Felssicherungsarbeiten an der Bundesstraße B 9 zwischen Bingerbrück und Trechtingshausen

MIRCO ALBERTI

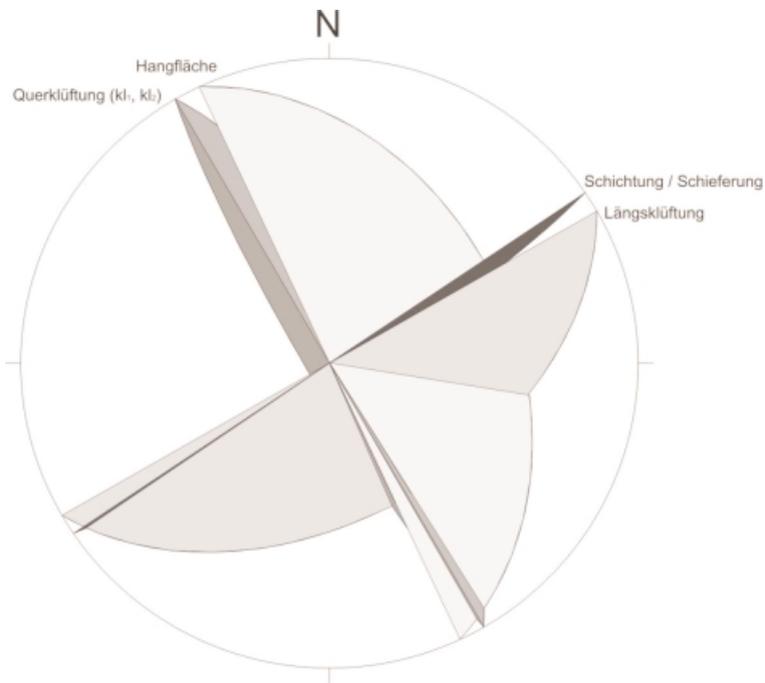
In dem betroffenen Hangbereich wurde insgesamt eine deutlich über das ortsübliche Maß hinausgehende Steinschlaggefährdung festgestellt. Die Gefährdung geht im Wesentlichen von den steil im Hang aufragenden Felsrippen aus. Diese Schichtrippen sind parallel zu den mechanisch wirksamen Haupttrennflächen – Schichtung und Schieferung – orientiert. Daneben besteht ein weitständiges Netz aus Quer- und Längsklüften. Das harte Gestein bildet daher vergleichsweise große, plattige Kluffkörper aus. Bedingt durch ihre exponierte Position sind die Schichtrippen den Verwitterungsprozessen in besonderem Maße ausgesetzt. Versagende Felsscheiben kippen seitlich von den Felsrippen weg und/oder rotieren talwärts aus der Klippenstirn. Ausgeprägte Geröllakkumulationen seitlich und unterhalb der Felsformationen belegen die Regelmäßigkeit solcher Ereignisse. Deren Reichweite ist in der Regel eher gering, da die plattigen Kluff-

Abb. 3: Trennflächengefüge der Felsrippe. Darstellung der Hangfläche und der maßgeblichen Trennflächen als Großkreise in der Lagenkugel (untere Hälfte).

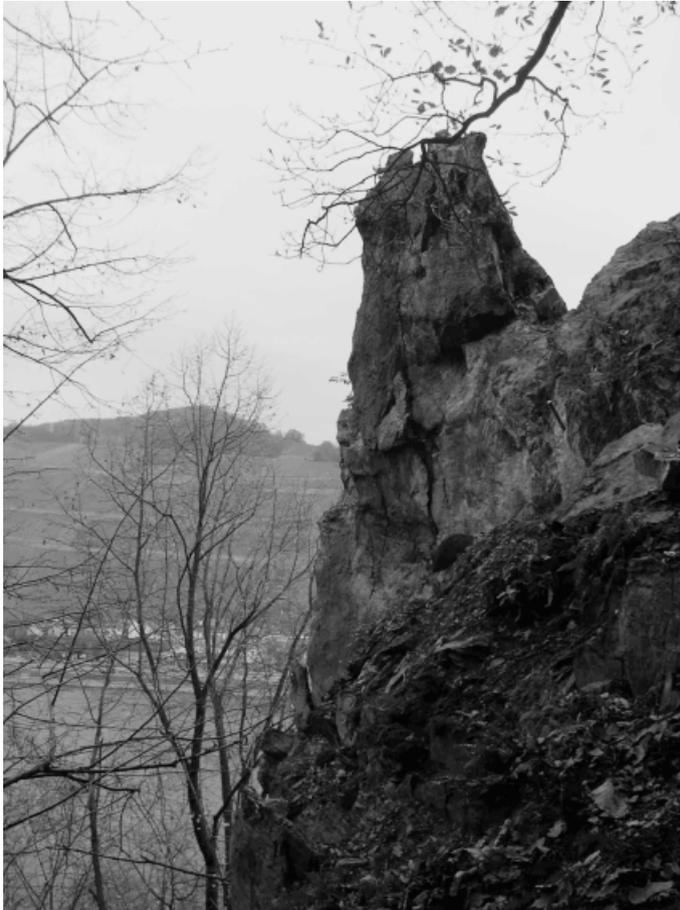
körper nach dem Absturz meist in eine rutschende Bewegung übergehen. Daneben treten aber auch Steinschlagereignisse mit vergleichsweise hohen Energiewerten auf, wenn die Sturzkörper über ihre Kanten abrollen. Belegt sind solche Ereignisse durch die, bis an den Hangfuß reichende Schutthalde und nicht zuletzt durch das Ereignis vom 23.10.2005. Die große Zerstörungskraft einer dabei abgerollten, etwa zwei Tonnen schweren Gesteinsplatte äußerte sich in einer deutlichen Schneise durch den bewaldeten Hang und durch beträchtliche Schäden an der Fahrbahn. Sicherlich hatte daran auch die ausgeprägte Scharfkantigkeit des Sturzkörpers seinen Anteil. Dagegen ist der größte Teil des zunächst ursprünglich ca. 10 m³ großen Felssturzes in der Schutthalde zu liegen gekommen. Bei der Begutachtung der Ausbruchsstelle wurde eine ausgeprägte, mittel- bis weitständige Klüftigkeit, mit zum Teil offenen bis weiten Kluftöffnungen, festgestellt. Einzelne Felscheiben an der Oberfläche waren bereits schwach verkippt oder rotiert. Abhängig vom Grad ihrer Verkantung bzw. Verspannung mit dem Felsgefüge konnten diese als unterschiedlich stabil eingeschätzt werden. Einige Kluftkörper waren jedoch schon so weit aus dem Gesteinsverband gelöst, dass sie in absehbarer Zeit abzustürzen drohten. Besonders kritisch musste dahingehend eine frei stehende Felspartie, oberhalb der Ausbruchsstelle betrachtet werden (Abb. 4). Es handelte sich dabei um einen einzelnen, kubikmetergroßen Block, ohne seitliche Einspannung, dessen Fußfläche eine bereits weitgehend durchtrennte, schräg geneigte Längskluft darstellte. Es war zu befürchten, dass dieser beim Absturz nicht wesentlich weiter zerlegt werden

Abb. 4: Akut absturzgefährdete Felsklippe oberhalb der Abbruchstelle.

würde und dann als Blocksturz mit entsprechend hoher Energie abrollen könnte. In einem ca. 50 m langen Abschnitt unterhalb der betroffenen Felsklippe wurde demnach die Gefahrensituation für die Verkehrswege als akut eingeschätzt. Zur Abwendung der Gefahrenlage waren schnellstmöglich Sicherungsmaßnahmen erforderlich.

Das Sicherungskonzept sah als Sofortmaßnahme grundsätzlich eine schnellstmögliche Beräumung augenscheinlich gelockerter Felspartien aus der betroffenen Felswand und von einzelnen labil im Mittel- und Unterhang lagernden Kluffkörpern vor. Besonderes Augenmerk galt dabei der absturzgefährdeten, frei stehenden Felsklippe oberhalb der Ausbruchstelle des Felssturzes (s. Kap. 3.3.). Deren Beräumung wurde als kritisch betrachtet, da aufgrund ihrer Ausmaße bei einem unkontrollierten Absturz die Wirksamkeit der übrigen Sicherungsmaßnahmen – temporäre Fangvorrichtungen im Unterhang – zweifelhaft gewesen wäre. Für den kontrollierten Abtrag dieses Felsens war daher eine strumpftartige Umspannung der Felsklippe vorgesehen. Dazu sollte ein Drahtbündel-Ringnetz über die Felspartie gelegt und an mindestens vier Felsankern mit dem stabilen Fels fixiert werden. Ein Ringnetz deshalb, da durch die weitmaschigen Ringe ($\varnothing = 30$ cm) besser von außen her am Fels gearbeitet werden kann sowie um übermäßige Sackbildungen zu verhindern und nicht zuletzt aufgrund der hohen Zugfestigkeit für den Fall eines Abbruchs sehr großer Kluffkörper. Grundsätzlichen Schutz der Verkehrswege vor abrollenden oder springenden Kluffkörpern während der Beräumungsphase sollten zwei nacheinander angeordnete Zaunstaffeln aus hochstabilem Drahtgeflecht im Hang unterhalb der zu beräumenden Felsformation gewährleisten. Die Mindestzaunhöhe wurde mit 3 m für die obere und 2 m für die untere Zaunstaffel angegeben. Nach erfolgter Beräumung war vorgesehen, die Felsfläche gegebenenfalls mittels Felsnägeln zusätzlich zu stabilisieren.

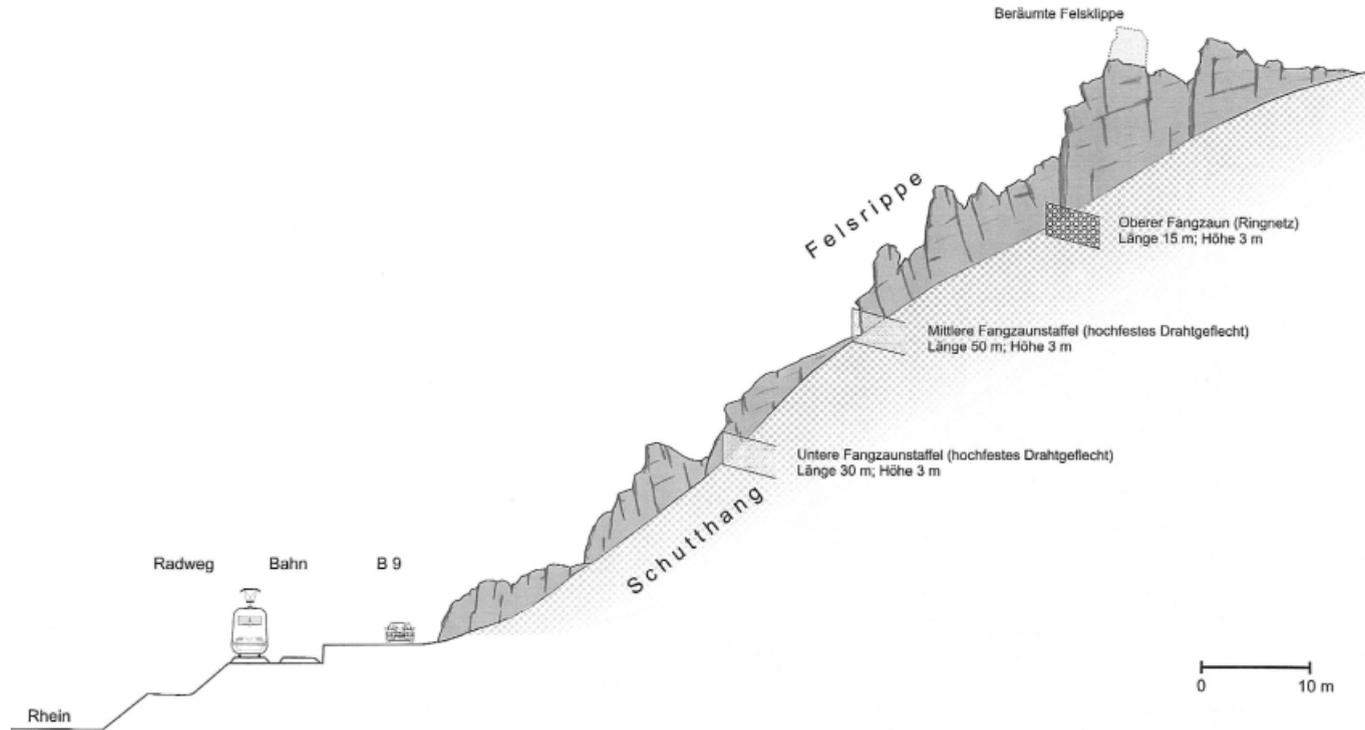
Abb. 5: Perspektivische Ansicht des Hanggeländes aus nördlicher Richtung mit Lage der temporären Sicherungsmaßnahmen.

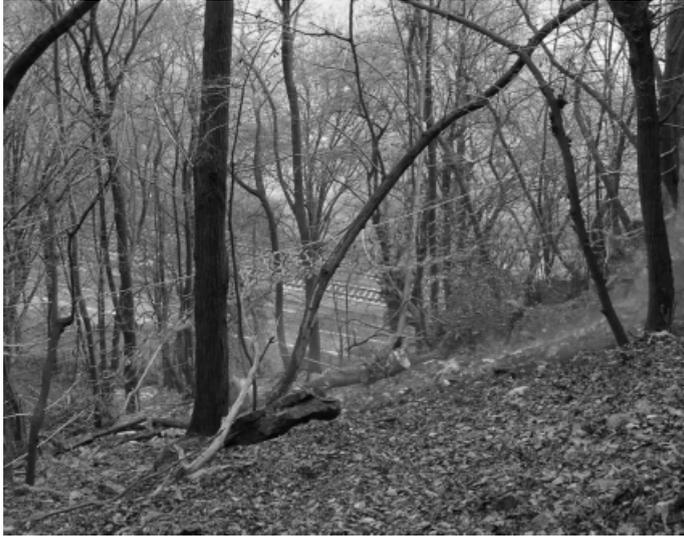
Abb. 6: Vorhangartiges Aufwerfen des Ringnetzes durch einen Treffer.

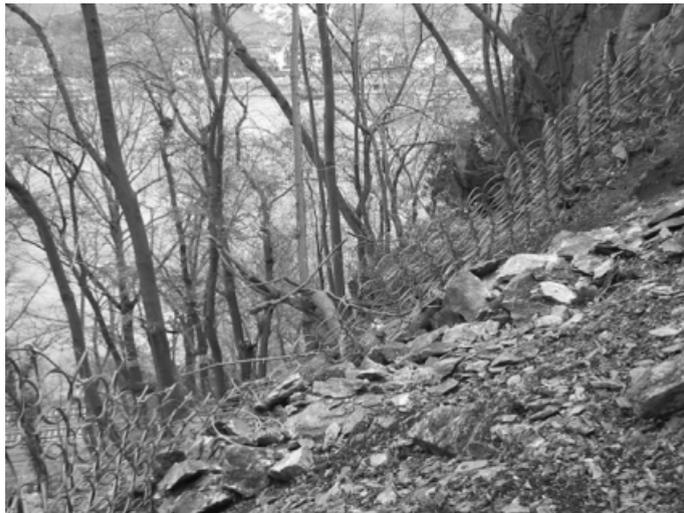
Abb. 7: Zustand der obersten Zaunstaffel (Drahtbündel-Ringnetz) nach durchgeführter Beräumung (Foto: Gilbert Stempinski).

Die „oberste Zaunstaffel (Ringnetz)“ wurde letztendlich vollständig zerstört (Abb. 7). Bereits bei den ersten Treffern durch größere Kluffkörper wurde das untere Horizontalseil durchtrennt. Das Drahtbündel-Ringnetz verhielt sich daher bei den nachfolgenden Treffern nicht mehr wie eine geschlossene Barriere, sondern eher wie ein Vorhang (Abb. 6), der die Sturzmassen zwar nicht vollständig aufzuhalten vermochte, sehr wohl aber deren kinetische Energie ausreichend stark reduzierte und die Sturzkörper von einer springenden in eine rollende Bewegung zwang. Dies erwies sich als besonders vorteilhaft. Aufwendiges Freiräumen bzw. Wiederinstandsetzen des Zaunes wurde dadurch so gut wie überflüssig. Das durchaus in Betracht gezogene Szenario, dass die als Stützen wirkenden Bäume umgerissen werden könnten, blieb aus.

Der zerstörte Ringnetzzaun wurde im Anschluss an die Beräumung rückgebaut. Dagegen wurden die unteren beiden Fangzäune provisorisch repariert und als Temporärsicherungen bis zum Angriff der langfristigen Maßnahmen im Hang belassen.

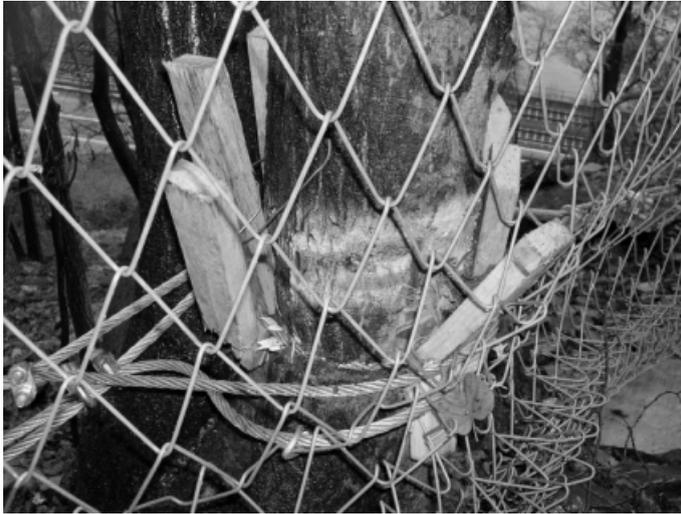
Die „mittlere Zaunstaffel“ wirkte für den größten Teil der Sturzmassen als unüberwindliche Barriere. Der Zaun wurde dennoch stark beschädigt. Die Beschädigungen sind zu einem gewissen Teil auf die Scharfkantigkeit einzelner „Projekteile“ zurückzuführen und zeugen insbesondere von vergleichsweise hohen Energieeinträgen. Die Seilschlingen der Abspannseile haben sich durch die Schutzmanschetten tief in die Baumstämme eingeschnitten (Abb. 8). Das hochfeste Zaungeflecht wurde bereichsweise infolge aufgerissener Pressklauen von den Abspannseilen gerissen und mehrfach durchschlagen (Abb. 9). Die unteren Befestigungsnägel wurden vielfach aus der Verankerung gerissen und in einem Fall sogar bis in den ca. 60 m entfernten Bahnkörper katapultiert. Bei zukünftigen, vergleichbaren Maßnahmen kann es daher vorteilhafter sein, auf die Fußbefestigung zu verzichten und stattdessen längere Schleppnetze anzufügen.

Abb. 8: Die tief in den Baumstamm eingeschnittene Seilschlinge verdeutlicht die starke Beanspruchung der mittleren Zaunstaffel.

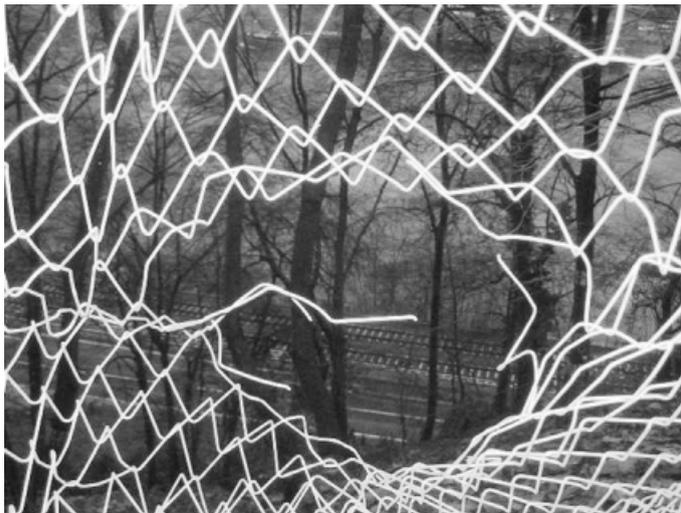
Abb. 9: Durch Treffer stark beschädigtes Drahtgeflecht der mittleren Fangzaunstaffel (Foto: Gilbert Stempinski).

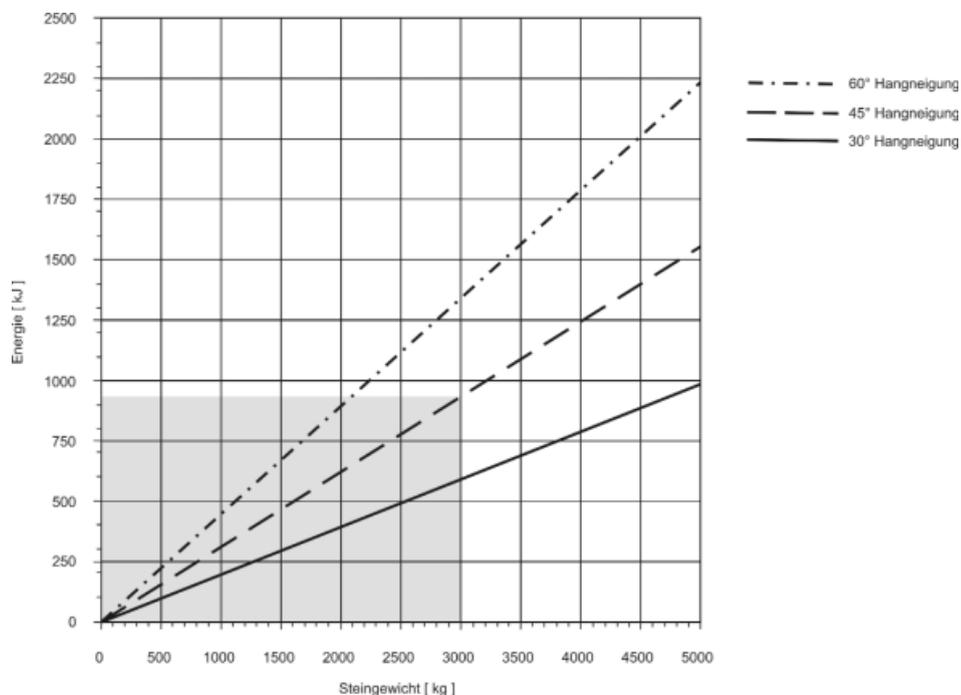
Abb. 10: Kinetische Energiewerte in Abhängigkeit von Steingewicht und Hangneigung (nach Systemhersteller). Als grau unterlegte Fläche ist ein im betroffenen Hangabschnitt zu erwartendes Maximalereignis abgetragen.

bende Eingangswerte die Sturzkörpermasse und die Hangneigung (wahlweise auch Sturzgeschwindigkeit) sind (Abb. 10). Spezielle Einflussparameter, wie Bewuchs, Oberflächenrauigkeit, Oberflächenbedeckung etc., die sich dämpfend auf die Energiewerte auswirken, wurden dabei bewusst nicht voll berücksichtigt, wodurch höhere Sicherheitsreserven vorgehalten waren. Als Ergebnis zeigte sich, dass selbst bei einem statistischen Maximalereignis im ungünstigsten Hangbereich (3 Tonnen Klufftkörpermasse; 35° mittl. / 45° max. Hangneigung) ein Energiewert von 1 000 kJ deutlich unterschritten würde. Im übrigen Bereich wurde nach der Abschätzung eine Energieaufnahmefähigkeit der Fangvorrichtung von 500 kJ als ausreichend betrachtet.

Auf der Grundlage der vorgenannten Überlegungen wurden zwei wesentliche Sicherungsabschnitte festgelegt. Ein ca. 55 m langer Systemfangzaun (Höhe 3,0 m) mit einer geprüften Energieaufnahmefähigkeit von 1 000 kJ nördlich der Felsrippe und ein ca. 70 m langer Systemfangzaun (Höhe 3,0 m) mit geprüfter Energieaufnahmefähigkeit von 500 kJ südlich davon. Daneben war im südlichen Anschluss an die Systemzäune ein ca. 15 m langer Ösenankerzaun (Höhe 1,5 m) vorgesehen.

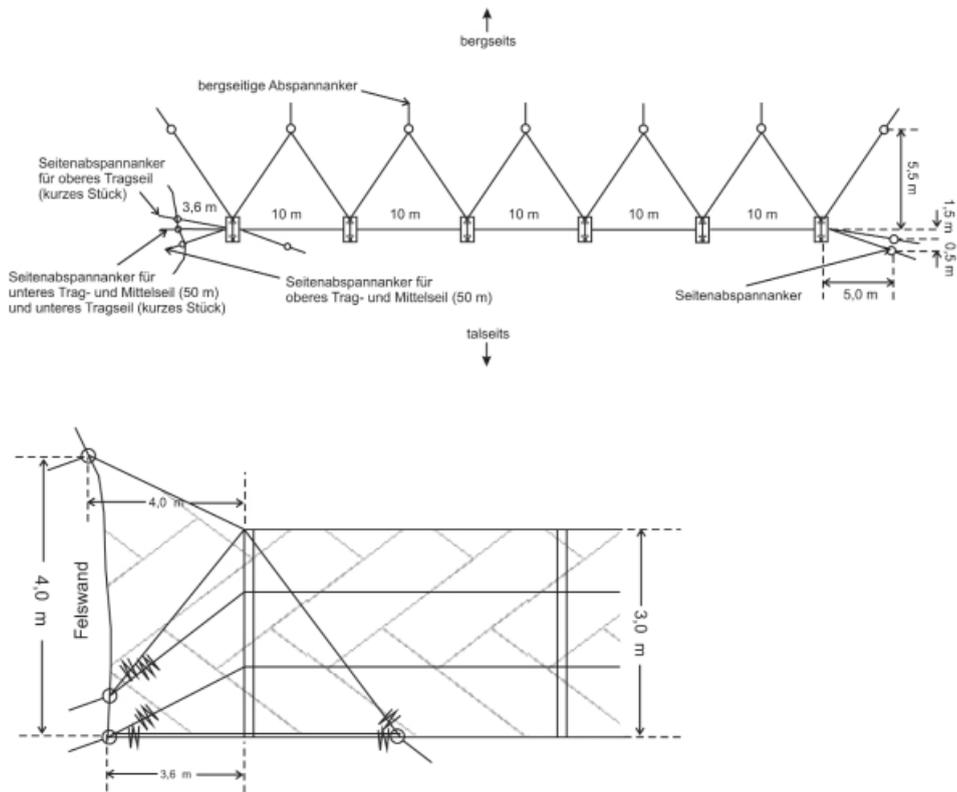
Abb. 12: Schemazeichnung des nördlichen Systemfangzauns in Draufsicht und für die Seitenabspannung an der Felsrippe (Skizze des Systemherstellers).

möglichst wenige Hangunebenheiten mittels zusätzlicher Netzschrüzen überbrückt werden mussten. Im nördlichen Zaunabschnitt musste auch ein Wanderweg zum „Schweizerhaus“ berücksichtigt werden. Ausgeführt wurden jeweils flexible Steinschlagschutzverbauungen mit nachgewiesener Prüfung auf Energieeinträge von 500 kJ bzw. 1000 kJ. Die 3 m hohen Stützen wurden auf fest verankerten Bodenplatten montiert und an bergseitigen Zugankern rückverspannt (Abb. 11). Um ein bergseitiges Umlappen der auf Scharniergelenken montierten Stützen zu verhindern, wurden einzelne Stützen auch nach der Talseite verspannt. Während die Bohrarbeiten im Zuge der Sofortmaßnahme einige Schwierigkeiten bereitet hatten, konnten die Ankerbohrungen nun mit Hilfe einer leistungsstarken, auf einen Schreitbagger montierten Bohrlafette zügig durchgeführt werden. Die Anker konnten fast ausnahmslos in den anstehenden Fels gesetzt werden. Wo die Zaunenden an Felsrippen stießen, wurden die Seitenabspannungen der horizontalen Tragseile in der Felswand verankert (Abb. 12). Im 70 m langen südlichen Zaunabschnitt wurde systembedingt eine Zwischenabspannung erforderlich. Ein lückenloser Anschluss der Zaunsicherung an die Felsrippe wurde erreicht, indem das flexible Drahtseilnetz (in diesem Fall ein sogenanntes Omega-Netz) an die Seitenabspannung montiert und so bis an die Felswand aufgespannt wurde (Abb. 12). Aufgrund der

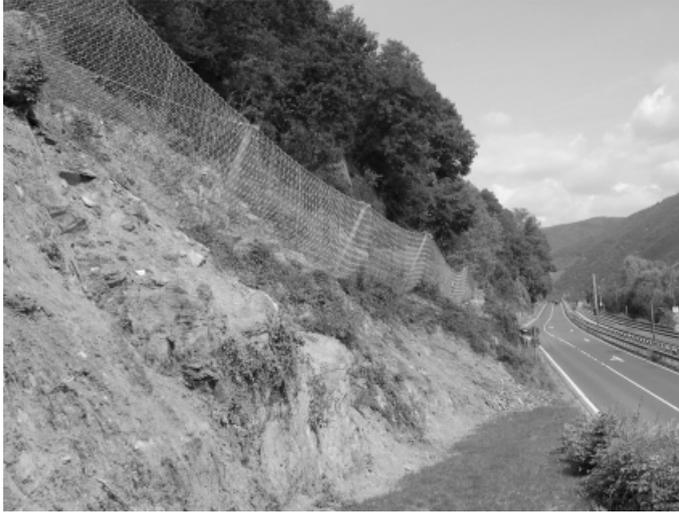
Abb. 13: Fertiger Systemfangzaun. Südlicher Sicherungsabschnitt aus südlicher Richtung gesehen.

Geländeform musste in der südlichen Trasse eine 1,5 m lange Netzschräge angefügt werden. Zum Schutz vor kleinstückigem Steinschlag wurde auf das Omega-Netz zusätzlich ein engmaschiges Drahtgeflecht aufgelegt.
