Mainzer geowiss. Mitt. 42 S. 121–142 12 Abb. 1 Tab. Mainz, November 2014

Geologische Untersuchung und Materialprüfung an Dachschiefer-Altdeckungen

HANS WOLFGANG WAGNER

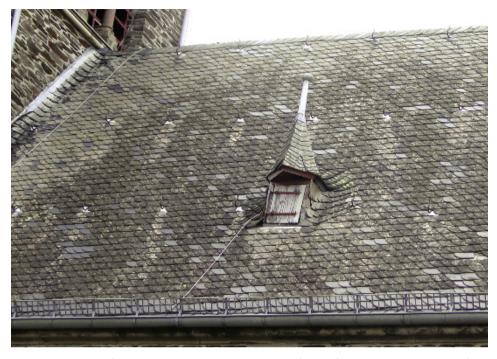
Abb. 4: Die Pfarrkirche St. Maria-Magdalena von 1903 (Zilshausen/Hunsrück) zeigt neben fachgerechten Reparaturstellen noch die Originaldeckung mit Dachschiefer von Lütz (karbonathaltiger Sphärosiderit-Schiefer, Oberems-Stufe, Unterdevon).

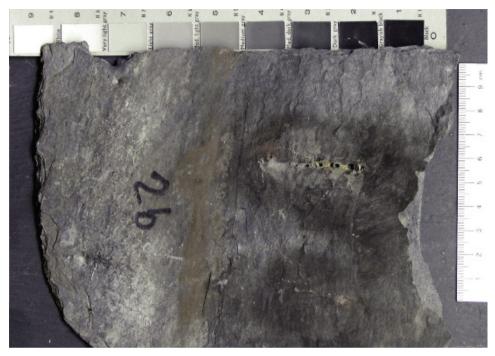
Abb. 5: Zu den Gesteinsfehlern zählen oxidationsanfällige Erzeinlagerungen wie hier in einem 50 Jahre alten Dachschiefer (Probe wie in Abb. 9a unten).

Ebenfalls wichtig ist das mit bloßem Auge sichtbare Vorhandensein von Pyrit, Magnetkies, Markasit oder anderer Erze. Bei Vorhandensein von Einlagerungen ist zu vermerken, wie groß sie sind und ob sie von Glimmer umgeben sind bzw. die Platte durchdringen und zu Löchern führen können (Abb. 5).

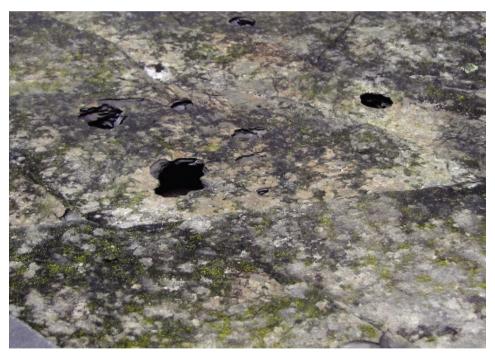
Abb. 6: Krustenbildung bei einem karbonathaltigen Dachschiefer. Die Löcher sind durch Hagelschlag entstanden. Die grau-gelblichen bis rötlichen Verwitterungsfarben sind typisch für diese Schiefer (Westfälischer Schiefer, Mitteldevon; 50 Jahre alte Deckung, wie Abb. 9b oben).

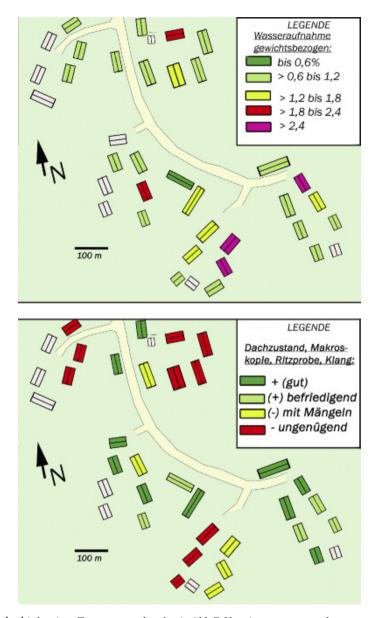
Abb. 8: Dachschiefer einer Truppenunterkunft wie Abb.7: Verwitterungszustand.

Ein karbonathaltiger Dachschiefer, wie z.B. Westfälischen Schiefer, wird als weniger beständig angesehen, was sich tatsächlich sowohl beim Verwitterungszustand (Klang- und Ritzprobe) als auch bei der Wasseraufnahme zeigte (Abb. 8 und 9a Mitte und 9b oben und Mitte). Beim Verwitterungszustand ist dieser Zusammenhang deutlicher als bei der Wasseraufnahme. Wegen der ohnehin anstehenden umfangreichen Ergänzungsarbeiten wurde für diese Dächer eine komplette Neudeckung empfohlen.

Bei kalkarmen Dachschiefern wie Mosel-, Hunsrücker und Kauber Schiefer liegen die Einzelwerte zu einem großen Teil im noch akzeptablen Bereich, obwohl es erhebliche Ausreißer insbesondere beim Vorhandensein von Gesteinsfehlern gibt. Hier konnte der Erhalt bzw. die Ergänzung der Originaldeckung nach einer gründlichen Reparatur empfohlen werden.

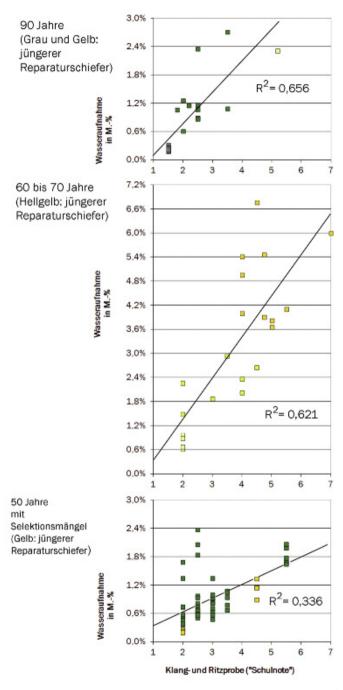
Abb. 9a: Diagramme zum Verwitterungszustand einiger Altdeckungen (Legende siehe Tabelle 1 und Abb. 7).

Dachschieferdeckungen haben meist eine Lebensdauer von etwa 80 Jahren, schon allein wegen der Befestigungsmittel. Die von der Industrie-Werbung hervorgehobenen Dächer von 200 Jahren Alter und mehr sind sehr seltene Ausnahmen. Ein solch beachtliches Schieferdach war die Originaldeckung der Kaiser-Friedrich-Therme mit Kauber Schiefer, ein Jugendstil-Bau von 1910 bis 1913, mitten in Wiesbaden (Abb. 11 und 12). Es konnte, wie von der Denkmalpflege gewünscht, erhalten werden, da die meisten Platten der Originaldeckung in Klang- und Ritzprobe unter 4 und bei der relativen Wasseraufnahme unter 1,2 M.-% lagen (Abb. 9a oben).

Ganz anders bei einer 60 bis 70 Jahre alten Schieferdeckung mit karbonathaltigem Westfälischem Schiefer (Abb. 9a Mitte). Hier lagen fast alle untersuchten Dachschiefer im problematischen Bereich unter 4 und einer Wasseraufnahme meist weit über 1,2 M.-%, darunter auch die meisten später verlegten Reparaturschiefer. Nur einige wenige Reparaturschiefer, die wohl erst in den letzten Jahren eingebaut wurden, konnten als noch beständig klassifiziert werden.

Mangelte Regensicherheit und schlechter Dachzustand nach nur 50 Jahren hängen nicht immer an einem Karbonatgehalt des Dachschiefers. Die reparaturbedürftige Altdeckung mit karbonatarmen Kauber Schiefer auf einem relativ flachen Dach eines Kirchenschiffs zeigte erhebliche Selektionsmängel der Decksteine. Die untersuchten Decksteine erwiesen sich als relativ dünn und bruchanfällig. Außerdem gab es Diagonalklüfte (Messer) und Oxidationsbereiche mit Gefahr der Lochbildung (Abb. 5). Im Diagramm in Abb. 9a unten zeigen sich auch problematische Testwerte bei einem Teil der Proben.

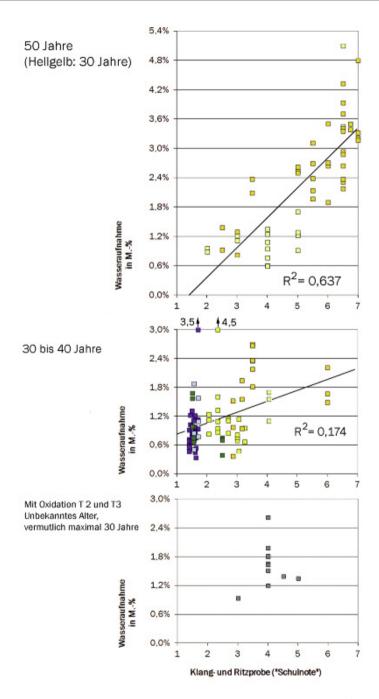
Abb. 9b: Diagramme zum Verwitterungszustand einiger Altdeckungen (Legende siehe Tabelle 1 und Abb. 7).

Bei einer 50 Jahre alten Schieferdeckung einer Villenanlage mit karbonathaltigem Westfälischen Schiefer (Abb. 9b Oben) lagen fast alle untersuchten Dachschiefer im problematischen Bereich unter 4 und meist weit über 1,2 M.-% Wasseraufnahme, darunter auch ein großer Teil der Platten eines erst vor 30 Jahren ergänzten Dachs eines späteren Anbaus. Die fast kalkfreien Dachschiefer in Diagramm in Abb. 9b unten zeigen schon nach wenigen Jahren bei der Klang- und Ritzprobe Werte um 4, bei meist nicht mehr akzeptablen Wasseraufnahmewerten. Hinter diesem Diagramm stehen spanische Dachschiefer mit einer deutlichen Oxidation der Erzminerale.

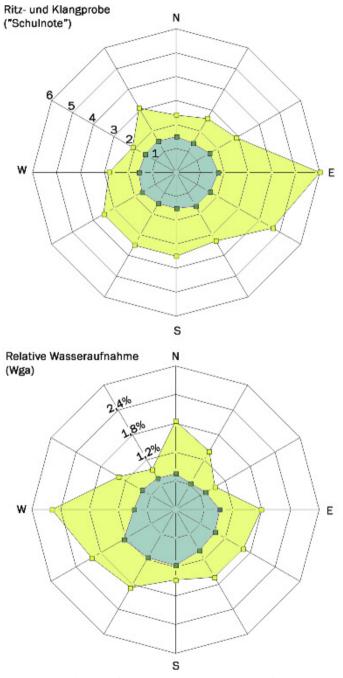
Für den Standort wurde eine Hauptwetter-Richtung von Nordwest bis West angenommen. Die oben genannten Aussagen zur Luvlage bestätigten sich bei den Ergebnissen der karbonathaltigen Dachschiefer. Bei den anderen Dachschiefern bestätigte sich dies nur andeutungsweise (Abb. 10). Wegen der Verwitterungsanfälligkeit der karbonathaltigen Dachschiefer sieht die DIN EN 12326 als Ausgleich eine Erhöhung der Mindest-Spaltdicke vor. Die Untersuchungen an der Truppenunterkunft zeigten allerdings keinen signifikanten Zusammenhang zwischen höherer Spaltdicke und besserem Zustand der Altschiefer bzw. ihrer Wasseraufnahme.

Abb. 10: Diagramme zur Richtungsabhängigkeit des Verwitterungsverhaltens von Dachschiefer (Gelb: karbonathaltiger Dachschiefer, Blau: karbonatarmer Dachschiefer, ansonsten wie Abb. 7).

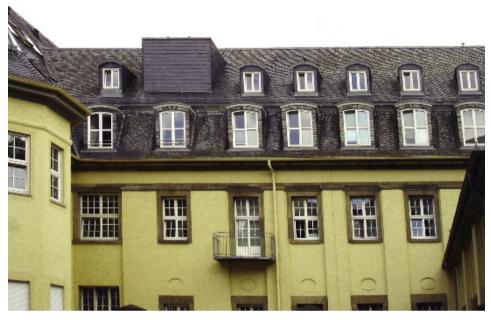
Abb. 11: Auf dem Dach der Kaiser-Friedrich-Therme/Wiesbaden sind trotz zahlreicher neuer Einbauten noch große Teile der Originaldeckung mit Kauber Schiefer (Unterems-Stufe, Unterdevon) erhalten geblieben (wie Abb. 9a oben).
