**Beiträge**  
zur erdbebenkundlichen Bautechnik  
und Bodenmechanik

Qualitative Versuche über Erdbebenstöße  
und ihre zerstörende Wirkung auf Ziegelmauerwerk

Gebäudeschäden und ihre geologische Bedingtheit  
beim Oberschwäbischen Erdbeben vom 27. Juni 1935

**A. Sieberg**

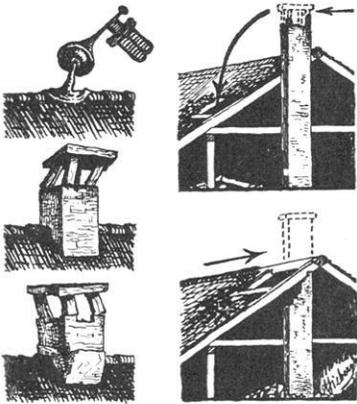
a) **Dachaufsätze**, vor allem metallene, wie Windfahnen, Blitzableiter, Turmkreuze u. dgl. wurden an vielen Orten entgegen der Stoßrichtung abgelenkt (Abb. 1). Derartige Verbiegung auf Türmen zeigte sich auch noch außerhalb des Schadengebietes, wohingegen sie auf Hausdächern anscheinend bloß innerhalb des Schadengebietes erfolgte. Ich habe den Eindruck gewonnen, das Zustandekommen von Abbiegungen habe sehr steife Dachstühle zur Voraussetzung.

Abb. 1.

Dach- und Schornsteinschäden.

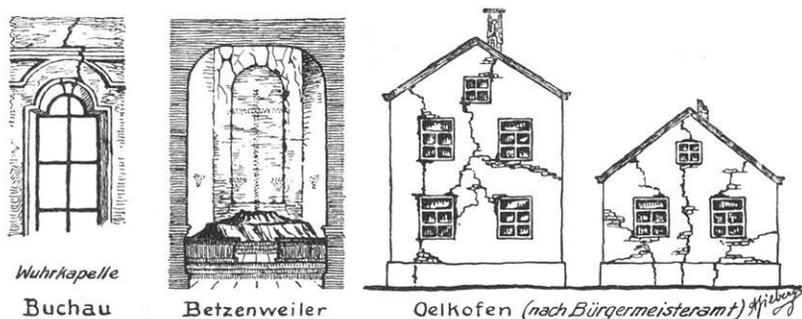
e) **Offen klaffende Mauerspalt**en (Abb. 2) bilden als bleibende Verformungen das Anfangsstadium der eigentlichen Zerstörung; denn sie lockern den Zusammenhalt des Mauerwerks und bieten damit die Möglichkeit zu Wackelschwingungen, die zu Zusammenbrüchen und ähnlichen zusätzlichen Schäden führen können. Durchgehende Spalten

Abb. 2. Offen klaffende Mauerspalt

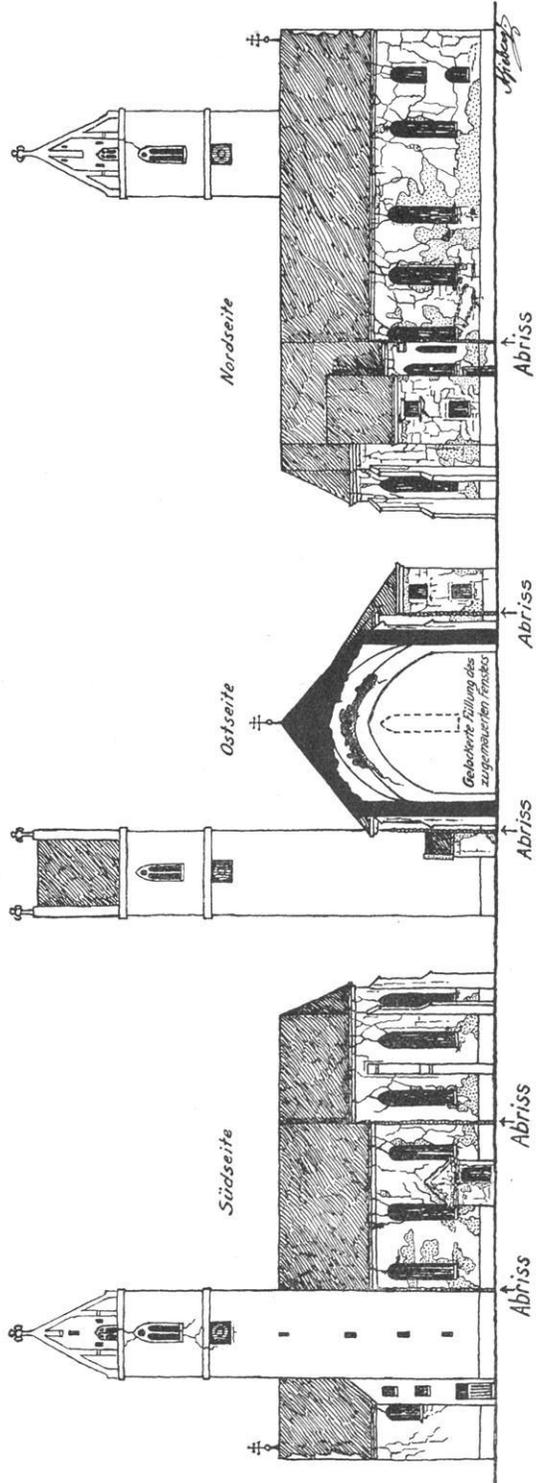
Der Höhepunkt der Normalschäden dürfte wohl in Herbertingen erreicht worden sein. Fast kein Haus ist von kräftigen Schäden verschont geblieben. Die Kirche hat, abgesehen von zahlreichen, aber harmlosen Verputzschäden, durch Zerspaltung des Mauerwerks und Losreißen von Anbauten so stark gelitten (Abb. 3), daß sie im Herbst 1935 bis auf den Turm niedergelegt

Abb. 3. Beschädigungen der Kirche von Herbertingen.

wurde, um einem größeren Neubau Platz zu machen. Der Turm warf Dachziegel ab und klappte durch die Glockenstube hindurch in kräftigen Rissen auf. Er sowohl wie der Nebeneingang an der Südwand, der schwer zerrissen wurde, lösten sich durch klaffende Spalten von der Kirchenmauer. Auf der gleichfalls stark zerspaltenen Nordseite kam es zur Losreißung der Sakristei. Eine der hierfür verantwortlichen Mauerspalten schnitt auch den Chor quer ab, dessen Eingangsbogen sich von der Decke losriß und um einige Zentimeter senkte, wodurch mehrere Quadratmeter der Decke zu Boden fielen. Die Rippen der Tonnengewölbe im Chor wurden durch Herausbrechen von Steinen beschädigt. Von einzelnen auf Mauerkonsolen stehenden Heiligenfiguren brachen Hände, Embleme und andere Teile ab; der Hl. Rochus an der Südseite soll sich mit dem Gesicht der Wand zugedreht und gegen diese gelehnt haben. Höchst auffällig war das Verhalten der Stationsbilder. An der Nordwand haben sie sich gegen Westen gehoben, an der Südwand aber im entgegengesetzten Sinne gedreht, also gegen Westen gesenkt. Bloß die drei westlichsten Bilder an der Südwand, die am Turm selbst jenseits des Abrisses hingen, behielten die senkrechte Lage bei. Somit müssen aus einem noch ungeklärten Grunde, der allerdings zweifellos in irgendwelchen Beziehungen zum Turm steht, die beiden Langseiten des Schiffes in entgegengesetzter Richtung den Stoßimpuls empfangen haben. Hinter dem Hochaltar wurde, wie bereits erwähnt, die Füllung eines vermauerten Chorfensters vom Rahmen losgelöst, verblieb aber an ihrer Stelle. Zusammenfassend ergab sich das Bild, daß sich das weitgehend gespaltete Kirchenschiff mit seinen Anbauten vom Turm gelöst hat, der im unteren Teil so gut wie unversehrt geblieben ist.

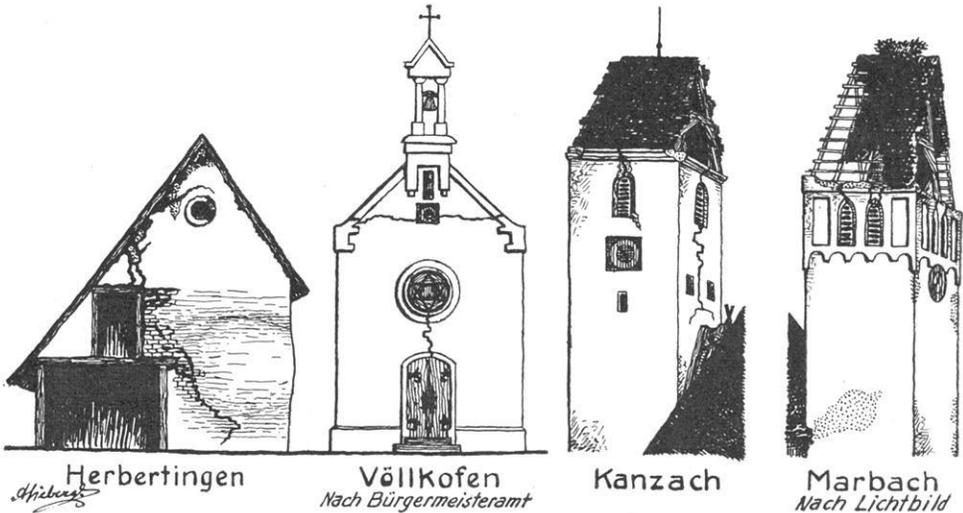
Als besonders gefährdet erwiesen sich die in Oberschwaben häufig anzutreffenden Satteldächer der Kirchtürme dann, wenn der Erdstoß in der Richtung des Firstes verläuft. Denn in diesem Falle kommt es leicht dazu, daß die breiten Bohlen sparren der Dachstuhlenden wie Rammböcke eine oder beide Giebelmauern herausstoßen; zumal wenn die Giebel nicht verankert sind. In dieser Hinsicht am stärksten ge-

Abb. 4. Herausstoßen von Giebeln.

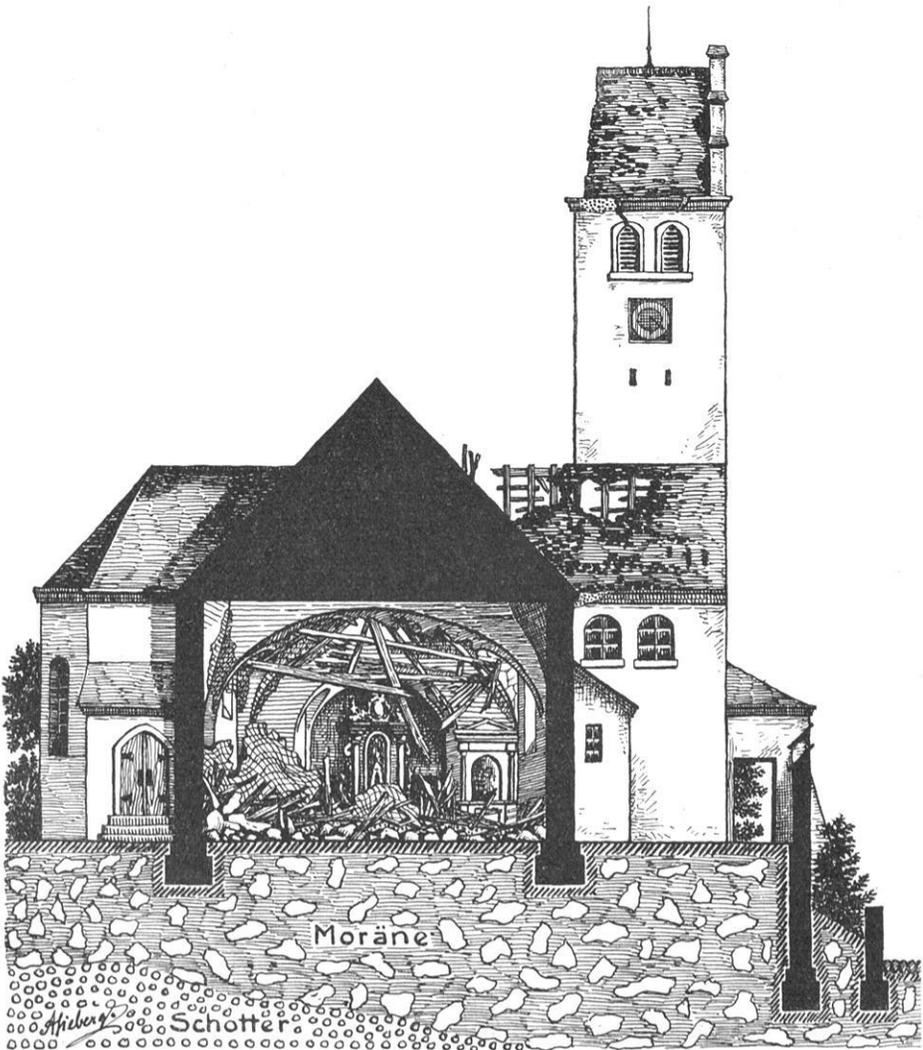
a) **Die Zerstörung der Kirche von Kappel**, namentlich die veröffentlichten Bilder des trostlos verwüsteten Kircheninneren mußten beim Fachmann berechtigtes Erstaunen auslösen. Zumal die Kirche,

Abb. 5. Zerstörungen an der Kirche von Kappel.

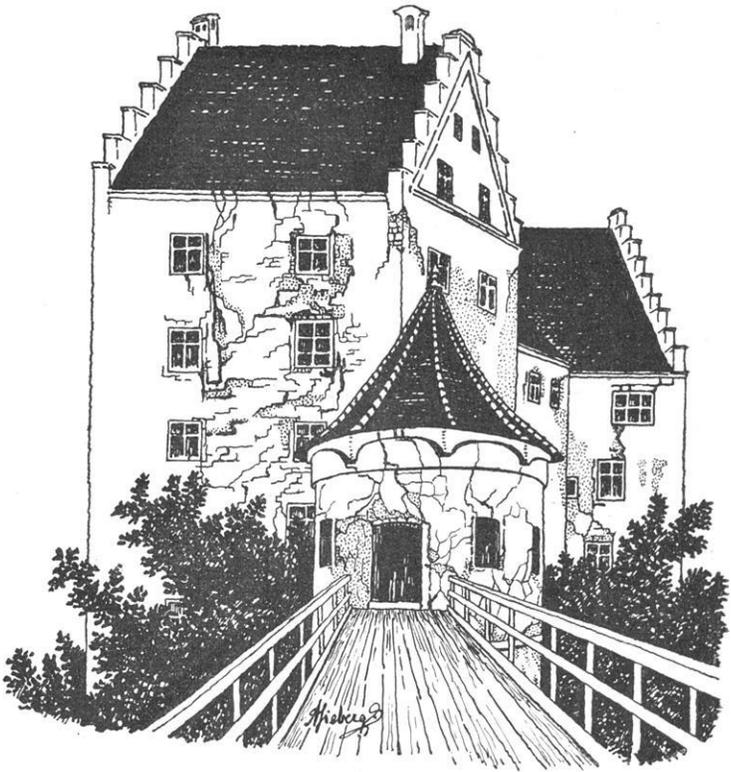
Abb. 7. Beschädigungen des Schlosses Scheer, von Süden gesehen.

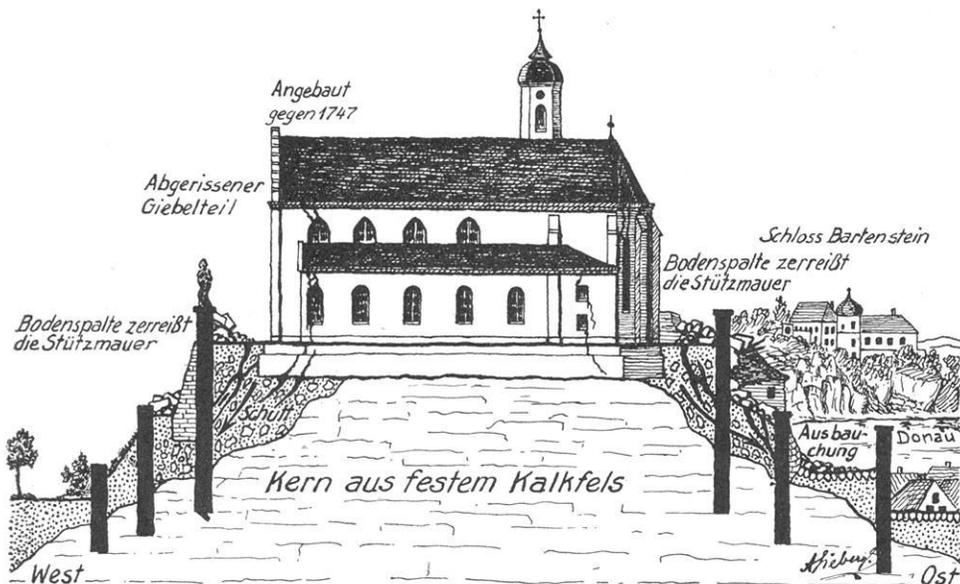
Schon beim Aufstieg zur Kirche zeigten (Abb. 8) von Rissen durchsetzte, also durch Schub geplatze Ausbauchungen

Den Grad der Mauerzerklüftung im angebauten Westabschnitt bezeichnete ich schon bei der Ortsbesichtigung als recht besorgniserregend;

Abb. 8. Zur Entstehung der Kirchenschäden in Scheer.

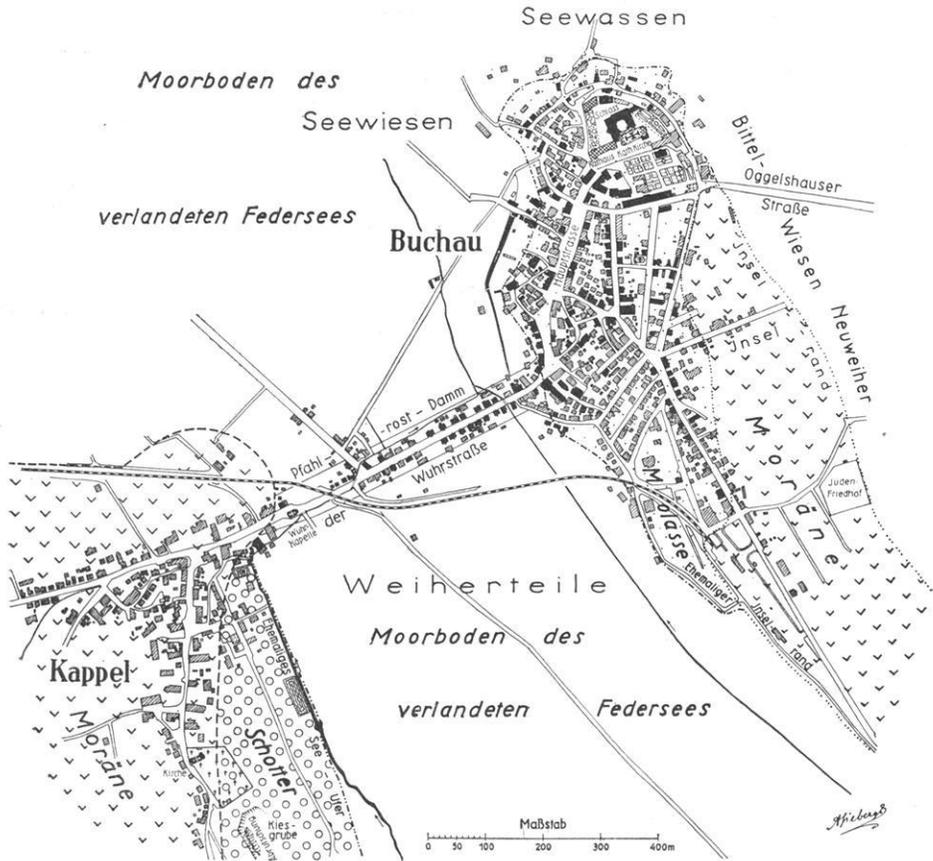
fälliges Haus von weiteren Schäden verschont, weil die alten Risse gelenkiges Nachgeben ermöglichten, und deshalb etwaige Wackelschwingungen keinen gefährlichen Grad erreichen konnten. Mit der Wuhrkapelle, an deren Fenster die Scheitel sämtlicher Bögen rissen (Abb. 2), hörten die Schäden auf.

Abb. 9. Verteilung der Erdbebenschäden in Buchau und Kappel und ihre Bodenabhängigkeit. Die schwarz bezeichneten Häuser weisen erheblichere Schäden, vor allem auch an Schornsteinen auf. Unter Benutzung von Einzeichnungen des Stadtbauamtes entworfen.

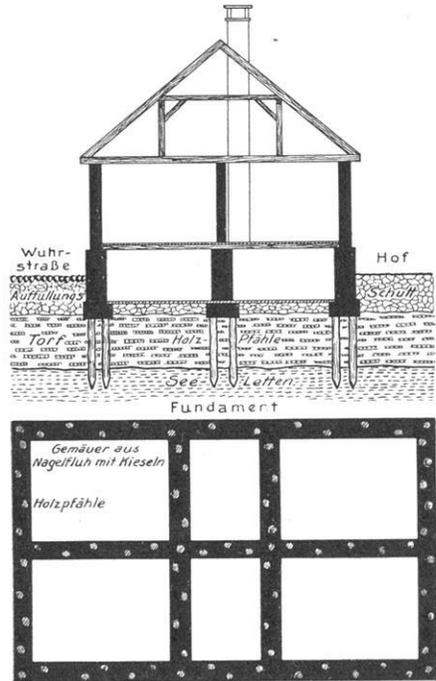
In ihr sind sämtliche Häuser, im Alter von 100—150 Jahren, auf Pfählen<sup>1)</sup> gegründet (Abb. 10); im Laufe der Zeit neigten sie sich bereits mehr oder minder schief von der Straße weg nach rückwärts. So treffen gerade in der Wuhrstraße alle Bedingungen des Baugrundes zusammen, um die auf Schwingung und Bodenverformung beruhenden Wirkungen von Erdbebenstößen zu vergrößern. Die schon früher als notwendig erkannte Erhöhung der Standfestigkeit durch Pfahlgründung hat sich sogar im normalen Verkehr als unzulänglich erwiesen; erwähnt seien nur die ständigen Klagen aus der Zeit vor dem Kraftwagenverkehr, daß schwere Pferdefuhrwerke die Häuser der Wuhrstraße in unliebsamer Weise erschütterten. Unmittelbar hinter der Wuhrkapelle ersteigt im Dorf Kappel die heutige Landstraße das alte Seeufer aus verfestigten Schottern und älterer Moräne der Riß-Eiszeit. Dieser Boden ist standfest, wenn er nicht ausweichen kann, woraus sich der schroffe und für den Nichtfachmann unbegreifliche Übergang zur bereits besprochenen Unversehrtheit der Wohnhäuser Kappels folgerichtig erklärt.

Abb. 10. Pfahlgründung der Häuser in der Wuhrstraße Buchaus. Nach Stadtbauamt.
