Ingenieurgeologische Untersuchung einer Rutschung in Essenheim/Rheinhessen

THOMAS KRAMER & ANSGAR WEHINGER

Kurzfassung: In verschiedenen Hanglagen der Ortsgemeinde Essenheim in Rheinhessen (Rheinland-Pfalz) ist der Untergrund rutschgefährdet oder es sind fossile Rutschungen vorhanden. In einer dieser Hanglagen wurde die Erweiterung des Baugebietes „Domherrngärten“ geplant. In der Folge dessen war zu klären, unter welchen Randbedingungen die Bebauung realisiert werden kann. Hierzu wurden in mehreren Kampagnen der geologische Untergrund mit Kernbohrungen untersucht und Inclinometermessstellen zur Beobachtung von Hangbewegungen eingerichtet. Die Untersuchungsergebnisse wurden im Rahmen einer Bachelorarbeit zur Durchführung von Standsicherheitsberechnungen genutzt. Auf der Basis aller Untersuchungsergebnisse werden Vorsorgemaßnahmen für die Bebauung in einem rutschgefährdetem Hang aufgezeigt.

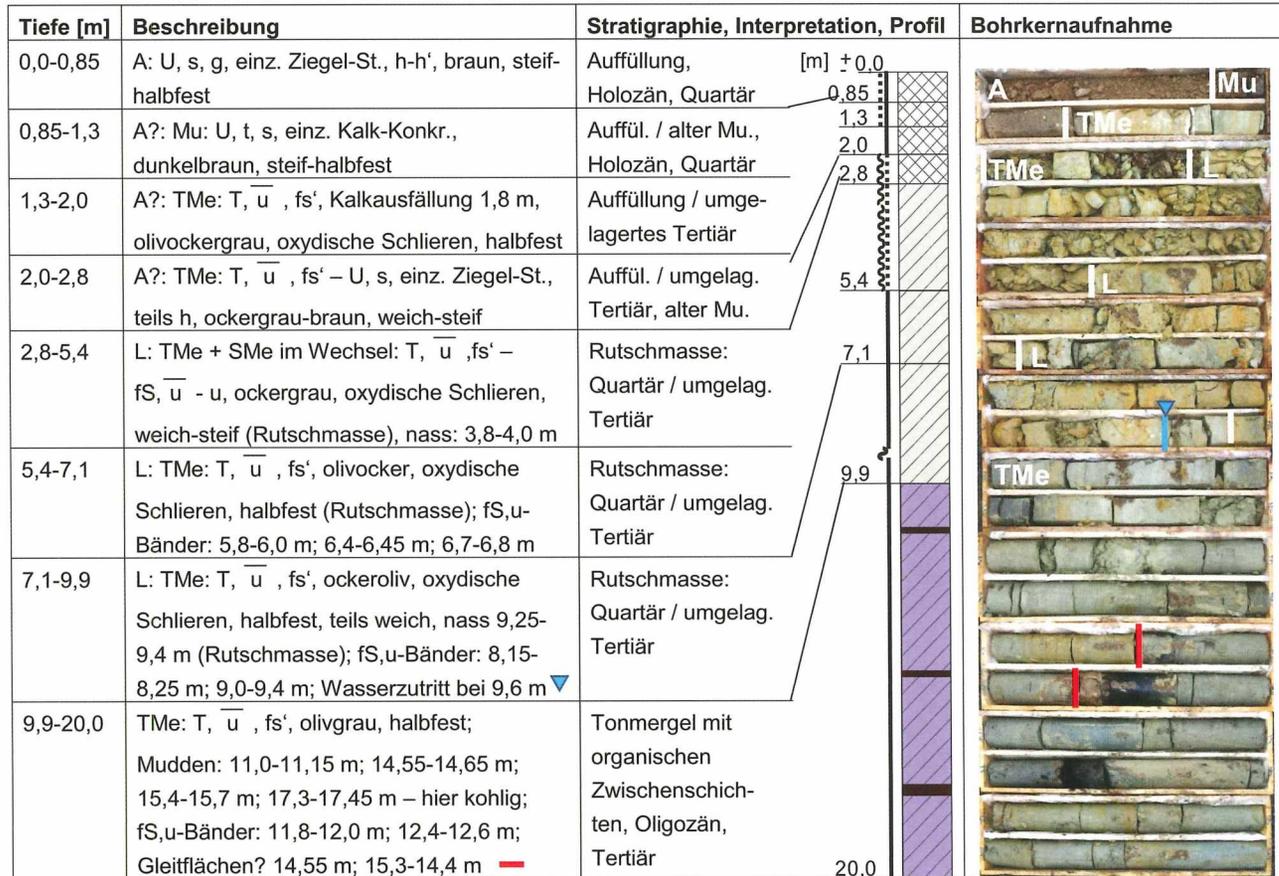
Abb. 3: Schichtenverzeichnis und Fotodokumentation der Kernbohrung B 2: Ausführung 04.07. bis 07.07.2014. Grundwasser angebohrt bei 9,6 m unter Ansatzpunkt, Wasserstand nach Bohrende bei 15,80 m unter Ansatzpunkt (kein Beharrungszustand).

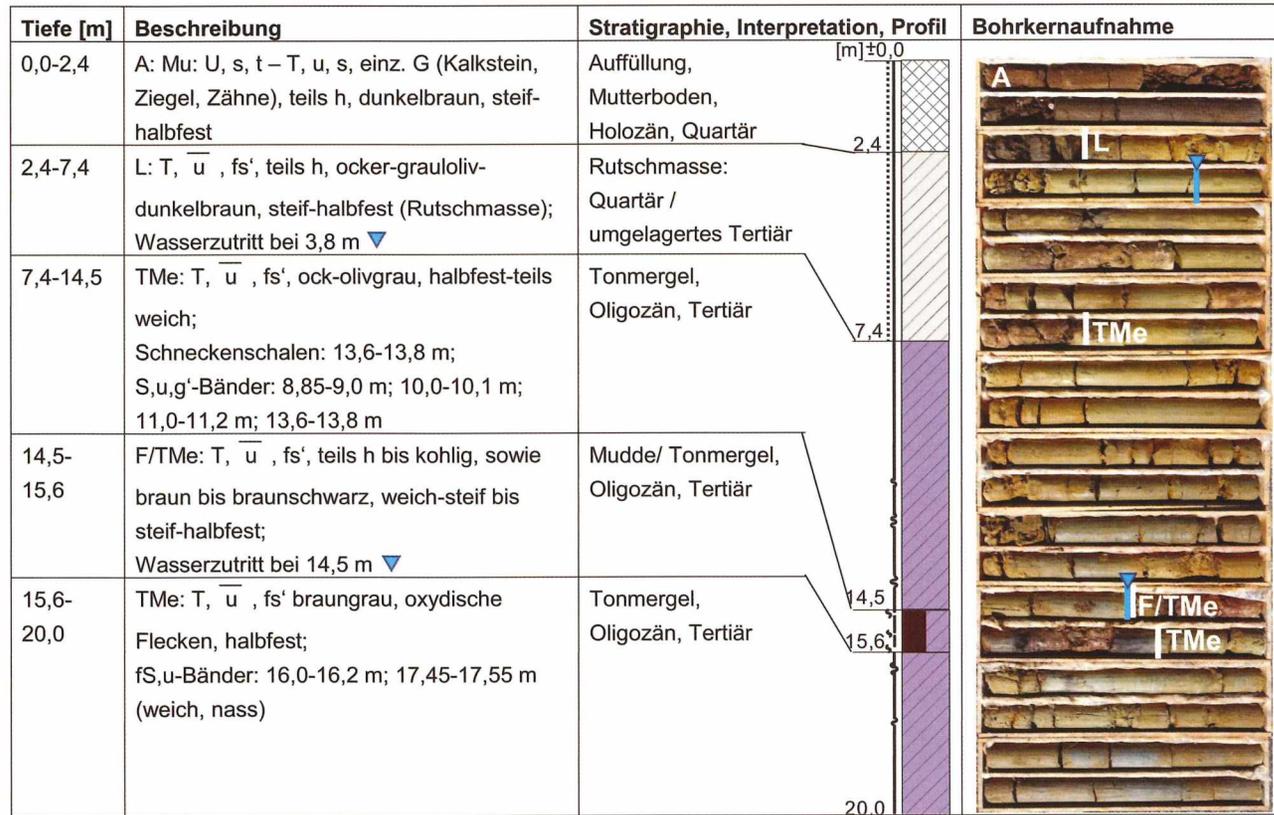
Abb. 4: Schichtenverzeichnis und Fotodokumentation der Kernbohrung B 3: Ausführung 15.07. bis 16.07.2014. Erstes Grundwasser angebohrt bei 3,8 m unter Ansatzpunkt, zweites Grundwasser angebohrt bei 14,5 m unter Ansatzpunkt. Wasserstand nach Bohrende bei 8,75 m unter Ansatzpunkt (kein Beharrungszustand).

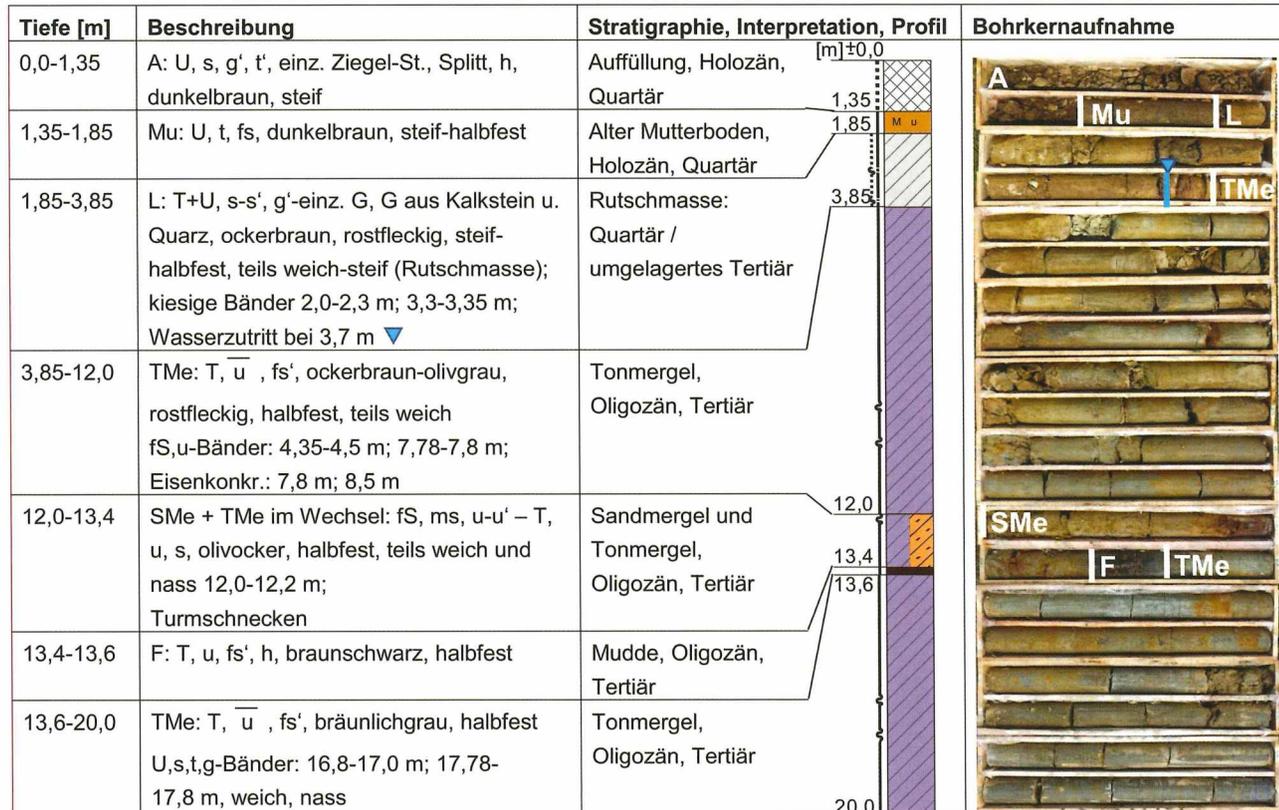
Abb. 5: Schichtenverzeichnis und Fotodokumentation der Kernbohrung B 4: Ausführung 08.07. bis 10.07.2014. Grundwasser angebohrt bei 3,7 m unter Ansatzpunkt, Wasserstand nach Bohrende bei 13,55 m unter Ansatzpunkt (kein Beharrungszustand).

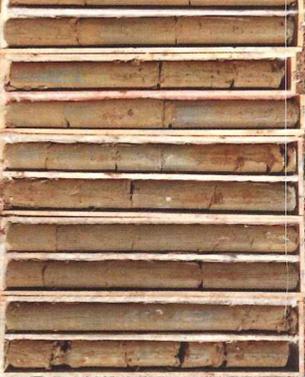
Abb. 6: Schichtenverzeichnis und Fotodokumentation der Kernbohrung B 5: Ausführung 10.07. bis 14.07.2014. Erstes Grundwasser angebohrt bei 3,7 m unter Ansatzpunkt, zweites Grundwasser angebohrt bei 6,7 m unter Ansatzpunkt.

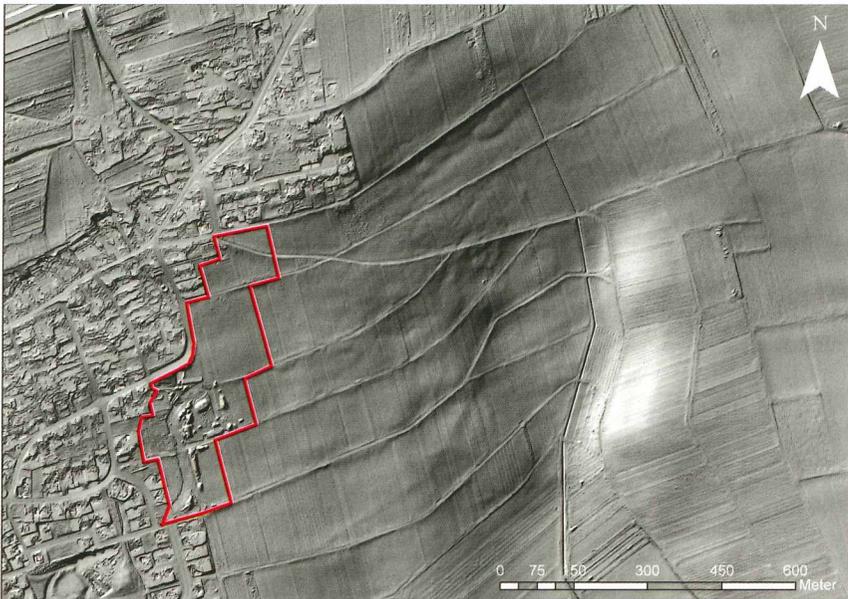
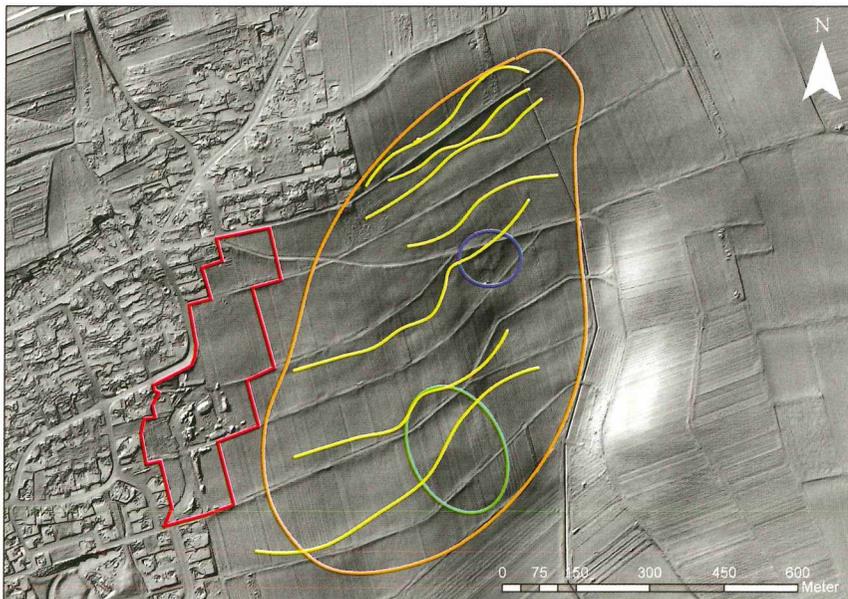
- Laserscandaten: Genauere Erkenntnisse liefern aktuelle hochauflösende Laserscandaten des Landesamtes für Vermessung und Geobasisinformation (LVerGeo RLP) von Anfang 2014, die vom EDV-Referat des LGB aufbereitet wurden. Mit einer Auflösung von 25 cm pro Pixel werden im digitalen Geländemodell (DGM) morphologische Erscheinungen sehr gut erkannt. Wie die Abb. 7 zeigt, ist die Oberfläche des DGM für den Bereich des Baugebiets (rot) glatt und damit unauffällig ausgebildet. Im Unterschied hierzu befindet sich unmittelbar östlich davon ein größerer Bereich (orange) mit morphologischen Auffälligkeiten, wie Wülsten und Senken (gelb), einer flachen Rutschung (blau) und der in der Datenbank hinterlegten Rutschung von 1968 (grün). Diese Erkenntnis in Verbindung mit den bekannten Rutschungen in der Nachbargemeinde Ober-Olm lassen auf eine unterschiedliche Betroffenheit und Aktivität von Massenbewegungen im Hanggelände zwischen Essenheim und Ober-Olm schließen.

Abb. 7: Bild oben: Ausschnitt aus dem Digitalen Geländemodell (DGM) mit Kennzeichnung des Baugebietes (rot umrandet).

Bild unten: Hier sind zusätzliche Merkmale farblich gekennzeichnet. Der Bereich mit morphologischen Auffälligkeiten ist orange umrandet. Wülste und Senken sind mit gelben Linien markiert. Eine flache Rutschung ist blau und die in der Rutschungsdatenbank dokumentierte Rutschung ist grün umrandet (Graphik: KRAMER, auf Basis des DGM des LVermGeo RLP).

Keine Erweiterung nach Osten: Aufgrund der morphologischen Auffälligkeiten östlich des Baugebiets ist hier von einer im Vergleich zum aktuellen Baugebiet geringeren Hangstabilität bzw. von zeitweise aktiven Gleitbewegungen im Hang auszugehen. Deshalb ist von einer Bebauung dieses Bereichs dringend abzuraten.

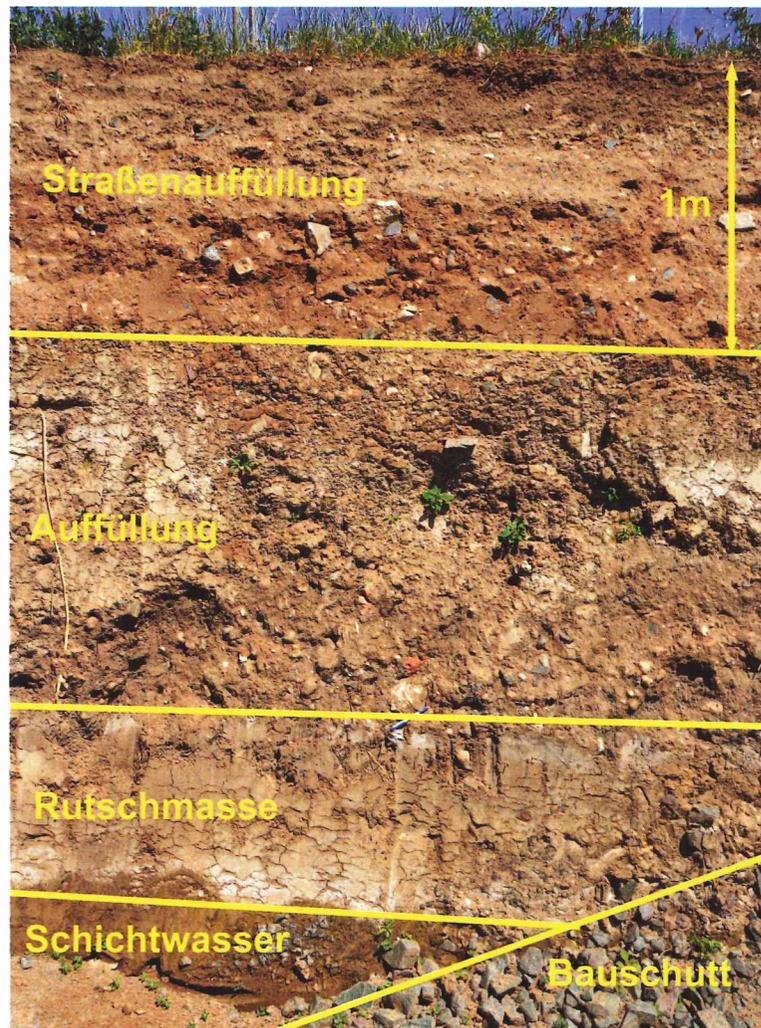
Innerhalb der quartären Deckschichten bzw. Rutschmassen wurden bei allen Bohrungen Wasserzutritte in jeweils etwa zwischen 3,7 m bis 9,6 m Tiefe unter GOF angetroffen. Ebenso wurden bei allen Bohrungen in verschiedenen Tiefen nass ausgebildete Schichten festgestellt. Die vernässten Horizonte wurden im Teufenbereich von etwa 3,8 m bis 19,2 m unter GOF bei Mächtigkeiten von meist wenigen Dezimetern erbohrt. Im Zuge des Aushubs verschiedener Baugruben wurden ebenfalls Wasserzutritte bzw. vernässte Schichten vorgefunden. Die Abb. 8 zeigt ein Beispiel.

Abb. 8: Baugrubenböschung im Neubaugebiet „Domherrngärten II“. Unterhalb einer im Rahmen der Erschließung aufgebrachtten jungen Auffüllung folgt eine ältere Auffüllung. Diese wird von Rutschmassen unterlagert. Im Aufschluss ist an der dunklen Färbung das Vorhandensein von Schichtwasser ab etwa 3 m Tiefe unter GOF zu erkennen (Aufnahme und Foto: Kramer, 30.6.2015).

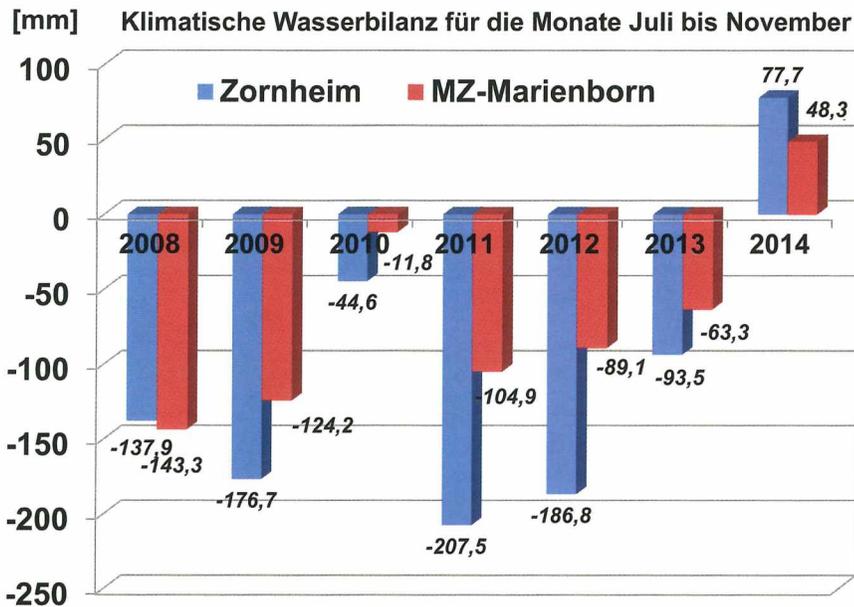
Abb. 9: Klimatische Wasserbilanz für die Monate Juli bis November im Zeitraum 2008 bis 2014. Auffällig ist die positive Bilanz für das zweite Halbjahr 2014, wo auch die Hangbewegungen ermittelt wurden (vergleiche Abb. 10).

Im Hinblick auf das Wasser im Untergrund sowie die Hangbewegungen wurde mithilfe der nahegelegenen Klimamessstationen der Agrarmeteorologie Rheinland-Pfalz (www.am.rlp.de; Stand 27.11.2014) in Zornheim (+ 238 m NN) und Marienborn (+ 153 m NN) eine Wasserbilanz der Jahre 2008 bis 2014 erstellt (Abb. 9). Die Wasserbilanz ergab, dass im Zeitraum Juli bis November 2014 eine positive Wasserbilanz ermittelt wurde. In den Jahren 2008 bis 2013 bestand im gleichen Zeitraum stets eine negative Wasserbilanz. Dieser Umstand war mit großer Wahrscheinlichkeit für eine Reaktivierung fossiler Rutschmassen im zweiten Halbjahr 2014 verantwortlich.

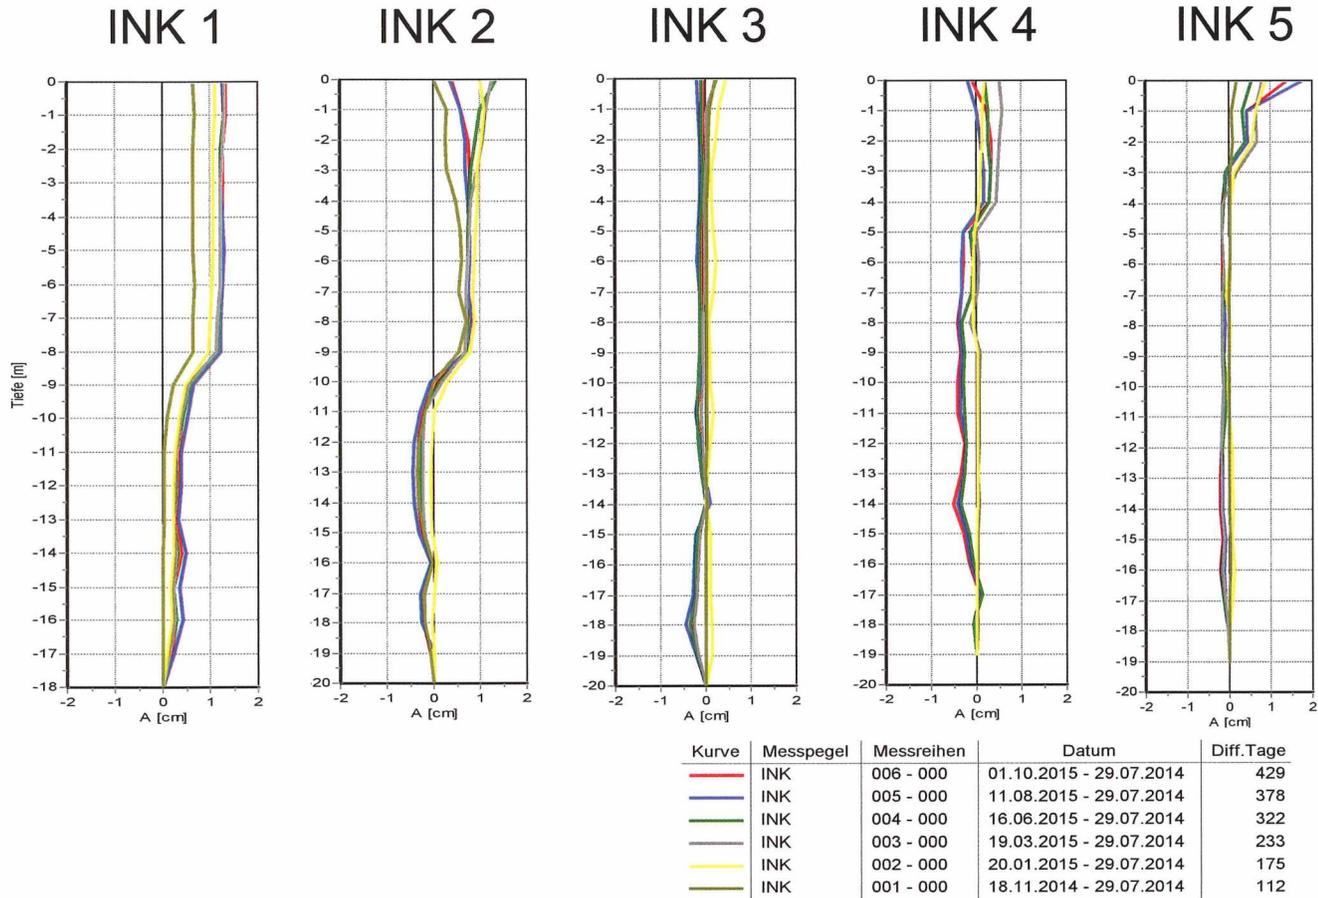
Abb. 10: Darstellung der Inklinometermessungen im Zeitraum zwischen Juli 2014 (Null-Messung) und Oktober 2015 (Messungen und Graphik LGB).

Zur Überwachung des Hangs wurden schon 1997 im Auftrag der Verbandsgemeinde Nieder-Olm sechs Kernbohrungen geteuft, welche anschließend zu Inklinometermessstellen ausgebaut wurden. Diese wurden über den Messzeitraum von einem Jahr gemessen, wobei keine Bewegungen zu erkennen waren. Allerdings war der Messzeitraum ungünstig und zu kurz bemessen. Weil die Messstellen bei der Wiederaufnahme der Planungen für das Baugebiet nicht mehr vorhanden waren, wurden auf Empfehlung des LGB im Jahr 2014 die im Kapitel 2 beschriebenen Kernbohrungen abgeteuft und zu Inklinometermessstellen ausgebaut. Die neuen Messstellen wurden nach der Null-Messung im Juli 2014 zunächst im Zweimonatsrhythmus gemessen. Dabei wurden bis Januar 2015 an vier Messstellen Gleitbewegungen festgestellt (Abb. 10). Weitere Folgemessungen nach Januar 2015 ergaben keine weiteren Bewegungen. Bei den im oberen Hangbereich gelegenen Inklinometermessstellen 1 und 2 liegt die Gleitfläche in jeweils etwa 10 m Tiefe und bei den im unteren Hangbereich gelegenen Inklinometermessstellen 4 und 5 bei etwa 5 m bzw. etwa 4 m Tiefe. Einzig die Inklinometermessstelle 3 zeigte keine signifikante Veränderung. Somit bestätigen die Messergebnisse die bereits im Zuge der Bohrungen ermittelten Grenzflächen des Rutschkörpers zum unbewegten Untergrund. Bei einer maximalen Mächtigkeit des Rutschkörpers von etwa 10 m keilt dieser in Richtung Süden bis Südosten hin langsam aus.

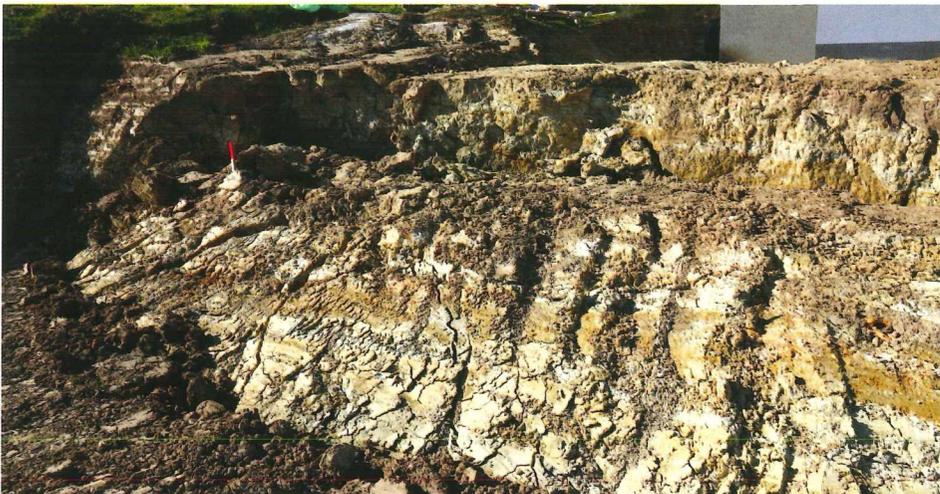
Abb. 11: Kollabierte Baugrubenböschung im Baugebiet im März 2015 (Foto: WEHINGER, 12.03.2015)

Aufgrund der festgestellten Bewegungen wurde außerdem die Einrichtung eines geodätischen Messnetzes beschlossen. Hier wurde bei den Folgemessungen eine geringe Bewegung von 5 mm bei den am südöstlichsten gelegenen Inklinometermessstellen 4 und 5 und einem nahegelegenen Messpunkt festgestellt. Dies lässt sich durch die vermeintlich höhere Aktivität des Hanges Richtung Osten erklären. Neben der messtechnischen Überwachung wurden während der Baumaßnahmen im Jahr 2015 verschiedene Beobachtungen im Baugebiet getätigt, die auf baubedingte Instabilitäten hinweisen. So waren bei Erdarbeiten, wie Kanal- oder Baugrubenaushub, Wasserzutritte zu beobachten. Dies führte dazu, dass die Baugrubenböschungen von mindestens zwei Baugruben brachen und in diese hineinrutschten. Dies bestätigt die Problematik von flachen Rutschungen im Baugebiet (Abb. 11).

Fall 1: Zunächst werden die Bedingungen einer kollabierten Baugrubenböschung geprüft. Hier wird ein hoher Wasserstand im Gelände sowie Scherparameter $\varphi' = 17,5^\circ$ und $c' = 0$ für die Rutschmasse angenommen. Hierbei wurde ein Ausnutzungsgrad $\mu = 1,63$ ermittelt. Das heißt, die Baugrubenböschung ist nicht standsicher.

Begrenzung des Böschungswinkels: Sowohl beim Herstellen von Baugruben als auch von dauerhaften Böschungen sind die Böschungswinkel auf die angetroffenen Verhältnisse anzupassen. Besonders bei Bauvorhaben zwischen bereits bestehender Nachbarbebauung werden voraussichtlich zusätzliche Maßnahmen, wie ein Verbau, zur Baugrubensicherung nötig.

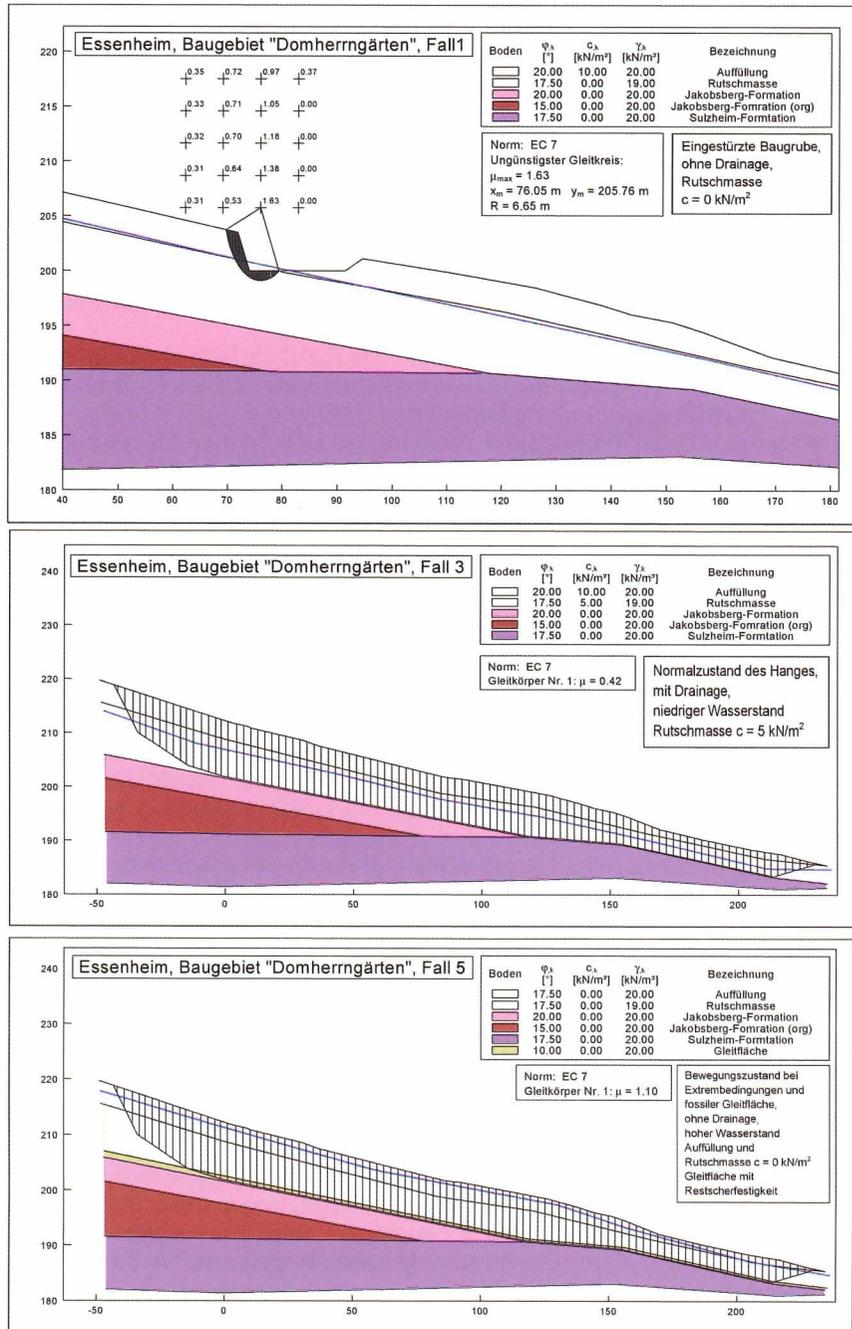
Fall 5: Aus den Untersuchungen der Fälle 3 und 4 lässt sich schließen, dass besondere Bedingungen an der bereits existierenden Gleitfläche herrschen müssen. Die Gleitfläche wird deshalb gleich der Hangneigung mit einem Reibungswinkel $\varphi' = 10^\circ$ (Restscherfestigkeit) und einer Kohäsion $c' = 0$ gerechnet und ansonsten die Kennwerte des ungünstigen Falls 4 übernommen. Hierbei ist keine rechnerische Standsicherheit gegeben, da hier ein Ausnutzungsgrad $\mu = 1,10$ ermittelt wurde. Dies wird durch die im Jahr 2014 gemessenen Bewegungen bestätigt.

Fall 6: Im Vergleich zum Fall 5 werden für die Gleitfläche ein Reibungswinkel $\varphi' = 10^\circ$ (Restscherfestigkeit) und eine Kohäsion $c' = 0$ und sonst zum Fall 3 identischen Bodenkennwerte und Wasserbedingungen geprüft („Normalzustand“). Hierfür wurde eine rechnerisch ausreichende Standsicherheit mit einem Ausnutzungsgrad $\mu = 0,77$ ermittelt.

Die letzten beiden Fälle 5 und 6 sind realistisch für die Situation im Baugebiet Domherrngärten. Mit erhöhtem Niederschlag und folglich mehr Wasser im Hang wird die Gleitfläche wie im zweiten Halbjahr 2014 reaktiviert und es kommt zur Hangbewegung. Ist die Witterung hingegen trocken, stoppt die Bewegung, wie ab Januar 2015 zu beobachten war. Durch die mit der Bebauung einhergehende Versiegelung sowie die empfohlenen Entwässerungsmaßnahmen soll jedoch zukünftig keine für eine Reaktivierung der fossilen Gleitflächen mehr ausreichende Wassermenge im Untergrund vorhanden sein (siehe auch Kapitel 8).

Abb. 12: Standsicherheitsberechnungen für die untersuchten Fälle 1 bis 6.
