## Neue Maßnahmen zur Verbesserung des Wasserhaushalts im Mecklenbruch, Niedersachsen

New measures to improve the hydrological balance in Mecklenbruch,  
Lower Saxony

GERFRIED CASPERS, ULRICH SCHLETTE und ECKHARD SCHMATZLER

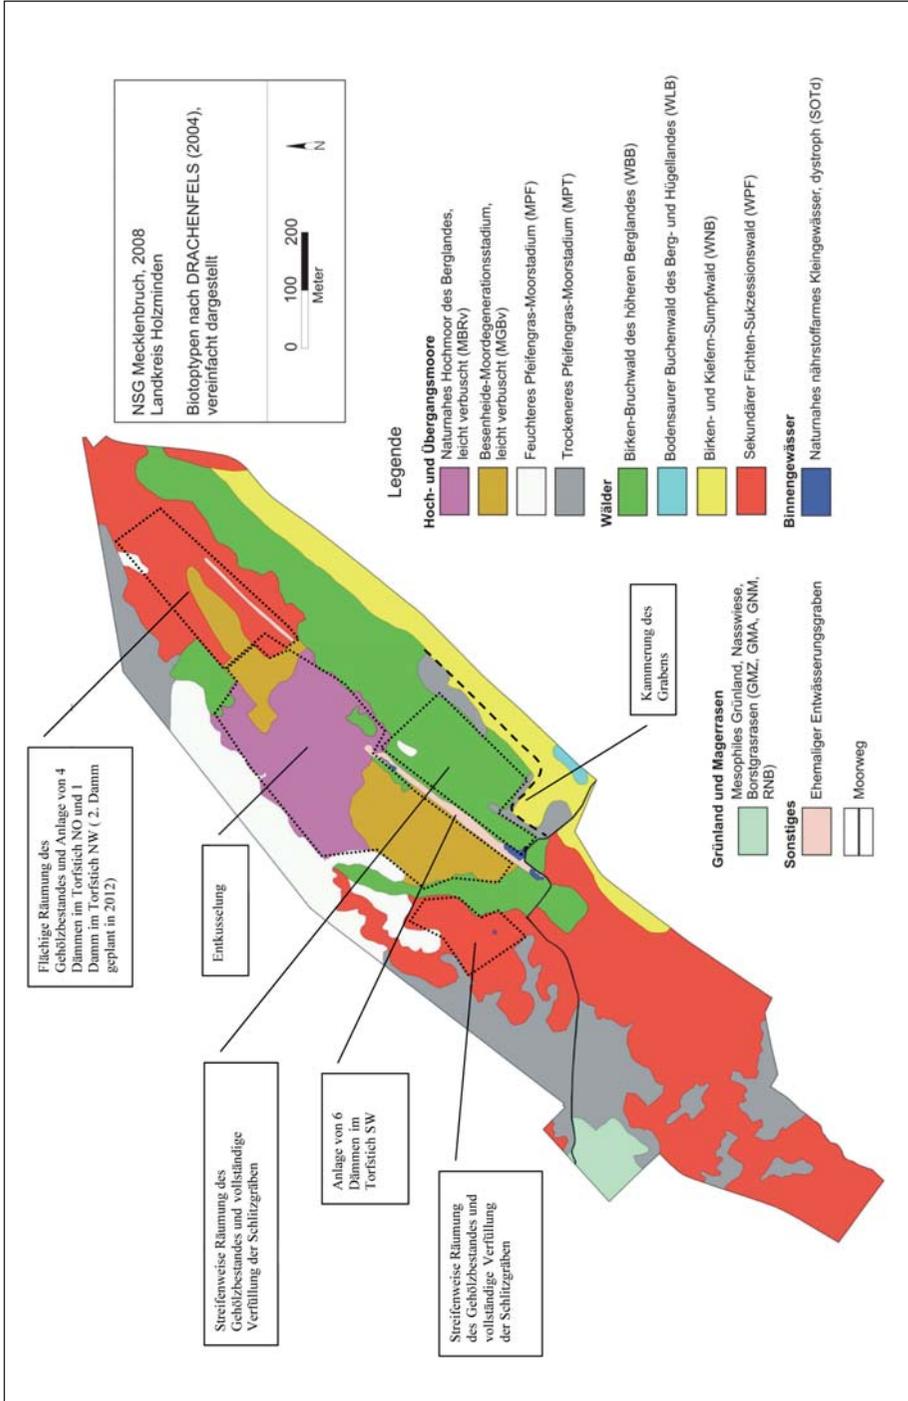
Abb. 1: Biotypen nach der Vegetationskartierung von Waesch aus dem Jahre 2008  
Biotope type pursuant to the vegetation survey by Waesch in 2008

Die aktuelle Vegetation wurde von Waesch im Jahre 2008 kartiert (Abb. 1) und stellt eine wesentliche Grundlage für die jüngst durchgeführten Wiedervernässungsmaßnahmen dar. Gegenwärtig ist die zentrale Hochmoorfläche im Bereich der Wasserscheide am wertvollsten einzuschätzen, weil sie als relativ ungestört anzusehen ist. Flächig sind wachsende Bulttorfmoose (*Sphagnum magellanicum*, *Sphagnum rubellum* u. a.) vorhanden. Trockene Bulte mit Widertonmoos (*Polytrichum strictum*) und das starke Vorkommen von Besenheide (*Calluna vulgaris*) weisen in Teilflächen des Kernbereichs jedoch auch auf trockenere Bereiche hin.

Im nordöstlichen Bereich des Mecklenbruchs ist im Oktober 2009 ein Fichtenbestand flächenhaft geräumt worden (Abb. 1). Die gefällten Bäume wurden mit einem Hubschrauber aus dem Moor entfernt (Abb. 4). Dadurch konnten Schäden an der Bodenvegetation und den in diesem Bereich teilweise flachgründigen Torfen vermieden werden.

Entlang verschiedener Entwässerungsgräben im südwestlichen Teil des Mecklenbruchs und entlang eines Teilabschnitts des Moorweges wurden 10 m breite Streifen von Bäumen geräumt (Abb. 1). Die umfangreichsten Maßnahmen fanden östlich des großen südwestlichen Torfstichs statt. Die Bäume wurden nicht nur in herkömmlicher Weise gefällt, sondern auch durch ein mit einem Bagger betriebenes hydraulisches Werkzeug abgekniffen (Abb. 5). Der Gehölzschnitt wurde nach Errichtung der Torfdämme in den Stauen bzw. den Torfentnahmestellen neben den Dämmen zur Unterstützung der Torfmoosansiedlung deponiert.

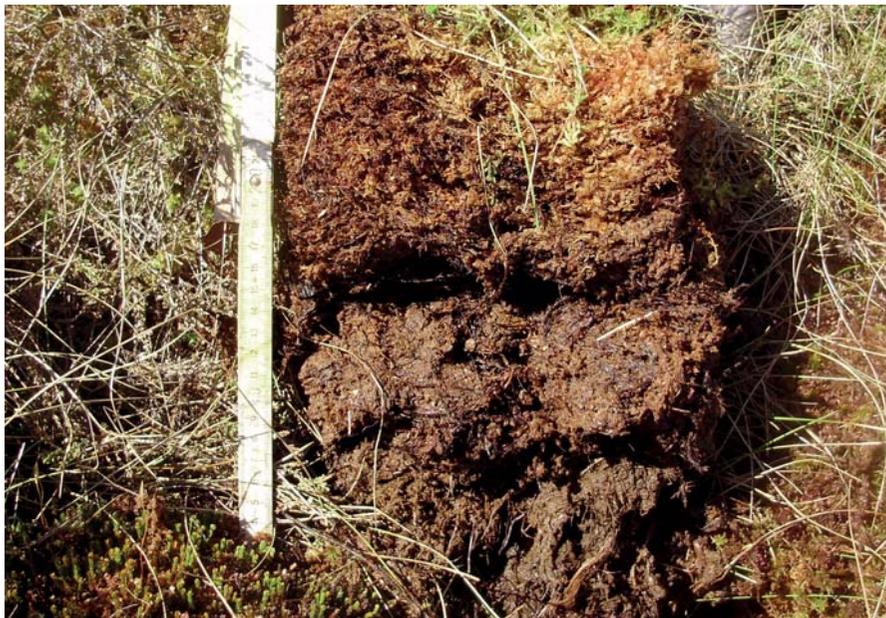
Abb. 2: Frisch aufgewachsener *Sphagnum*-Torf über stärker zersetztem *Sphagnum*-Torf als Ergebnis der Maßnahmen zur verbesserten Wasserversorgung des Mecklenbruchs aus den 1970er Jahren  
 Freshly grown *Sphagnum* peat overlying strongly decomposed *Sphagnum* peat as a result of the measures to improve the water supply situation in the Mecklenbruch in the 1970s

Dass diese in der Vergangenheit durchgeführten Renaturierungsmaßnahmen Erfolg hatten, zeigt eine Bohrung aus dem Jahr 2009 im zentralen Bereich des Mecklenbruchs. Über stärker humifiziertem *Sphagnum*-Torf ist eine ca. 20 cm starke Schicht von lebenden Sphagnum aufgewachsen (Abb. 2).

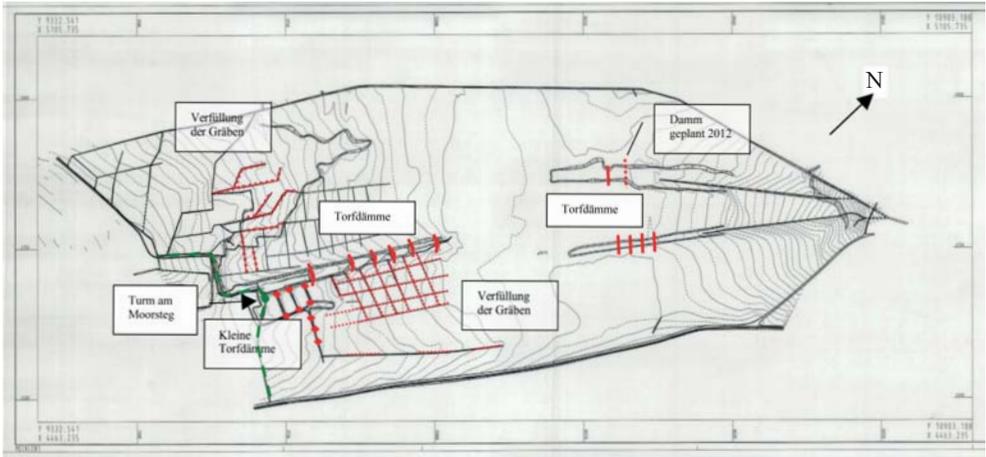
Abb. 3: Grabenverschlüsse und Dammbauwerke im Mecklenbruch aus den Jahren 2009 und 2010  
Ditch plugs and dams in the Mecklenbruch installed in 2009 and 2010

Im nordwestlichen Torfstich wurde im Oktober 2010 baugleich ein Torfdamm geschüttet (Abb. 3, 8), um die entwässernde Wirkung dieses breiten Einschnitts zu reduzieren. Ein weiterer Damm ist für 2011/2012 geplant. Im schmaleren nordöstlichen Torfstich sind im Oktober 2010 vier Torfdämme errichtet worden (Abb. 3). Die Dämme in den beiden nördlichen Torfstichen konnten in ihren Dimensionen geringer bemessen werden als im südwestlichen Torfstich; denn wegen der geringeren Torfmächtigkeiten im nördlichen Teil des Mecklenbruchs sind auch die Einschnitte der Torfstiche in das Moor nicht so tief wie im südwestlichen Torfstich. Die Torfdämme am Nordhang des Moores sind bis zu 1,5 m hoch, bis zu 30 m lang und am Dammfuß bis zu 5 m breit.

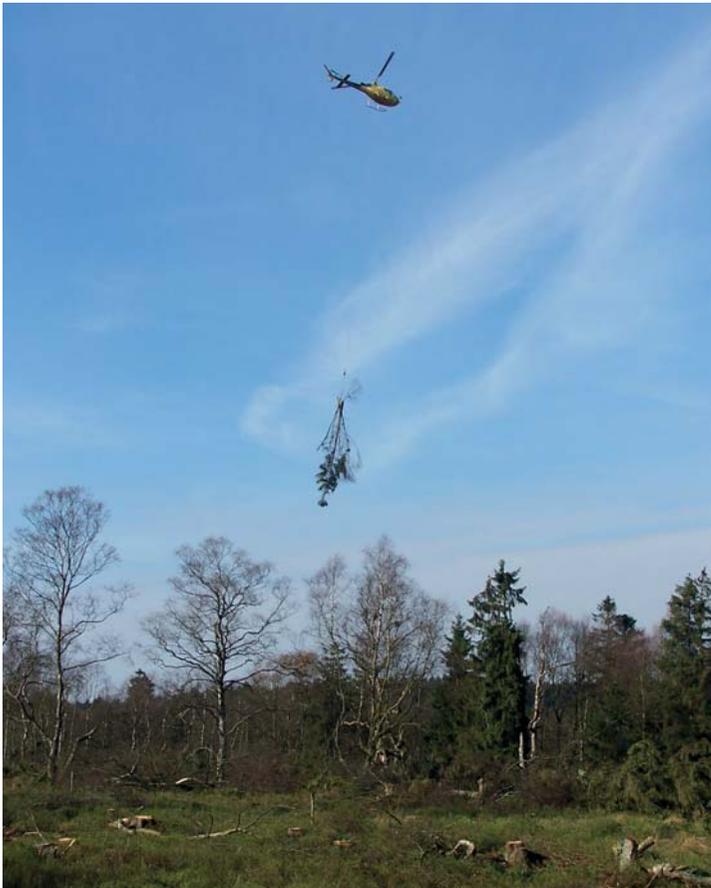
Abb. 4: Räumung eines älteren Fichtenbestandes und Ausfliegen der Bäume mit einem Hubschrauber zur Schonung der geringmächtigen Torfauflage  
Clearing an old stand of spruce trees and flying out the trees by helicopter to avoid damaging the thin peat layer

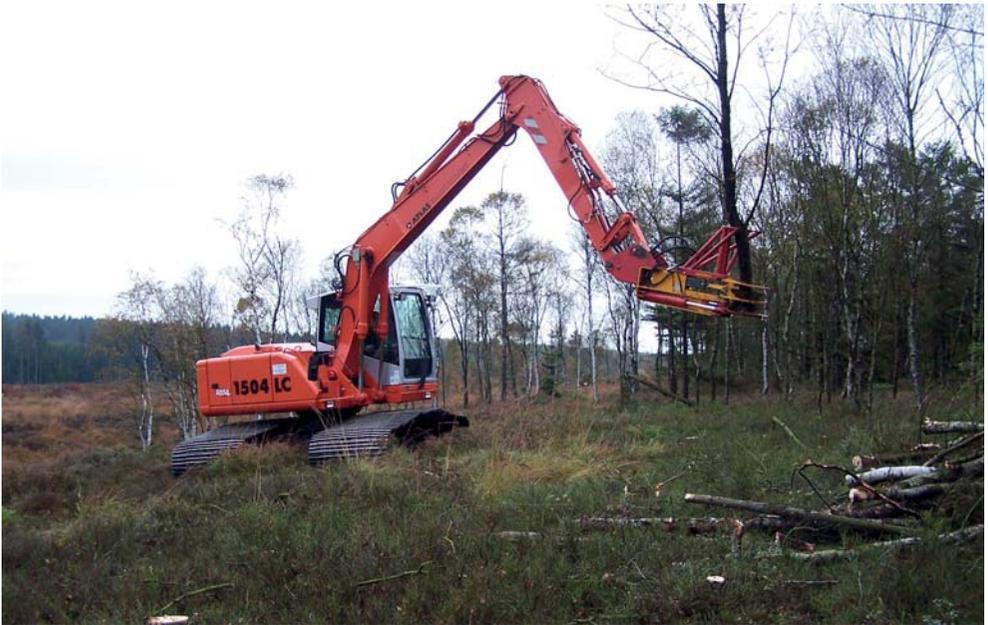
Abb. 5: Einsatz eines hydraulischen Kneifgeräts zur Räumung von Bäumen bis ca. 25 cm Durchmesser  
Using a tree harvester to clear trees with trunk diameters up to approx. 25 cm

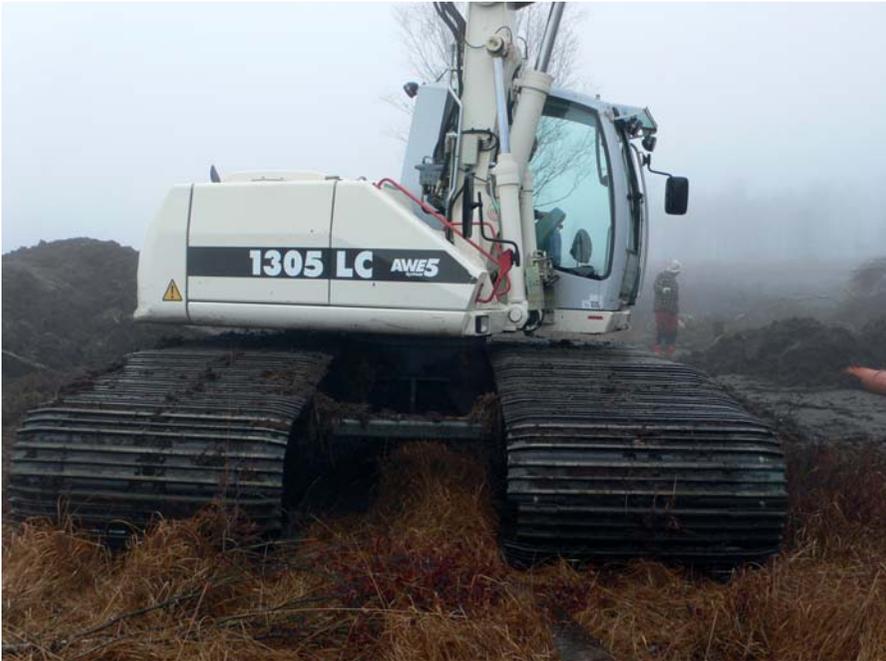
Abb. 6: Bagger mit verbreiterten und verlängerten Kettenlaufwerken zum Einsatz im Moor beim Einbau von Überlaufrohren im Mecklenbruch  
 Mechanical excavator with broader and more extended caterpillar tracks for use in bogs. Here it is installing overflow pipes in the Mecklenbruch

Die aufwendigsten Maßnahmen für einen verbesserten Wasserrückhalt im Mecklenbruch stellen die Kammerungen der drei Torfstiche durch Torfdämme dar. Für den Bau der Dämme war der Einsatz eines speziell für weiche Untergründe entwickelten Baggers mit zwei je 1,50 m breiten und verlängerten Kettenlaufwerken notwendig (Abb. 6).

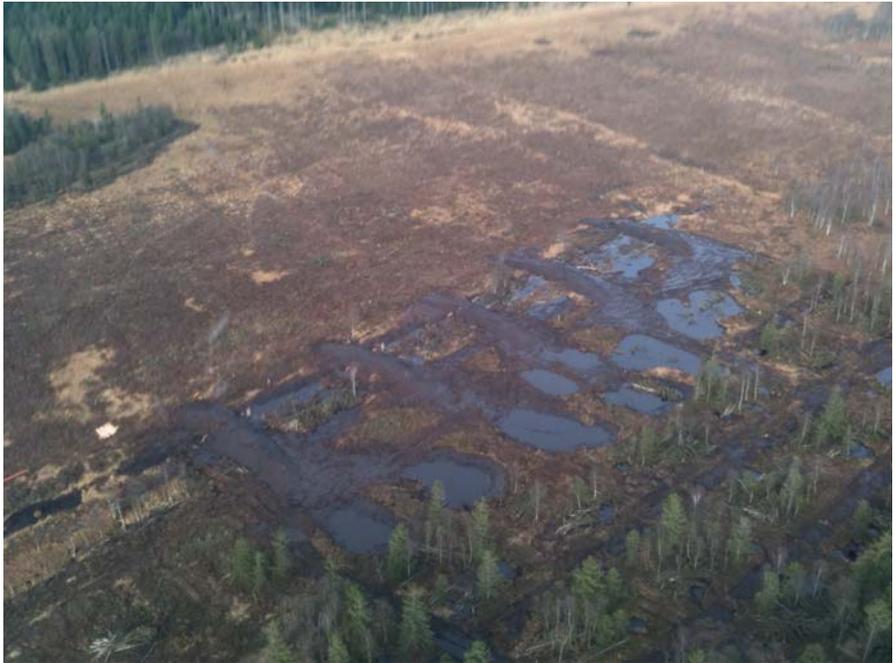
Abb. 7: Fünf Torfdämme im südwestlichen Torfstich im Herbst 2009 mit den angrenzenden, wassergefüllten Torfentnahmestellen  
Five peat dams in the south-western peat cutting area in autumn 2009 with the adjacent water-filled peat-extraction sites

Damit wurden im südwestlichen Torfstich im Oktober/November 2009 fünf Dämme und im Jahre 2010 ein weiterer Damm aufgeschüttet (Abb. 7). Die Dämme wurden oberhalb der ehemaligen Dämme von 1981 angelegt und nutzen deren noch vorhandene Holzpalisaden als Widerlager. Ein weiterer Damm wurde im Oktober 2010 gebaut. Die Dämme aus Torf sind bis zu 30 m lang und bis zu 2 m hoch. Sie messen am Dammfuß bis zu 8 m und an der Dammkrone bis zu 4 m. Die neuen Dämme wurden bis auf die Höhe der angrenzenden, nicht abgetorften Bereiche aufgeschüttet, die nicht mehr von den sekundären, durch den Torfstich ausgelösten Sackungen betroffen sind. Mit dieser Maßnahme soll die endgültige Stauhöhe bis auf das Niveau der von Sackungen wenig beeinflussten Kernzone gewährleistet werden.

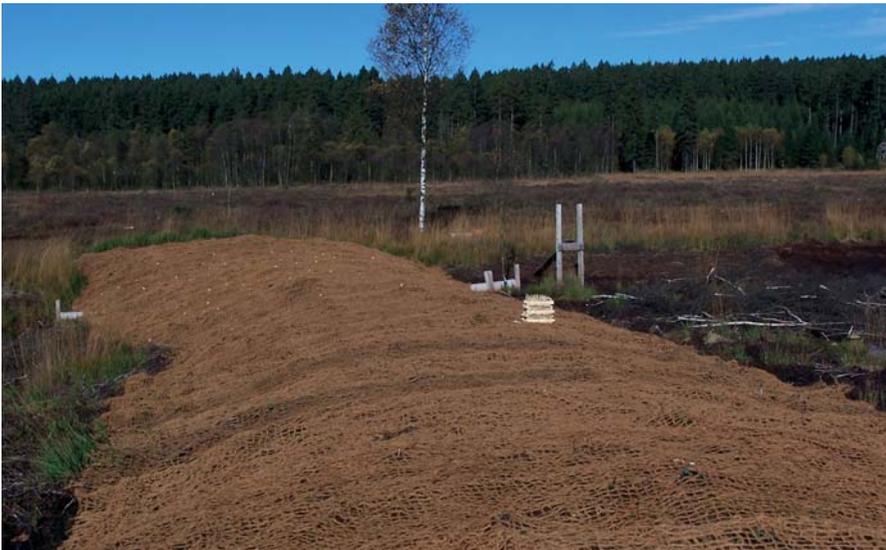
Abb. 8: Mit Kokosmatte abgedeckter Torfdamm im nordwestlichen Torfstich zur Vermeidung von Trittschäden durch Wild  
Peat dam covered with coconut matting in the north-western peat-cutting area to protect the dam from trampling by game

Die Dämme wurden im Oktober 2010 zum zusätzlichen Schutz vor Erosion mit Pfeifengras (*Molinia caerulea*) eingesät. Das dafür benötigte Saatgut wurde in den degenerierten Randbereichen des Hochmoores während eines Jugendwaldeinsatzes gesammelt. Nach der Einsaat wurden die Dämme mit einer Erosionsschutzmatte aus Kokosgewebe (Terra Pro(R) KGW 400 bh) überdeckt und mit 30 cm langen Holzpflocken befestigt (Abb. 8). Die Kokosmatten dienen auch als Trittschutz für Wild, das über die Torfdämme läuft. Das Material wurde dazu mit einem handgeführten Kettenfahrzeug, einem sogenannten „Eisernen Pferd“, an die Baustellen gefahren.
