Feuchtemessung an Fußböden mit Radar und Neutronensonde – Ein Vergleich von Labor und Praxis

Klassifizierung typischer Feuchteschäden

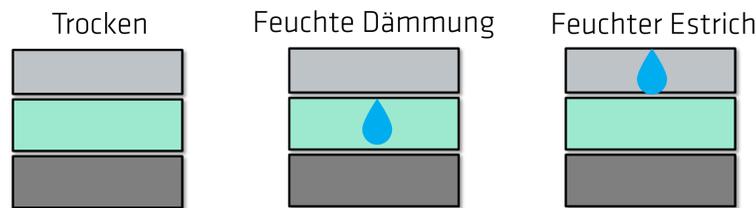
Szenarien:

Estrich: Zement (CT), Anhydrit (CA)
Höhe: 5 cm, 6 cm, 7 cm

Dämmung: EPS, XPS, Glaswolle, Perlite-Schüttung
Höhe: 5 cm, 6 cm, 7 cm, 10 cm

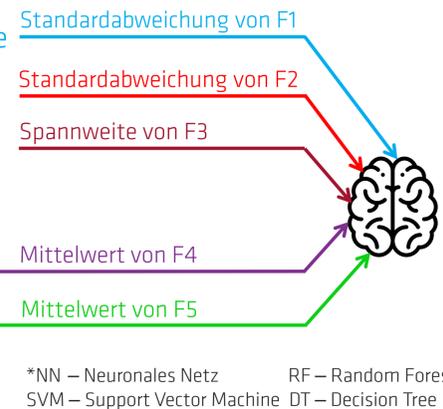
Klassifizierung Schadensfälle

Datensätze:

- Labor: 357 Radargramme (80 % Trainingsdaten)
- Praxis: 182 Radargramme (38 % mit Fußbodenheizung)

A.I.*	Genauigkeit Labor in %	Genauigkeit Praxis in %
NN	90,2	21,4
RF	88,9	23,6
SVM	97,2	19,8
DT	91,6	25,2

- Hohe Genauigkeit bei Klassifizierung im Labordatensatz unabhängig von Material und Schichtdicken
- Geringe Genauigkeit bei Anwendung auf Praxis
- Ursachen: Fußbodenheizungen, Armierungsgitter, schwankende Schichtdicken
