Hangstabilisierung durch Pfahlbock-Stützkonstruktionen am Beispiel einer Rutschung bei Lauterecken

MICHAEL ROGALL

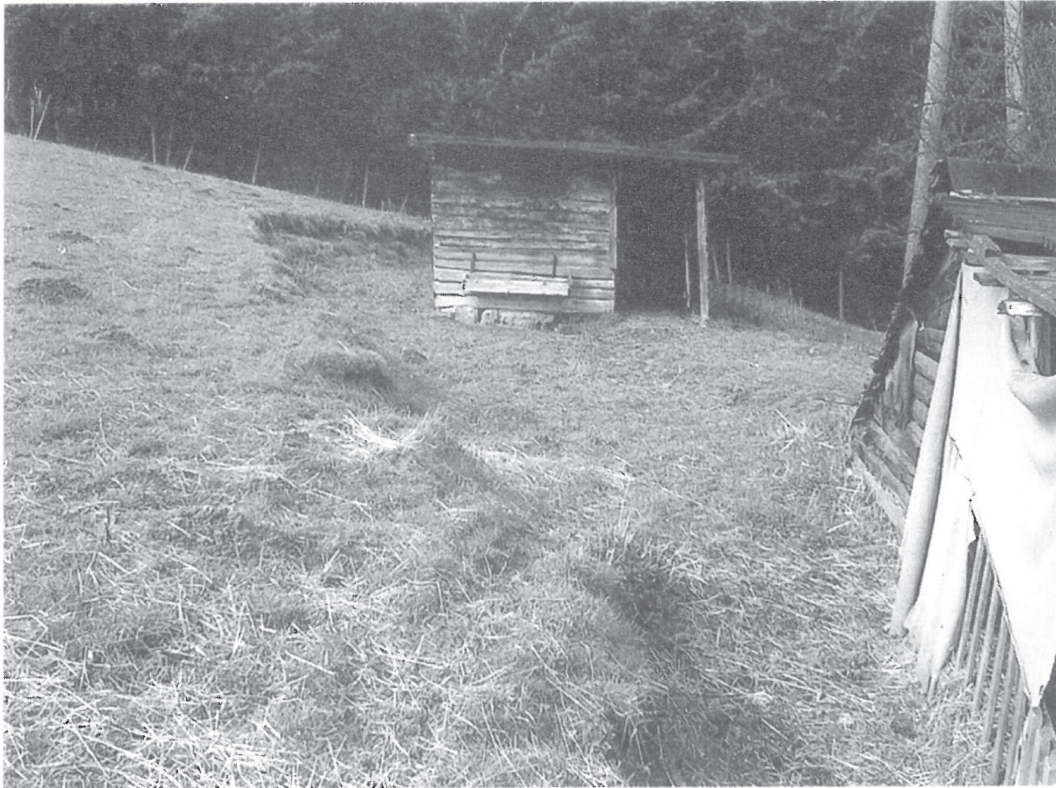
Abb. 3: Hauptabriss der Rutschung an den Schafställen.

Innerhalb der nächsten Wochen zeigten sich im Hang Bewegungen, die die Gefährdungssituation weiter verschärften. Neue Abrisse im Gelände wiesen auf eine Vergrößerung der Rutschmasse hin. Ein ca. 20 m breiter Hauptabriss zeigte sich etwa 90 m oberhalb der Baugrube mit einem Vertikalversatz von 0,8 m (Abb. 3). Die Rutschung hatte zu diesem Zeitpunkt eine Länge von 160 m und eine Gesamtbreite von etwa 80 m (Abb. 2).

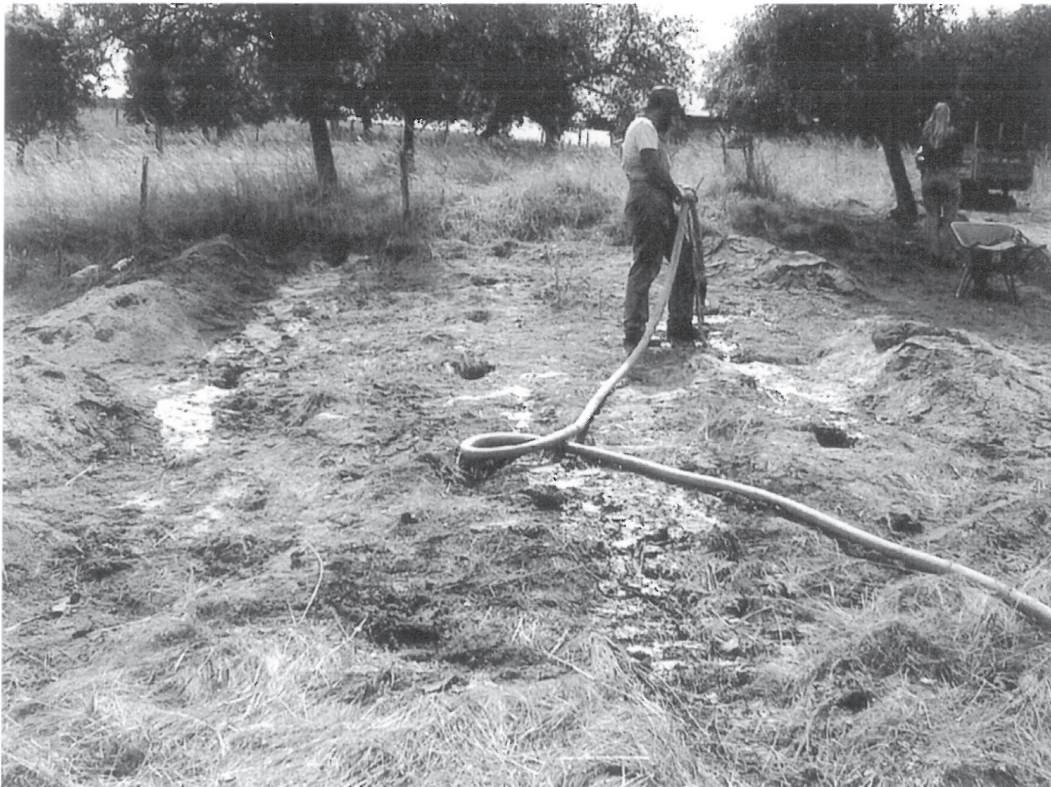
Abb. 5: Einbau der Injektionspfähle.

Die aus Verpresspfählen gemäß DIN 4128 bestehenden 9 Pfahlstützscheiben sollten einen Teil der erforderlichen Stützkräfte aufnehmen. Hierbei wurden jeweils 5 bis 9 Injektionspfähle in 3 Reihen in einem Abstand von 0,5 bis 1,0 m zueinander angeordnet. Die Verteilung der abschiebenden Kräfte auf zahlreiche kleinkalibrige Zuelemente bewirkt eine Bewehrung des Untergrundes, wobei die Injektionspfähle als Bewehrungselemente sowohl Zugkräfte als auch Scherkräfte im Gleitflächenbereich aufnehmen können.

Die Sanierungsarbeiten konnten ohne wesentliche Schwierigkeiten durchgeführt werden und dauerten etwa 3 Wochen. Zunächst wurden die aktiven Hangbewegungen durch den Einbau der Pfahlstützscheiben gestoppt. Die Herstellung der 216 Pfähle, die über ein geschlitztes Stahlrohr (60,3 mm Durchmesser) mit Beton drucklos verfüllt wurden, erfolgte vom Rand der Rutschmasse zum Zentrum hin (Abb. 5). Anschließend wurden die Druck- und Zugpfähle der Pfahlbock-Konstruktion hergestellt und mit einem 0,8 × 0,8 m breiten und 85 m langen, bewehrten Stützriegel verbunden.
