## Entwicklung einer Gefährdungsmatrix für tragende Pfeiler der bergbaulichen Hohlräume in Mendig (Vordereifel)

GESA AMSTUTZ & ANSGAR WEHINGER & MICHAEL ROGALL

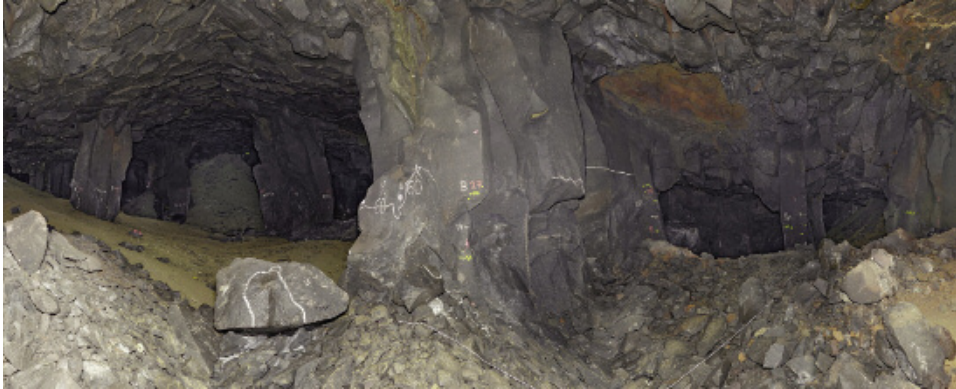
Abb. 4: Illustration des historischen, untertägigen Basaltabbaus in Niedermendig. Die Basaltsäulen wurden von oben nach unten abgebaut. Die Förderung erfolgte über senkrechte Schächte, die Bergleute (Leyer) führen über tonnlägige Treppenschächte und Leitern ein (Grafik: HÖRTER et al. 1955).

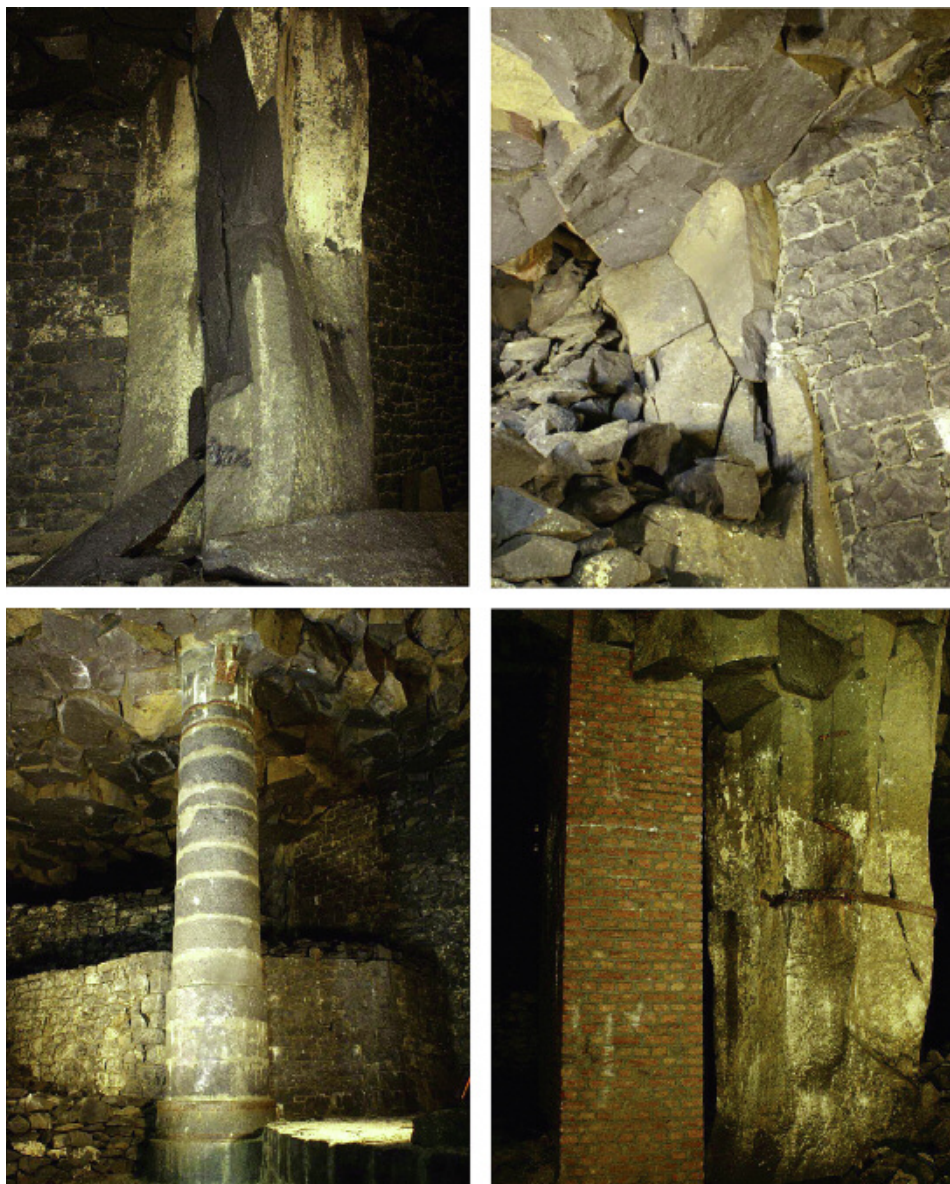
Abb. 5: Beispiele für Pfeiler auf dem Blatt 01 der ingenieurgeologischen Karte des LGB. Die oberen beiden Fotos zeigen die natürlichen Restpfeiler P010404 (links) und P011008 (rechts). Diese Pfeiler weisen erhebliche Brüche auf und sind hoch bzw. sehr hoch gefährdet. Im Bild unten links ist ein historischer, künstlicher Pfeiler aus gestapelten Mühlsteinen abgebildet (Pfeiler P011111) – der Pfeiler ist intakt und von ihm geht keine Gefährdung aus. Das Bild unten rechts zeigt den natürlichen Basaltpfeiler P010809 (mittlere Gefährdung) sowie den gemauerten Pfeiler P010803 (keine Gefährdung). Der natürliche Pfeiler weist historische Metallpinne und -gurte auf, die noch intakt sind (Fotos: MASSENKEIL, ROTHE).

Die Tragfähigkeit der **Pfeiler** ist zunächst abhängig von der Geometrie, das sind die Pfeilerhöhe und der Durchmesser, deren Verhältnis (Schlankheitsgrad) sowie von der lithologischen Ausprägung und dem Gesamtzustand des Pfeilers. Weiteren Einfluss auf die Standsicherheit haben die Art, Anzahl und Ausbildung der Trennflächen. Dabei sind geologisch bedingte Merkmale (primäre Trennflächen) und Elemente, die während und nach dem bergmännischen Abbau von Basalt entstanden (sekundäre Trennflächen), zu unterscheiden. Die Abb. 5 zeigt exemplarisch einige der Pfeiler auf Blatt 01 der ingenieurgeologischen Karte.

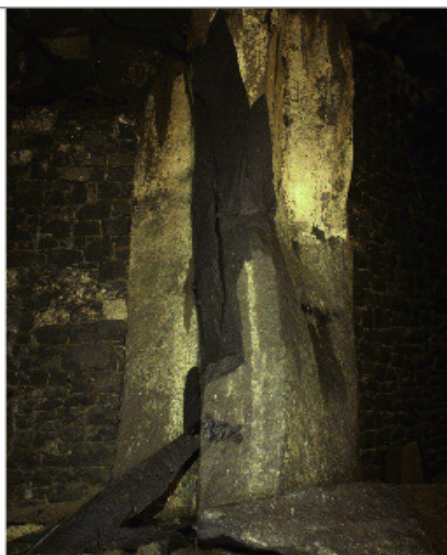
P010404

Abb. 6: Formblatt des LGB zur geotechnischen Erfassung eines Restpfeilers mit Eintragungen für den hoch gefährdeten Pfeiler P010404. Für den als Beispiel genannten Pfeiler (siehe auch Abb. 5) ergibt sich bei Anwendung des Matrixsystems eine Punktzahl von 289 (vergleiche mit Tab. 3). Folgende Merkmale liefern die größten Anteile an der Gefährdungsbeurteilung: durchtrennte Klüfte, Trennflächenöffnungen > 3 mm, stark gekrümmte Pfeiler, Abplatzung und Zerrüttung des Pfeilers (verändert nach MASSENKEIL 2012).

<b>Pfeilerausbildung:</b>	
Art:	Basaltpfeiler
Pfeilerhöhe:	Basaltpfeiler
ø minimal:	4,20m
ø maximal:	2,50m (Sohle)
Säulenzahl oben:	-
Säulenzahl unten:	4
Schlankheitsgrad:	3      Ø:1,68
Felsspron:	ja, an zwei unterschiedlichen Scherklüften
Sicherungen:	-
intakt/defekt:	
Pfeilerform:	<input type="radio"/> schwach gekrümmt <input type="radio"/> stark gekrümmt
Bemerkungen:	Rezente Abplatzungen, eine Teilsäule befindet sich auf der Sohle.

<b>Pfeilerzustand</b>		
Abplatzungen	Zerrüttungen	Auflockerungen
<input type="radio"/> kleinräumig	<input type="radio"/> schwach	<input type="radio"/> schwach
<input checked="" type="radio"/> großräumig	<input type="radio"/> stark	<input checked="" type="radio"/> stark

<b>Gefährungsgrad</b>			
<input type="radio"/> gering	<input type="radio"/> mittel	<input checked="" type="radio"/> hoch	<input type="radio"/> sehr hoch

Das **Pfeilerformblatt** beinhaltet neben der Pfeilernummer unter Nennung des Hohlraumes Informationen über die Pfeilerausbildung, Angaben über primäre und sekundäre Trennflächen sowie den Pfeilerzustand (Abb. 6). Darüber hinaus wird auch der unter Tage klassifizierte Gefährdungsgrad protokolliert. Bei der Pfeilerausbildung wird der Blick auf die Höhe und den Durchmesser (minimal und maximal) gelegt. Aus diesen Angaben wird der Schlankheitsgrad berechnet, welcher für die Einstufung einer möglichen vom Pfeiler ausgehenden Gefahr bedeutsam ist. Die primären und sekundären Trennflächen werden mit ihrer Anzahl, Öffnungsweite und ihrem Durchtrennungsgrad aufgenommen. Der Pfeilerzustand, also die Beschreibung von Pfeilerform, Abplatzungen, Zerrüttungen und Auflockerungen, wird auf dem Formblatt festgehalten und die genannten Merkmale werden nach kleinräumiger und großräumiger Ausbildung sowie schwacher und starker Ausprägung geordnet.

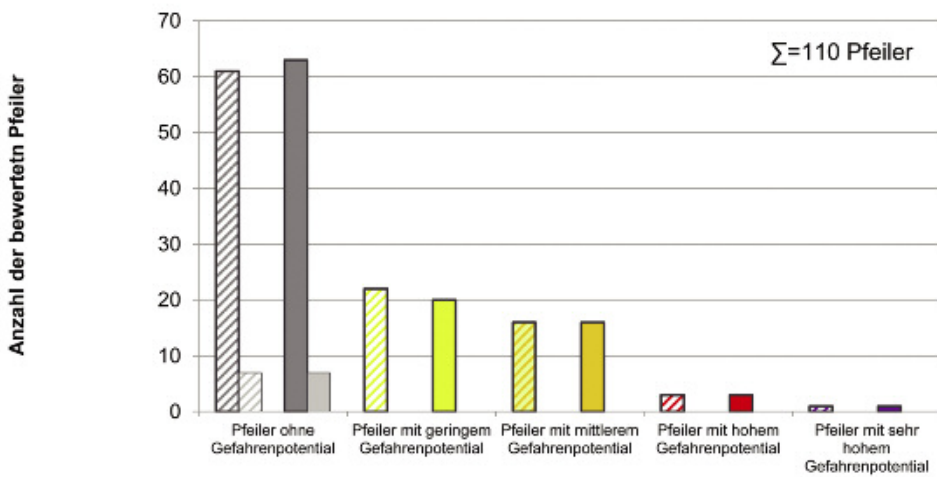
Die Abb. 10 zeigt einen Vergleich der visuellen Gefahreneinschätzung mit dem errechneten Gefahrenpotential eines natürlichen Restpfeilers. Beim Vergleich der beiden Methoden der Pfeilerbewertung gab es nur bei 2 Tragwerken (2 %) eine Abweichung.

**berechnete Gefahrengrade**

natürliche Restpfeiler	61	22	16	3	1
künstliche Restpfeiler	7	0	0	0	0
