Felssicherungsarbeiten an der Burgruine Drachenfels (Südpfalz)

FRIEDRICH HÄFNER & UWE SCHROEDER

Kurzfassung: Aus dem Aufsatzfelsen der Burgruine Drachenfels (Südpfalz) drohte ein ca. 36,5 m³ großer Felsblock abzustürzen. Begleitet durch fortwährende Kontrolle der Felsbewegungen mittels Distanzmessungen, wurde die Felspartie zunächst temporär mit Drahtseilen umgürtet und schließlich dauerhaft mit Felsnägeln und Zementfüllung der Abrißspalten gesichert. Grundlage für Entwurf und Ausführung der Sicherungsmaßnahmen war die möglichst geringe Beeinträchtigung des Erscheinungsbildes der Burgruine.

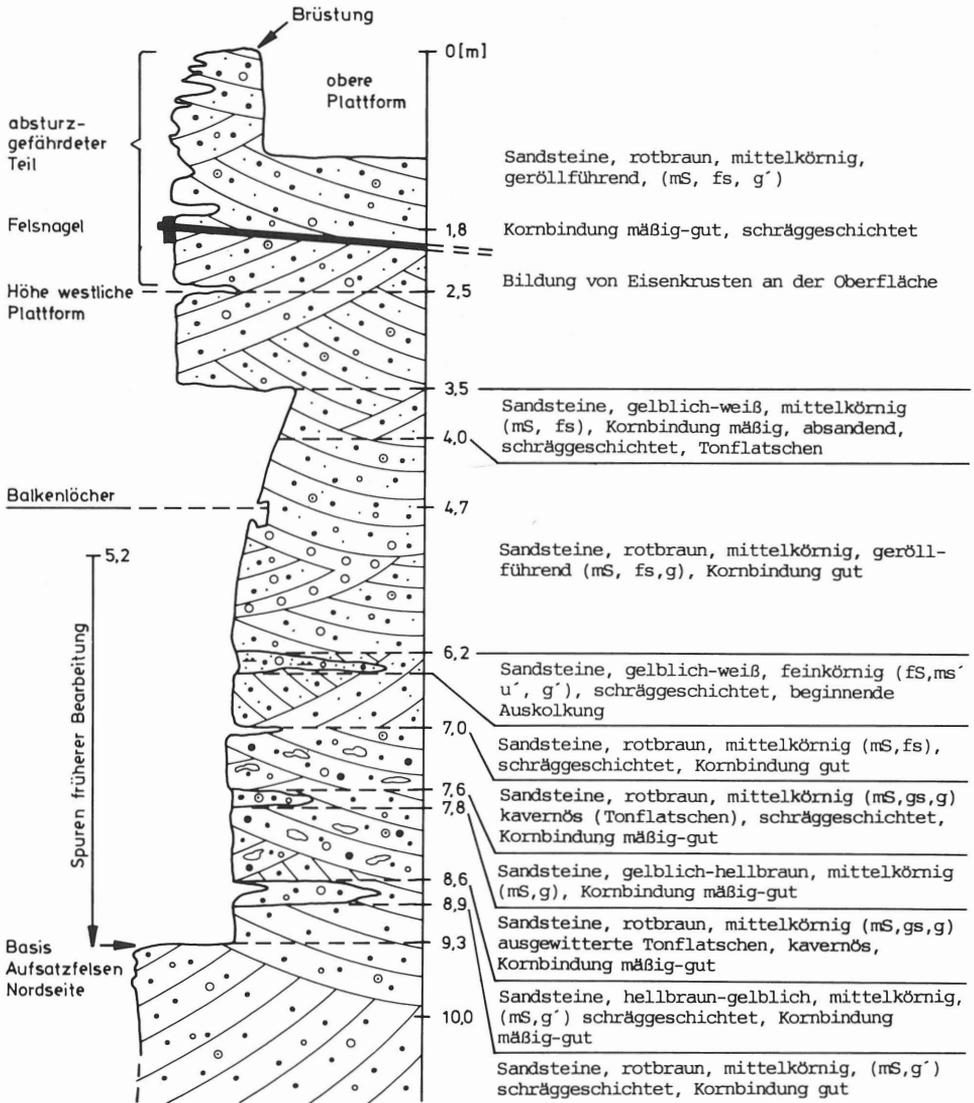
Abb. 3: Gesteinsabfolge des Aufsatzfelsens.

Die aufgeschlossene Wand besteht aus einer Abfolge meist mittelkörniger, überwiegend rotbrauner Sandsteine mit annähernd söhligler Schichtlagerung und interner Schrägschichtung (Abb. 3). Für den Mineralbestand ist aus Untersuchungen an ähnlichen Gesteinen

Die Gesteinsabfolge des Aufsatzfelsens ist in Abb. 3 detailliert dargestellt; sie ist nicht sehr differenziert. Zu erwähnen sind einzelne gebleichte, gelblich-weiße Horizonte, die aber nur wenige Meter weit zu verfolgen sind. Außerdem sind im unteren Profilabschnitt flache Tongerölle bis zu 35 cm Durchmesser zu beobachten, welche nach Auswitterung als lagenartig angeordnete, langgezogene Kavernen in Erscheinung treten.

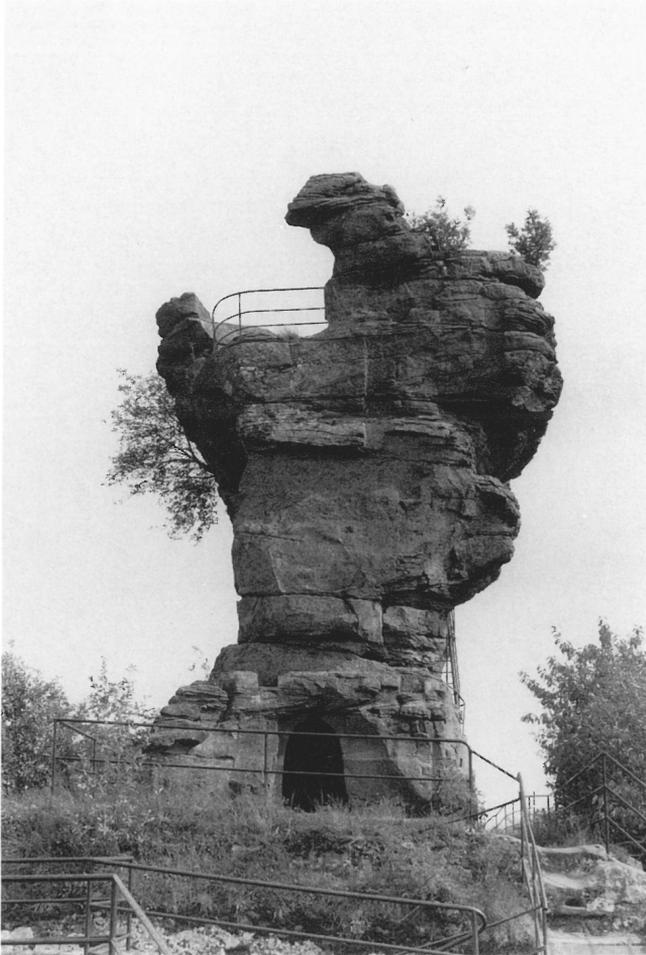
Abb. 4: Ansicht des Aufsatzfelsens von Westen, Gesamthöhe ca. 10 m (Foto HÄFNER 13. 9. 1990).

Das Gipfelplateau ist Teil des Aufsatzfelsens der Burgruine (Abb. 4). Der Aufsatzfelsen weist an seiner Basis eine Länge von ca. 15,5 m (Ost-West) auf, während die Schmalseite (Nord-Süd) mit 4,0 m gemessen wurde. Die Höhe des Aufsatzfelsens beträgt bis zur oberen Brüstung des Gipfelplateaus 10,5 m auf der Südseite, 9,3 m auf der Nordseite. Die äußere Form des Aufsatzfelsens wird weitgehend von natürlichen Verwitterungsformen bestimmt. Hervorzuheben ist eine ca. 1,3 m mächtige, auskragende Sandsteinbank im oberen Drittel des Aufsatzfelsens. Die „innere“ Ausformung des Felsens geht auf künstlichen Abtrag und Bearbeitung zurück. Ein kleiner, dünnschaliger Teil im Bereich des Gipfelplateaus des Aufsatzfelsens (Nordwestseite, heute mit Geländer, Abb. 4) ist vermutlich nach Aufgabe der Burg abgestürzt.

Der absturzgefährdete Felsblock befindet sich an der Nordwestecke des Gipfelplateaus der Burgruine (Abb. 2, 4 und 5). Das mit einfachen Hilfsmitteln vorgenommene Aufmaß ergab für den Felsblock eine maximale Höhe von 3,2 m, eine Breite von 2 m und eine Länge von 5,7 m. Das Gipfelplateau hat einschließlich der es begrenzenden Felsteile eine Ausdehnung von ca. 10×6 m². Auf der Talseite des Blockes befand sich ein kleiner Baum mit verzweigtem, in Spalten/Klüfte reichendem Wurzelwerk.

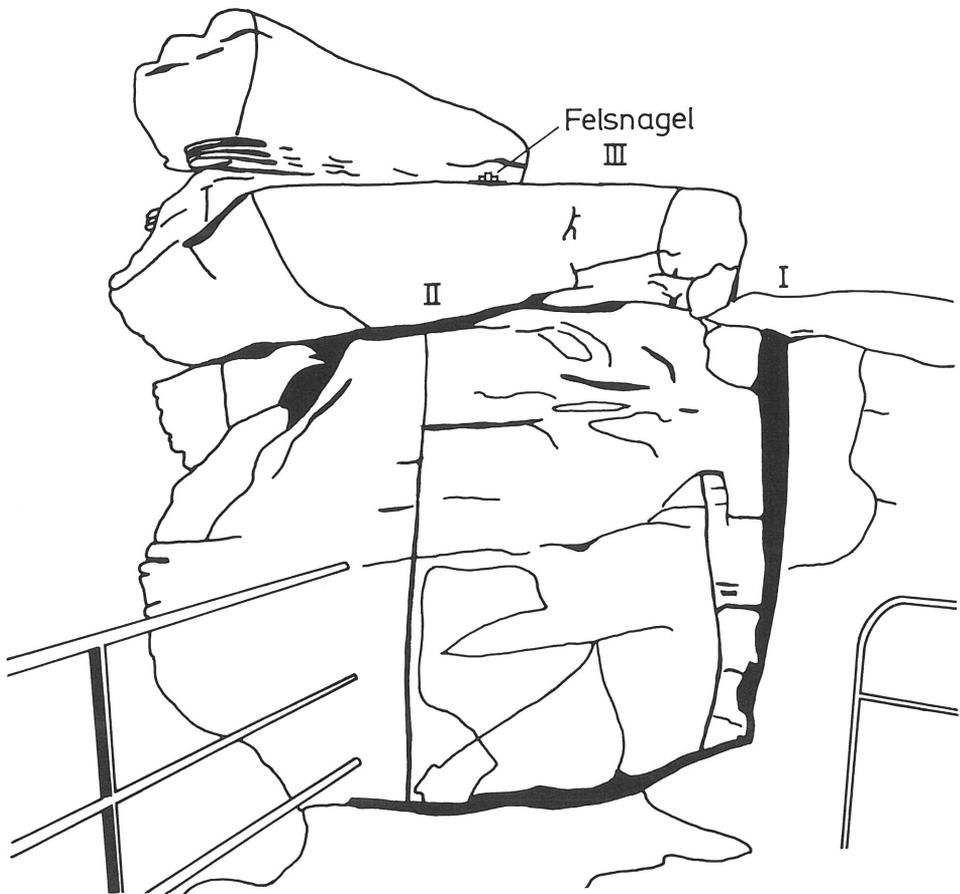
Abb. 6: Ansicht der absturzgefährdeten Felspartie von Westen.

Bei der ersten Ortsbesichtigung am 19. 9. 1990 mußte schon aufgrund der vorgefundenen Situation (s. unten) von einer akuten Absturzgefahr des betreffenden Felsblocks ausgegangen werden (s. Kap. 4.4. und 5.1.). Durch eine teilweise mit Sand und Steinen verfüllte Spalte war der Felsblock vollkommen vom standfesten Fels getrennt. Die Aufstandsfläche des Blockes war zumindest an der Westseite (Abb. 6) durch Auswitterung einer dünnen Sandsteinlage von weniger als 5 cm Mächtigkeit auf wenige, fast punktförmige Materialkontakte reduziert. Der Felsblock wird etwa in mittlerer Höhe in Längsrichtung (s. Abb. 5 und 6) von einer mit 40° talwärts geneigten Kluft durchtrennt. An dieser Kluft haben, wie am Versatz der Abrißkanten deutlich wird (Abb. 7), bereits Bewegungen stattgefunden. Der gesamte Block hat sich um mehr als 5 cm talwärts bewegt und ist gleichzeitig um 4 bis 5° gekippt.

I Hauptabrißspalte (s. Abb. 5)
II Abrißspalte
III Felsnagel 5 (s. Abb. 5)

Nachfolgend wurde die vertikale Kluft (Abb. 5 und 6) abschnittsweise von Hand mit Druckluftunterstützung von Sand und Steinen befreit und ebenfalls mit Zementmörtel verfüllt. Insgesamt wurden 2,1 t Injektionsgut verbraucht, das sackweise über schmale Wege und Treppen getragen und vor Ort gemischt wurde. Die Sichtflächen des Injektionsgutes wurden rötlich eingefärbt und damit der Felsoberfläche optisch angenähert.

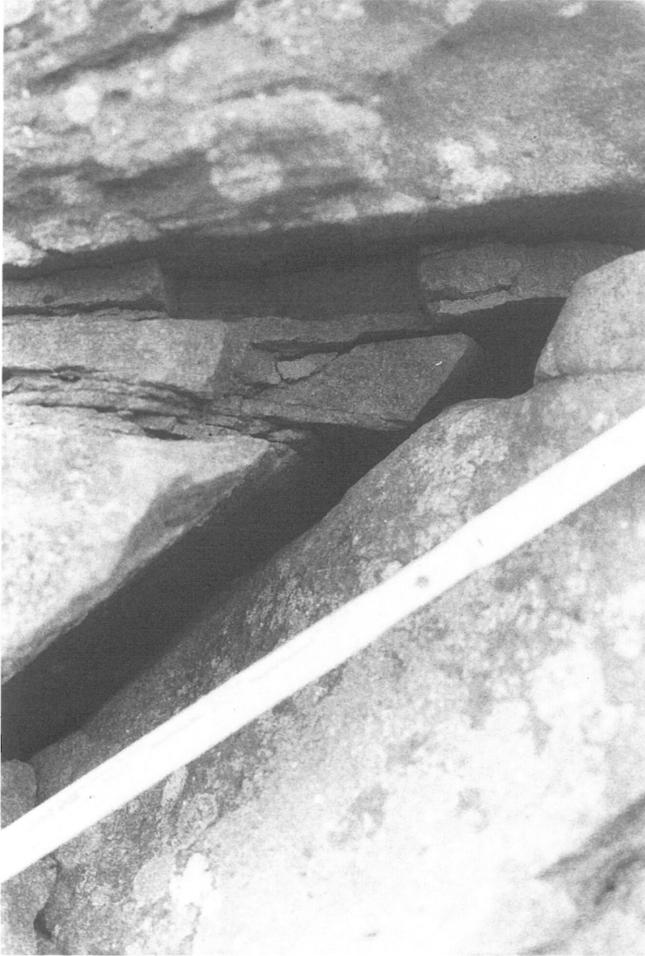
Abb. 7: Detailansicht einer Bewegungsfuge mit deutlichem Versatzbetrag im oberen Teil des absturzgefährdeten Felsblockes (Foto HÄFNER 13. 9. 1990).

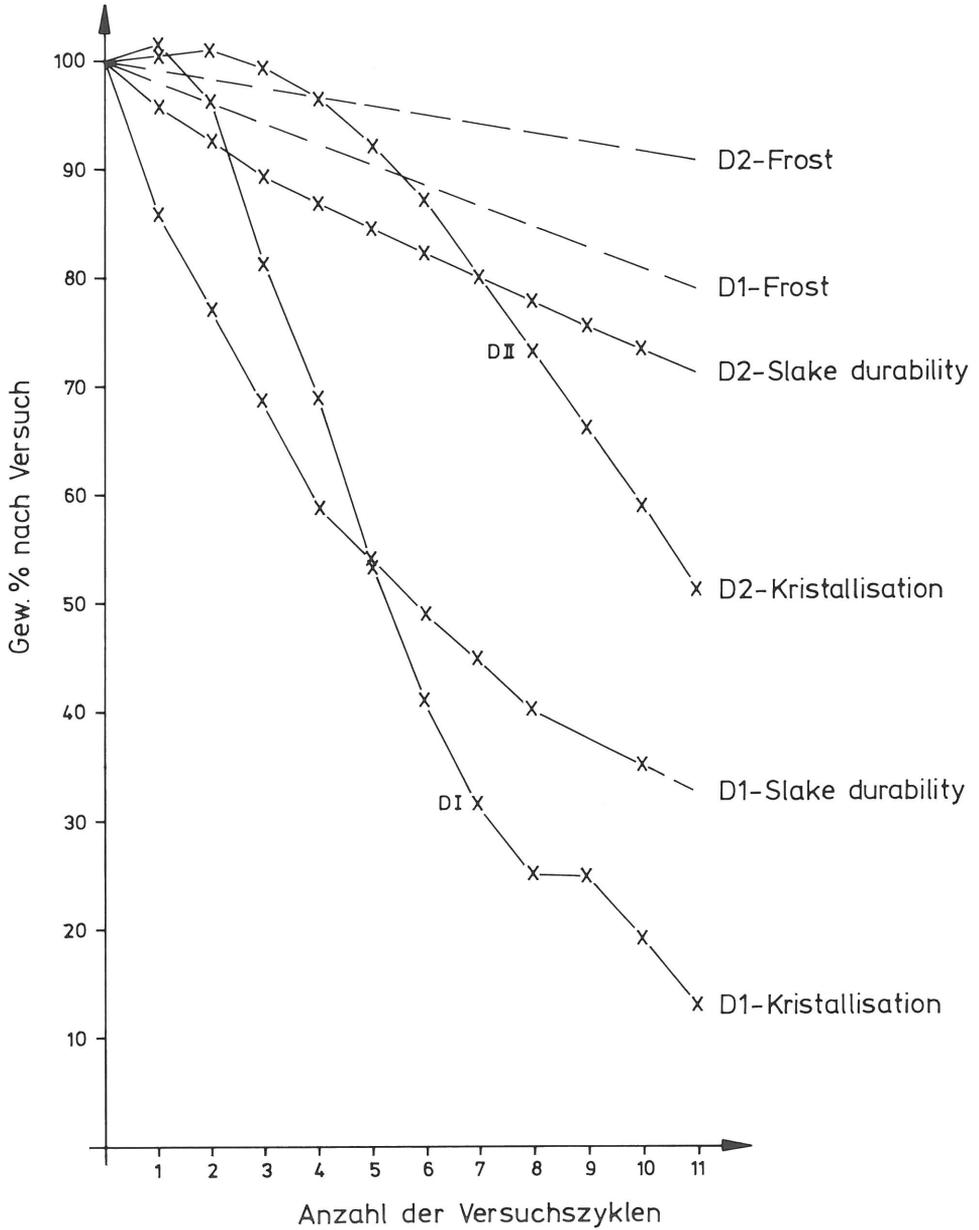
Abb. 8: Verhalten von zwei Sandsteinproben des Aufsatzfelsens im Frostversuch, Slake-Durability-Test und Kristallisationsversuch.

Bezüglich der Beständigkeit gegen Frost-Tau-Wechsel (DIN 52104), slake-durability-test und Kristallisationsversuch (DIN 52111) wird auf die in Abb. 8 dargestellten Ergebnisse verwiesen. Sind die untersuchten Proben im Frostversuch noch als mäßig veränderlich zu bezeichnen, ergibt sich im slake-durability-test und im Kristallisationsversuch eine mittlere bis extrem hohe Anfälligkeit. Die Bedingungen der Versuche werden in der Natur jedoch nicht erreicht, da u. a. die weitgehende Wassersättigung des nutzbaren Porenraumes in der Felswand kaum stattfindet. Insofern ergibt sich hinsichtlich der Beständigkeit des Felsens eine günstigere Prognose, als dies aus den Versuchsergebnissen scheinbar abzuleiten ist.

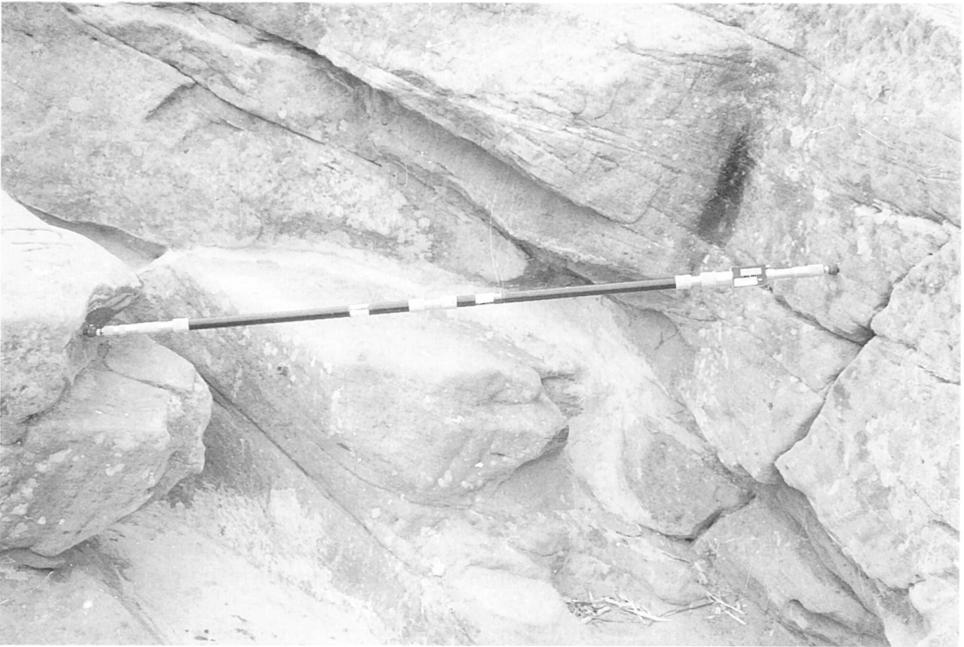
Abb. 9: Innenmeßgerät im Einsatz an Meßpunkt 2b (Foto SCHROEDER 29. 9. 1992).

Zur Überwachung eventueller weiterer Bewegungen des Felsblocks wurden am 19. 9. 1990 zwischen standfestem Fels und Felsblock fünf Meßstrecken für ein Innenmeßgerät installiert (Abb. 5 und 9). Bei dem Innenmeßgerät handelt es sich um eine Meßschraube mit digitaler Ablesung. Die an den Enden des je nach benötigter Länge zusammenschraubbaren Meßgerätes vorhandenen Kugeln werden an mit Schlagankern im Fels befestigte Innensechskantschrauben angelegt. Bewegungen im Fels schlagen sich sofort in einer meßbaren Veränderung der Meßstrecke nieder. Die reproduzierbare Meßgenauigkeit im Gelände beträgt unter den oft schwierigen Einsatzbedingungen 0,05 bis 0,1 mm (Ablesegenauigkeit 1/1000 mm). Die Qualität der Meßreihe steigt, wenn die Messungen immer von derselben Person durchgeführt werden und die Meßschrauben möglichst gering aus der Meßachse geneigt sind. Die Meßachsen wurden so angeordnet, daß beim Auftreten von Bewegungen hier die größten Beträge zu erwarten waren.

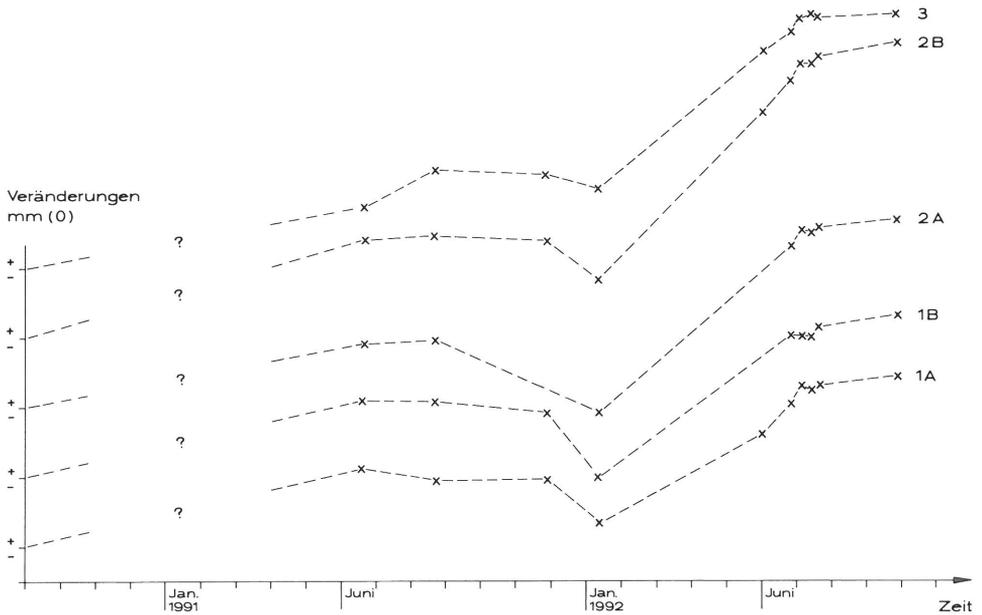
Abb. 10: Graph der mit dem Innenmeßgerät ermittelten Werte.

Die graphische Darstellung der mit dem Innenmeßgerät gewonnenen Meßwerte zeigt Abb. 10. Aufgetragen sind die Veränderungen (+ = Öffnen der Spalte) der fünf Meßstrecken in mm gegen die Zeit. Bereits durch die erste Folgemessung am 19. 6. 1991 wurde die Einschätzung einer akuten Absturzgefahr des Felsblockes deutlich bestätigt. Die Meßstrecken und damit die Hauptabrißspalte hatten sich durchweg um 1,8 bis 2,8 mm aufgeweitet. Aufgrund dieser Meßergebnisse wurde der Felsblock vorläufig mit einer Umgürtung gesichert (s. Kap. 5.1.). Die Umgürtung schlug sich in einer Stagnation oder sogar einem Rückgang der Bewegungen nieder. Im Vorfeld der abschließenden Sicherungsmaßnahme wurde erneut eine starke Zunahme der talwärtigen Bewegungen des Felsblockes festgestellt. Nach Abschluß der Sicherungsarbeiten hat sich der Felsblock erwartungsgemäß stabilisiert.
