Quellmoorrenaturierung Beesenberg (Uckermark, Brandenburg)*)

Spring mire restoration Beesenberg (Uckermark, Brandenburg)

VOLKMAR ROWINSKY

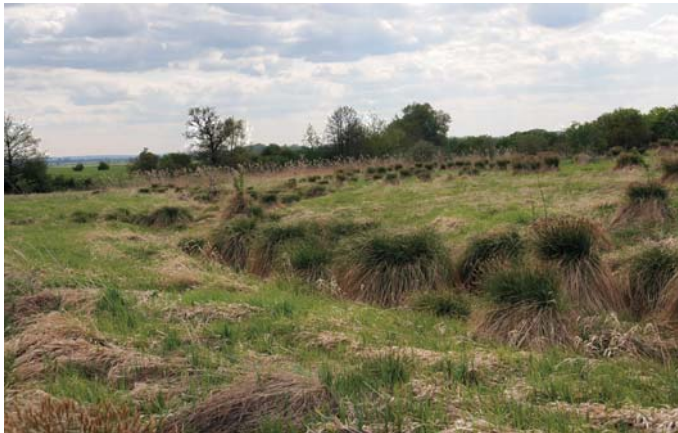
Abb. 1: Das Beesenberg-Quellmoor vor der Renaturierung (Mai 2011, alle Fotos durch den Autor)
The spring mire Beesenberg prior to the restoration (May 2011, all photos by the author)

Im Untersuchungsraum sind noch einige gefährdete Lebensraumtypen des Anhangs I sowie Pflanzen- und Tierarten des Anhangs II der FFH-Richtlinie vorhanden, u. a. die Sumpf-Engelwurz (*Angelica palustris*), die aktuell nur noch an wenigen Standorten in Brandenburg vorkommt. Der Hauptteil des Gebietes ist jedoch durch Entwässerungen (Gräben, Dränagen) zum Teil stark degradiert. Dies macht sich vor allem in einer fortschreitenden Bodenentwicklung und einer Verarmung der moortypischen Biotope bemerkbar (Abb. 1).

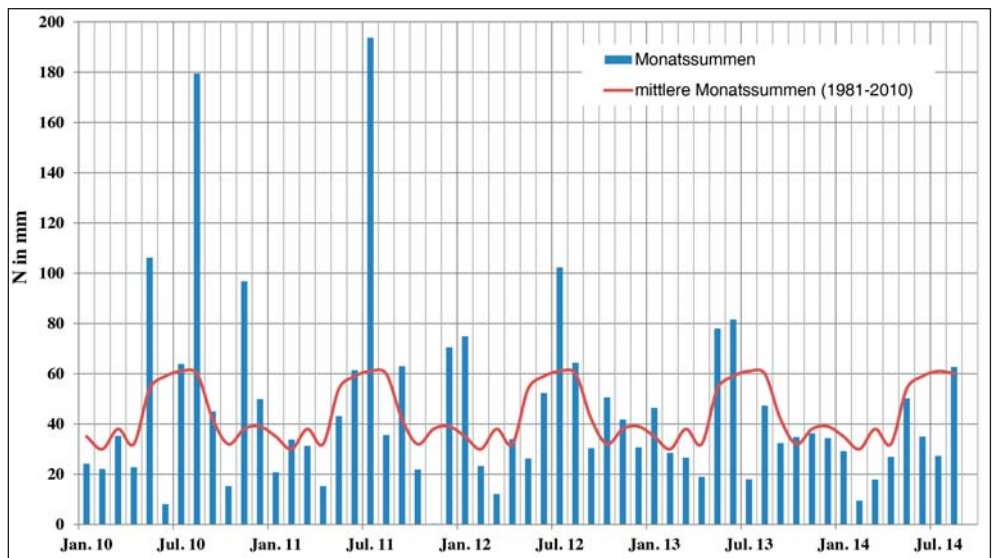
Abb. 7: Niederschlag an der Station Angermünde (Quelle: DWD 2014)
Precipitation at the station Angermünde (source: DWD 2014)

Die Abbildung zeigt den Witterungsverlauf im Zeitraum von Januar 2010 bis August 2014, mit sehr hohen Niederschlägen vor allem in 2010 (669,1 mm) und 2011 (590,7 mm). Im Juli 2011 betrug die Niederschlagssumme mehr als das Dreifache des langjährigen Mittels. Sehr hohe Niederschläge traten in diesen beiden Jahren im Sommerhalbjahr auf (August 2010 sowie Juli 2011). Das Jahr 2012 lag mit 543,1 mm etwa in Höhe des Jahresmittels, allerdings lagen die Niederschläge im Winterhalbjahr 2011/2012 deutlich unter dem Durchschnitt. Das Jahr 2013 (483,3 mm) war insgesamt relativ trocken, mit überdurchschnittlichen Niederschlägen in den Monaten Januar, Mai und Juni. Die trockene Witterung setzt sich im Winterhalbjahr 2013/14 fort. Die Niederschläge bleiben bis August 2014 z. T. deutlich unter dem langjährigen Mittel.

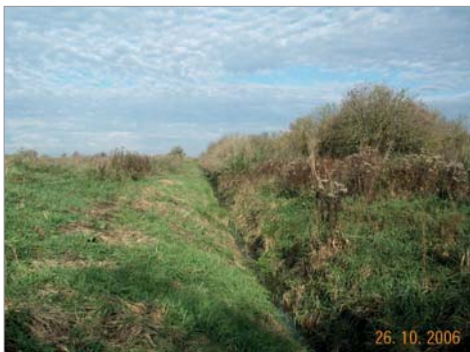
Abb. 9: Graben 21.027 (Oktober 2006)
Ditch 21.027 (October 2006)

Spätestens seit Ende des 18. Jahrhunderts erfolgt eine Nutzung des Gebietes. Sie war mit einer Grabenentwässerung verbunden. Eine intensive Entwässerung erfolgte in den 1950er und 1960er Jahren. Das aktuelle Entwässerungssystem wird durch Gräben und Dränagen geprägt. Die Lage der Gräben ist der Abbildung 5 zu entnehmen. Einen Eindruck von den örtlichen Verhältnissen an den Gräben geben die Abbildungen 9 und 10.

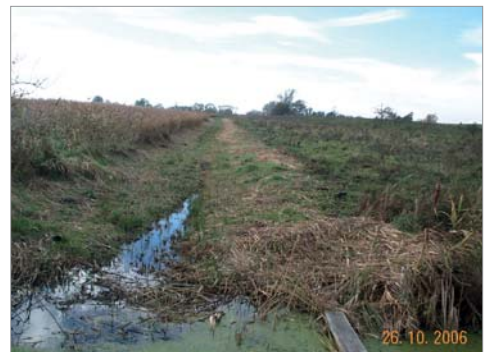
Abb. 10: Graben 21.055 (Oktober 2006)
Ditch 21.055 (October 2006)

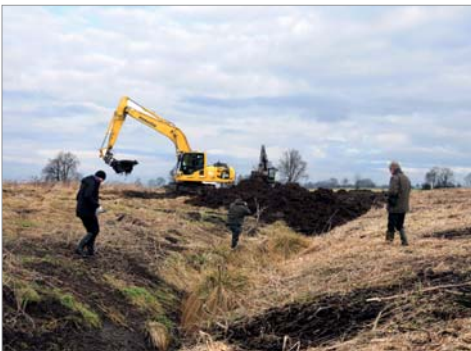
Abb. 12: Schwere Technik zum Verschluss der Gräben
Heavy equipment to block the ditches

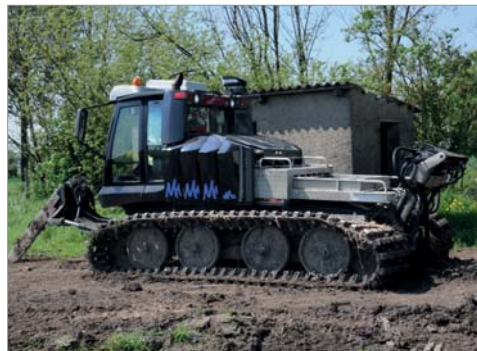
Abb. 13: Pistenraupe mit Reißzahn zum Zerstören der Tondränagen
Slope groomer with grubber to destroy the clay drainpipes

Auf etwa 40 ha Fläche erfolgte jeweils eine partielle Aufbaggerung sowie eine trassenförmige Bearbeitung mit dem Bodenmeißel. Die Trassenführung beim Einsatz des Bodenmeißels wurde vor Ort entsprechend der jeweiligen Geländesituation und in Anpassung an

den bis dahin aufgefundenen Verlauf der Dränagen festgelegt. Um die Entstehung neuer Abflussbahnen beim Einsatz des Bodenmeißels zu vermeiden, wurde möglichst quer zum Geländegefälle gearbeitet. Besonders sensible Bereiche wurden vor Beginn der Ausführung vor Ort ausgegrenzt und von der Bearbeitung ausgeschlossen.

Durch den Einsatz des Bodenmeißels ist im Verlauf der jeweiligen Fahrtrassen der oberste, zum Teil stark degradierte und geringer durchlässige Moorhorizont aufgerissen worden. In der Folge ist ein verbesserter vertikaler Wasseraustausch (nach oben gerichtetes Druckwasser) möglich, der sich zukünftig positiv auf die Renaturierung der Moorflächen auswirken kann.

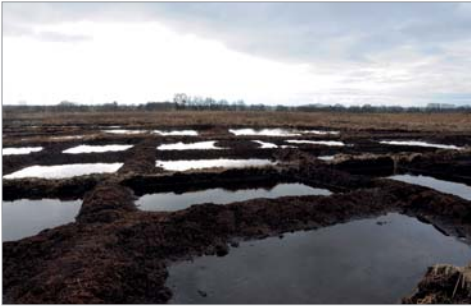
Abb. 14: Fertigstellung von Abtorfungsfläche 1 (FA-1) im Februar 2013
Completion of peat stripping area 1 (FA-1) in February 2013

Für die Verfüllung der Gräben wurde mooreigenes Substrat u. a. aus den nahe gelegenen Flachabtorfungen verwendet (Abb. 14 - 17, Abb. 19). Dabei handelte es sich um die überwiegend stark zersetzten, degradierten oberen Torfschichten. Dazu wurde auf den vorher festgelegten Entnahmeflächen ein Bodenabtrag von 30 bis 40 cm vorgenommen. Um die spätere Sackung des verfüllten Torfmateri als auszugleichen, erfolgte eine Überhöhung der Verfüllung im Bereich des Grabenprofils. Die Verfüllungen reichten bis ca. 3 m über die Böschungsoberkanten der Gräben hinaus, damit die bei der jahrzehntelangen Entwässerung entstandenen Sackungen der Grabenrandbereiche bei der Verfüllung mit erfasst wurden. Zusätzlich erfolgte bei stärkerer Hangneigung in größeren Abständen (ca. 50 m) auch eine breitere, wallartige Verfüllung (Wallbreite ca. 4,0 m im Bereich der Krone). Aufgrund der Heterogenität des Geländes wurden diese Bereiche während der

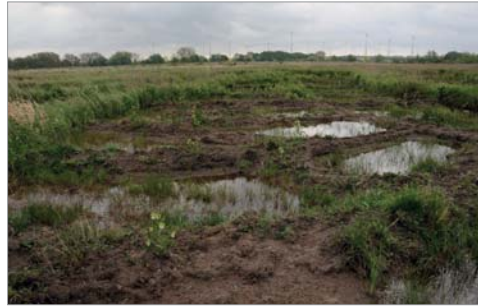
Abb. 15: Abtorfungsfläche 1 (FA-1) im Mai 2014
Peat stripping area 1 (FA-1) in May 2014

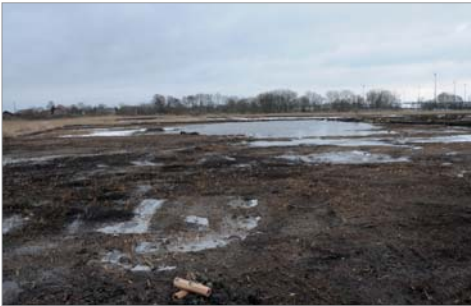
Abb. 16: Fertiggestellte Abtorfungsfläche 2 (FA-2) im April 2013 (im Vordergrund zerstörte Dränage)
Completed peat stripping area 2 (FA-2) in April 2013 (destroyed drains in the foreground)

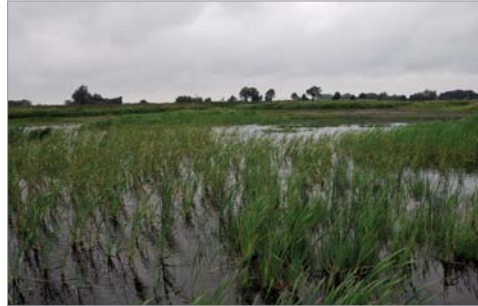
Abb. 17: Abtorfungsfläche 3 (FA-3) im September 2013
Peat stripping area 3 (FA-3) in September 2013

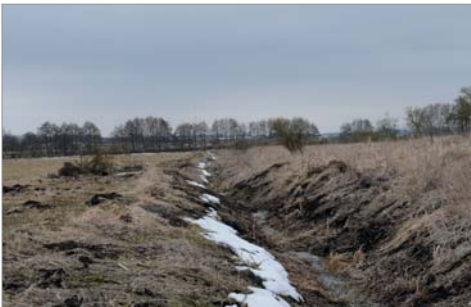
Abb. 18: Graben 21.025 im April 2013
Ditch 21.025 in April 2013

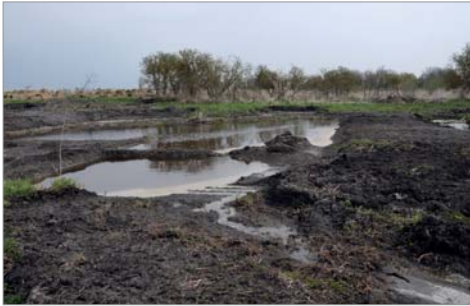
Abb. 20: Verwallungen mit Überlauf im Graben 21.027 (Mai 2013)
Dams with overflow in ditch 21.027 (May 2013)

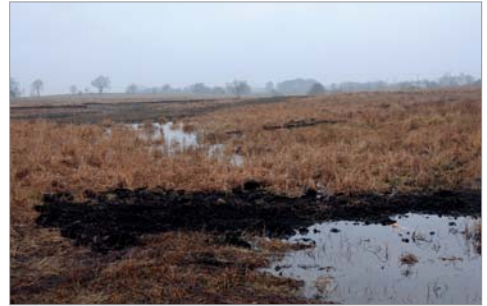
Abb. 21: Zerstörter Sammler (April 2013, im Hintergrund Abtorfungsfläche FA-3)
Destroyed collector (April 2013, peat stripping area FA-3 in the background)

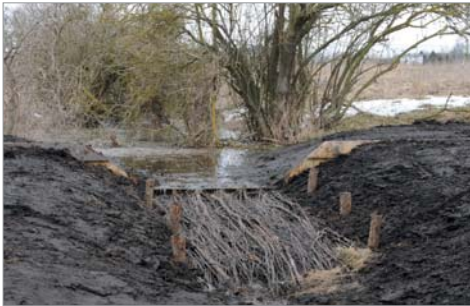
Abb. 22: Sohlschwelle im Graben 21.030 (April 2013)
Bed barrier in ditch 21.030 (April 2013)

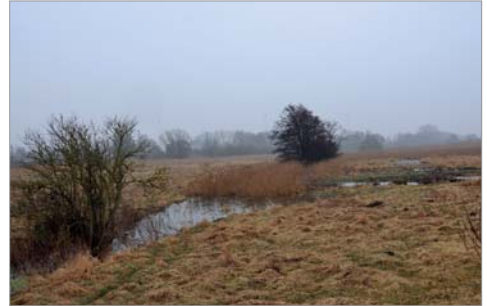
Abb. 23: Stauziel im Graben 21.030 erreicht (April 2013)
Damming target reached in ditch 21.030 (April 2013)

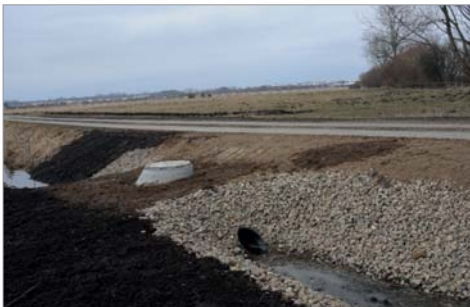
Abb. 24: Instandsetzung von Graben B, Bau einer Sohlschwelle und Schachtneubau (April 2014)
Repairs to ditch B, construction of a bed barrier and reconstruction of a shaft (April 2014)

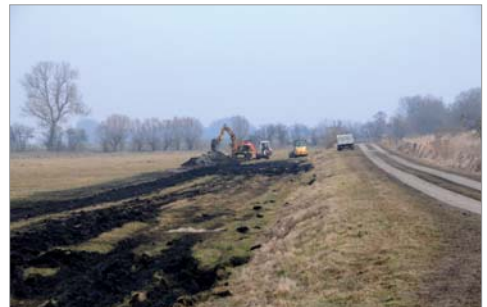
Abb. 25: Neubau der Drainage westlich Beesenberg (März 2013)
Reconstruction of drainage west of Beesenberg (March 2013)
