Dynamik fluvialer Verlagerungsprozesse

Beobachtungen an der Mulde zwischen Eilenburg und Bad Dübener

von T. Fleischhacker, Karlsruhe

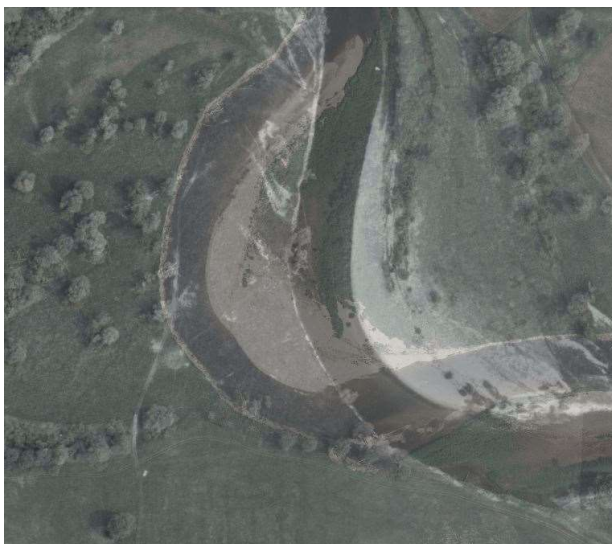
Abbildung 1

Transparente Überlagerung der Luftbilder von 2000 und 2018. Der rechts der Bildmitte sichtbare Lauf zeigt die Lage der Mulde im Jahr 2000, der links der Bildmitte sichtbare Lauf die Lage im Jahr 2018. In 18 Jahren wanderte das Flussbett um bis zu 96 m bezogen auf das Außenufer (Prallufer). Die Bereiche des Laufes von 2000 sind inzwischen durch Sand- und Kiesablagerungen zur Gleitufersbank geworden, welche teilweise im Bild durchscheint.

Ein Luftbildvergleich der Jahre 2000 und 2018 zeigt eine insgesamt erhebliche Seitenverlagerung durch ungehinderte Prallufererosion (Abb. 1). Das Muldebett hat sich hier um bis zu 96 m weiter nach Westen verlagert. Auch die Anlandungen im Innenufer folgten dieser Entwicklung, so dass sich der Lauf von 2000 heute nur noch durch die Lage einer Baumgruppe erahnen lässt.

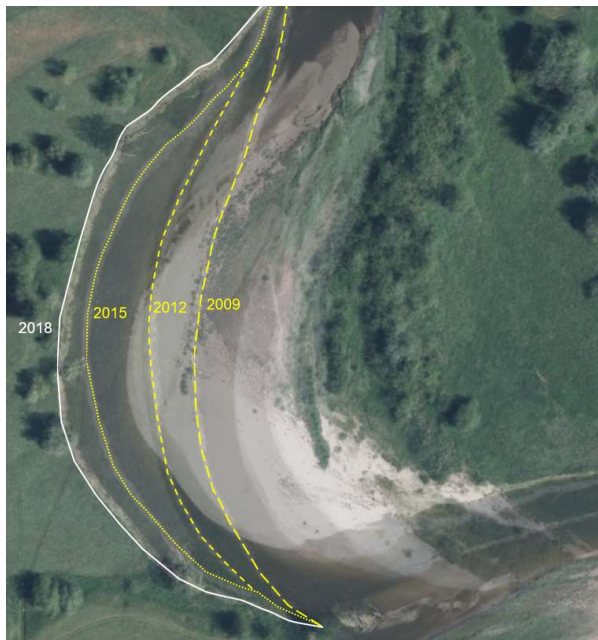
Abbildung 2:

Exemplarische Darstellung Prozessfortschritt Muldebogen Wellaune/Pristäblich.

In den überlagerten Luftbildern der Jahre 2009 bis 2018 ist die jeweilige Lage des angeströmten Prallufers markiert. Gut zu sehen ist die große Dynamik im Befliegungsjahr 2015, welche wesentlich durch das sehr große Hochwasser 2013 erzeugt wurde (1.770 m³/s).

Beim ebenfalls großen Ereignis 2013 kann der Prozessfortschritt auf etwa 15 m rückgeschlossen werden, wenn man den zuvor benannten Anhaltswert für kleinere und mittlere Hochwasser (ca. 5 m) ansetzt. Dass der Verlagerungsprozess insgesamt stärker wird, ist in der Abfolge der Luftbilder erkennbar. Belegt wird dies auch über die in Tabelle 2 genannten Werte der Verlagerung. Während für den Zeitraum vor 2009 ein rechnerischer Durchschnitt von rund 4 m pro Jahr resultiert, ergibt sich für die Jahre nach 2009 bereits ein theoretischer Mittelwert von rund 8 m pro Jahr. Abbildung 2 veranschaulicht exemplarisch die starke Pralluferverlagerung nach 2009.

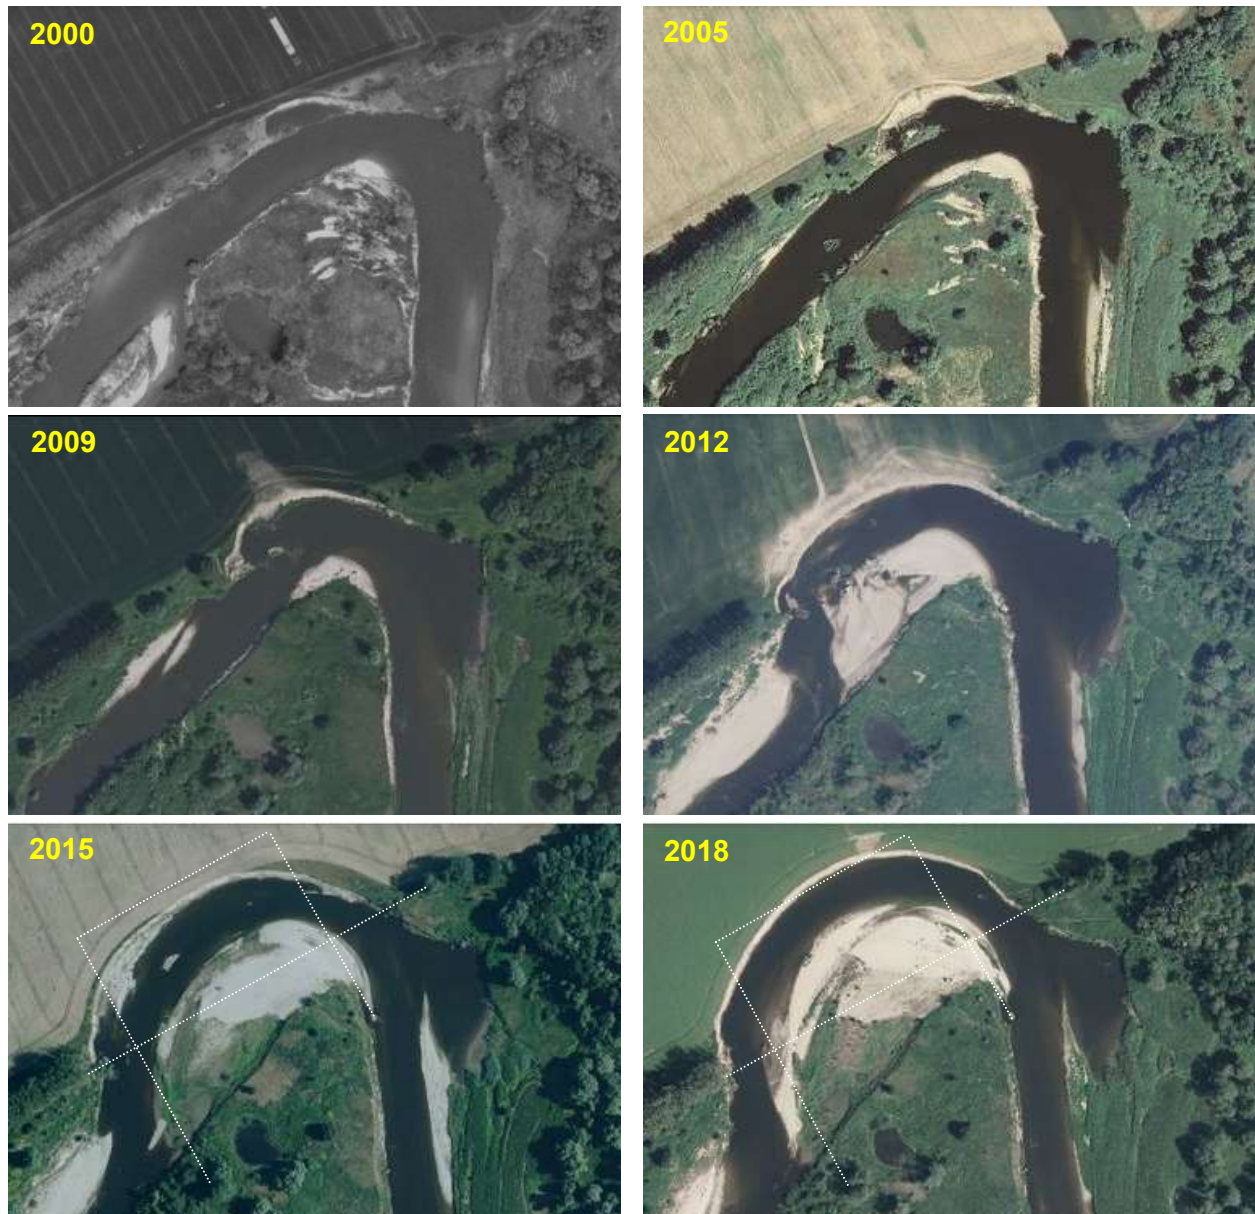
Abbildung 3: Verlagerungstendenz im gesicherten Prallufer bei Laußig, z.T. mit Hilfslinien zum Vergleich. Quelle: GeoSN, Datenlizenz siehe [3], ergänzt.

Gegenüber dem vorherigen Beispiel soll nachfolgend gezeigt werden, dass auch ein gesichertes Prallufer (Steinschüttung) einer Entwicklungsdynamik unterliegt, wenn man den Prozess nicht unterbindet. Bei der Ortschaft Laußig befindet sich eine starke Flussbiegung der Mulde, deren Veränderung von 2000 bis 2018 die nachfolgende Abbildung 3 zeigt.

Im Startjahr der Betrachtung (2000) bestand in dieser Flusskurve bereits ein kleinerer Uferschaden durch eine Ausspülung hinter der Steinschüttung. Das wenige Zeit danach folgende größte Hochwasser von 2002 mit $2.200 \text{ m}^3/\text{s}$ hätte hier aufgrund der Schadenslage einen Ansatzpunkt für eine weitere Ufererosion gehabt, dennoch zeigt die Folgebefliegung von 2005 nur eine gemäßigte Erweiterung der Schadensstelle.

Das Luftbild von 2009, welches dem von 2006 weitgehend entspricht, belegt einen weiteren Ausraum im Bereich des Uferschadens. Deutlich wird auch, dass die Mulde beginnt einen neuen

Mäanderbogen anzulegen. Dabei wirkt die hinterspülte Prallufersicherung bzw. deren Reste sogar mit, denn diese behindert offenbar zeitweise die Rückströmung ins Bestandsbett. Dies ist im Luftbild von 2009 erkennbar: An der Rückstromstelle ins alte Flussbett zeichnet sich im Fluss die teils aus dem Wasser ragende, teils überströmte Prallufersicherung als Linienelement ab. In der Folge wird dadurch auch die Mäanderausdehnung flussabwärts begünstigt, was im Vergleich der Jahre 2009 und 2012 gut ersichtlich ist (Abb. 3).

In den Folgejahren schritt die Ausrundung des Laufbogens rasch voran, was an der Baumreihe ermessen werden kann, welche den benachbarten Acker begrenzt (Abb. 3: links und rechts des Pralluferbogens). Die nachfolgenden Luftbilder zeigen eine weitere Seitenverlagerung, so dass das Prallufer landeinwärts und flussabwärts „wandert“ (siehe Hilfslinien in Abb. 3, Jahre 2015 + 2018).

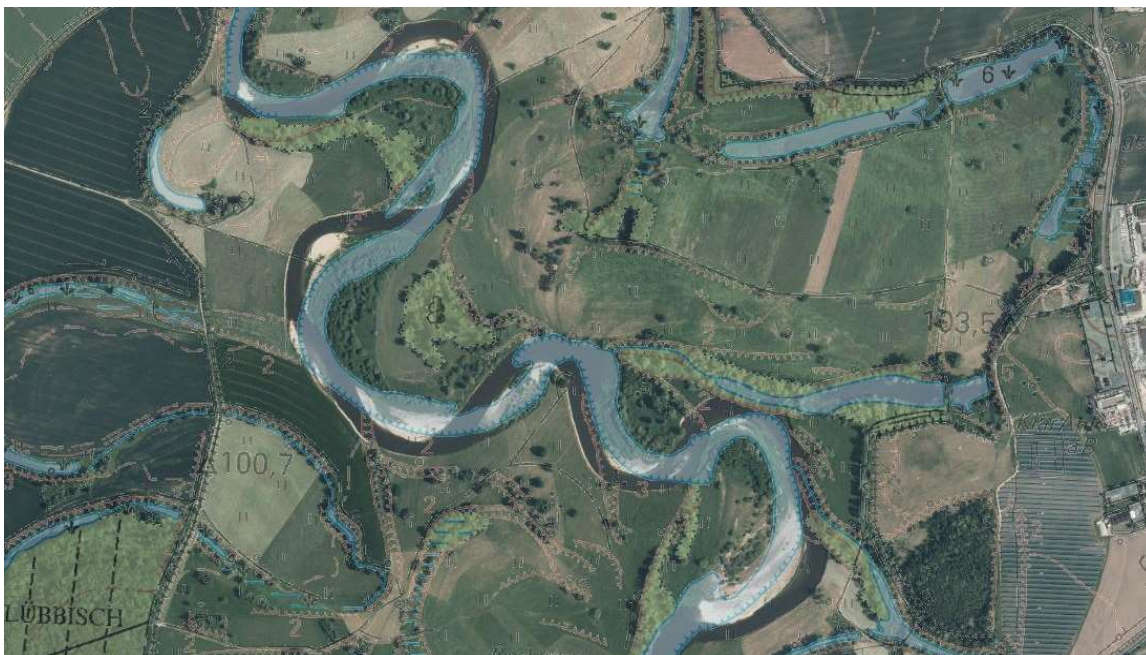
Abbildung 5: Mulde bei Eilenburg, Lauf im Jahr 2001 (TK) und 2018 (Luftbild), überlagert. Quelle: GeoSN, Datenlizenz siehe [3].
