Geologisch-geotechnische Kartierung und Vergleich gravitativer Massenbewegungen an den Hängen der Ehrenbürg und deren Einfluss auf ur- und frühgeschichtliche Denkmäler (Nordbayern)

JONAS LEHNERT¹

Geologische Blätter, 2023,
71, 4

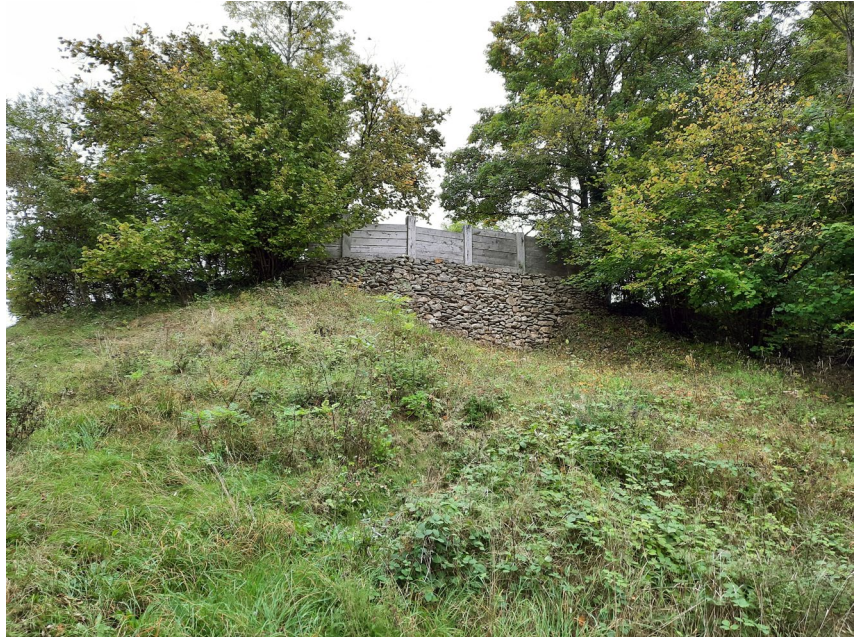
Abb. 3: Rekonstruiertes Teilstück der ehemaligen Wallanlage im Torbereich an der Westflanke der Ehrenbürg. (Blickrichtung: SE; Position: R: 655217 H: 5509451; 04.10.2021; J. Lehnert).

2009). Untersuchungen ergaben, dass die Mauer aus einer äußeren und einer inneren Mauerfront im Abstand von 3,6 m aufgebaut war. Das Füllmaterial zwischen diesen beiden Mauern bestand aus Kalksteinen und sandigem Material (SCHUSSMANN 2011).

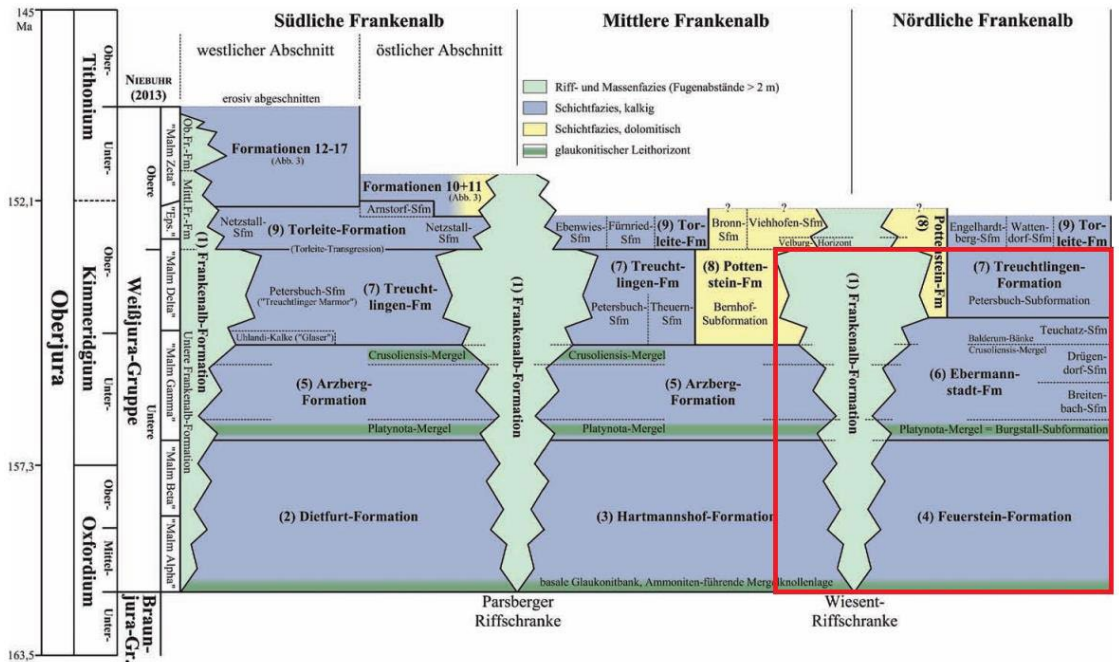
Abb. 7: Stratigraphische Tabelle für die Franconian Alb mit aktuellen stratigraphischen Formationen nach NIEBUHR & PÜRNER (2014). Die im Arbeitsgebiet anzutreffenden Einheiten sind rot markiert.

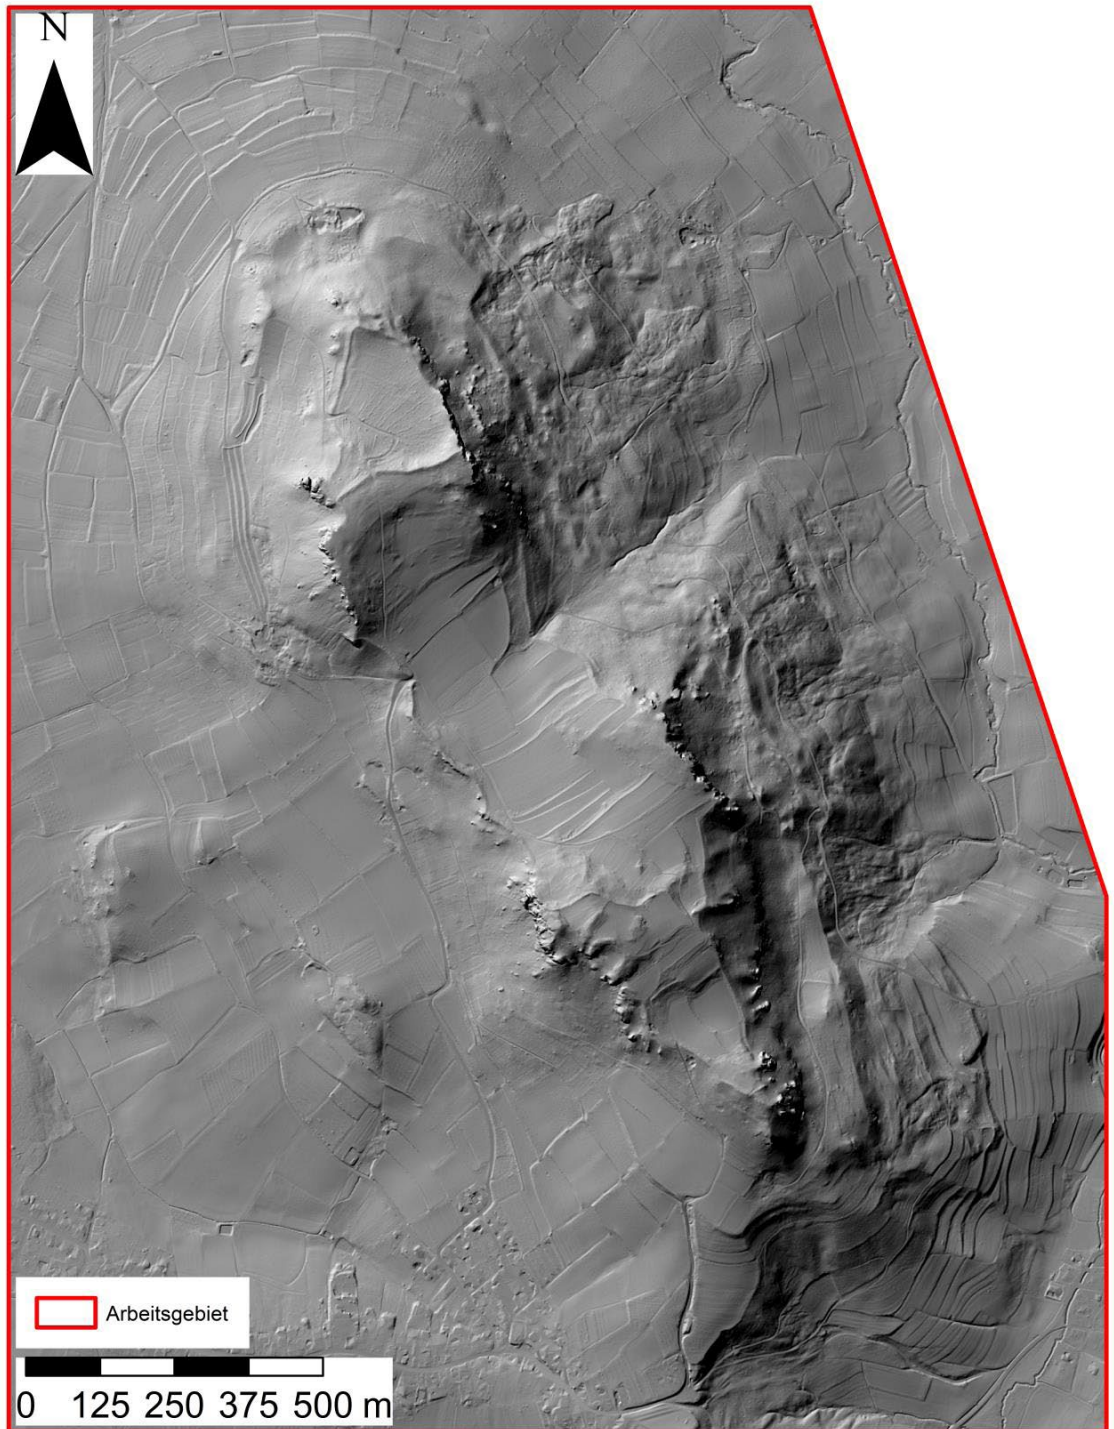
Abb. 8: Aus den DGM-Daten berechnete Hillshade-Karte der Ehrenbürg mit einer Beleuchtungsquelle aus 315° NW und einem Einfallswinkel von 30° .

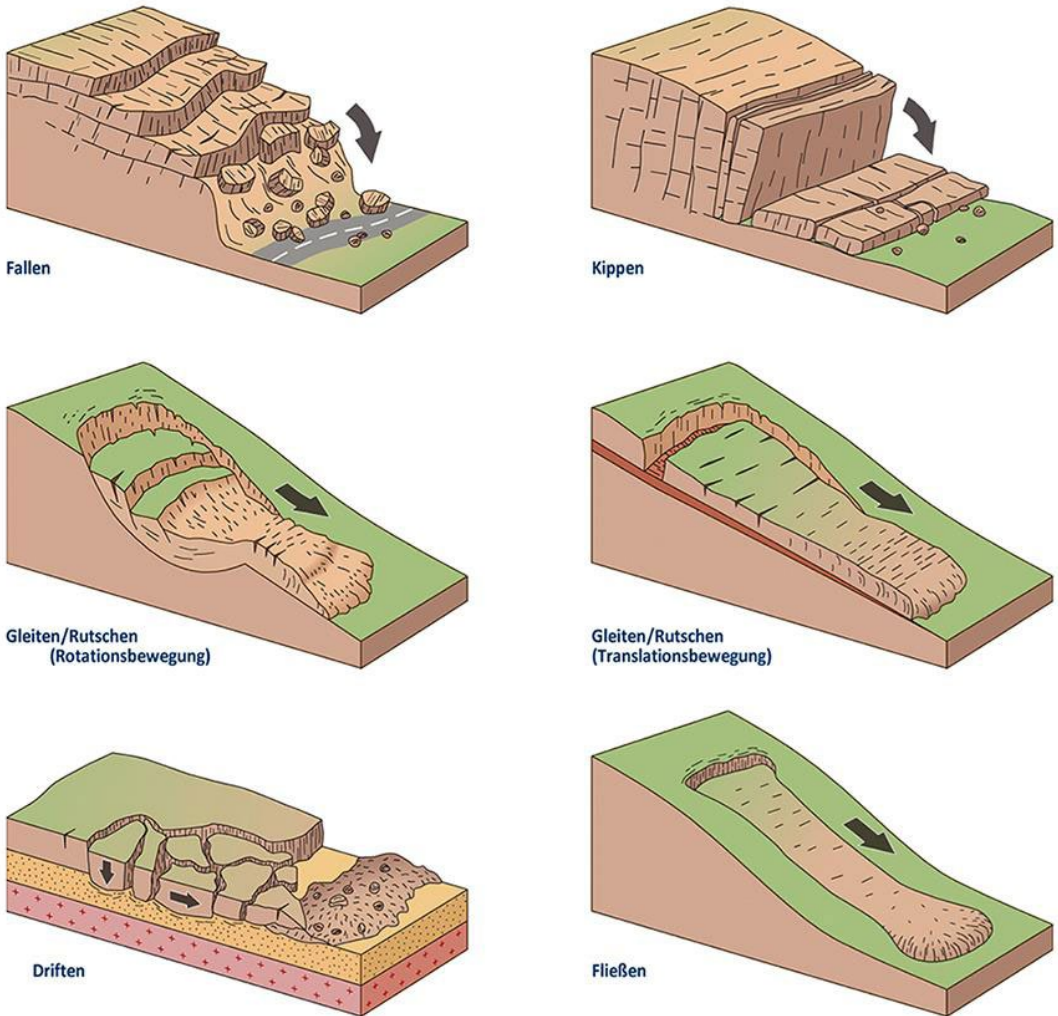
Abb. 9: Schematische Darstellung der verschiedenen Bewegungsmechanismen (DZIGGEL, in JORZIK 2020).

Beim Gleiten, das auch als Rutschen bezeichnet werden kann, handelt es sich um eine hangabwärts gerichtete Bewegung, die entlang einer Scherfläche verläuft. Dabei muss die Bewegung anfangs nicht gleichförmig über die spätere Scherfläche verlaufen, vielmehr findet eine Erhöhung des Volumens aus einem Abbruchbereich statt. Erste Anzeichen für eine Rutschung sind Brüche in der noch unbewegten Oberfläche, aus denen sich Abrisskanten entwickeln können. Diese Brüche sind oftmals an Inhomogenitäten und Diskontinuitäten gebunden (CRUDEN & VARNES 1996). Die Bewegung kann mit wenigen Zentimetern pro Jahr sehr langsam sein. Jedoch sind auch schnellere Geschwindigkeiten von mehreren Metern pro Sekunde möglich (BAYERISCHES LANDESAMT FÜR UMWELT 2017). VARNES (1978) unterscheidet bei den Rutschungen zwischen einer Rotationsrutschung (=Rotational Slide), die unterteilt nach Material auch als Slumps und einer Translationsrutschung (=Translational Slide) bezeichnet werden. Bei einer Rotationsrutschung findet der Gleitprozess an einer konkaven Scherfläche statt.

Die Rotationsachse des Rutschkörpers liegt dabei parallel zur Hangneigung. Die Bewegung im Kopfbereich erfolgt weitestgehend vertikal nach unten gerichtet, wobei hier oft eine Rückwärtsneigung des oberen Bereichs stattfindet. Im unteren Teil bewegt sich die Rutschmasse meist über das Ende der Scherfläche hinweg und bedeckt die darunter liegende ursprüngliche Geländeoberfläche. Intern weist die Rutschmasse eher geringe Deformationen auf. Außerdem kann es bei der fast vertikalen Abrissfläche zu rückschreitenden, nachträglichen Abrissen kommen (CRUDEN & VARNES 1996). Bei einer Translationsrutschung findet die Bewegung hangabwärts an einer mehr oder weniger planaren Scherbahn statt, wobei hier nur geringe Rotations- und Rückwärtsbewegungen im Kopfbereich auftreten (VARNES 1978).

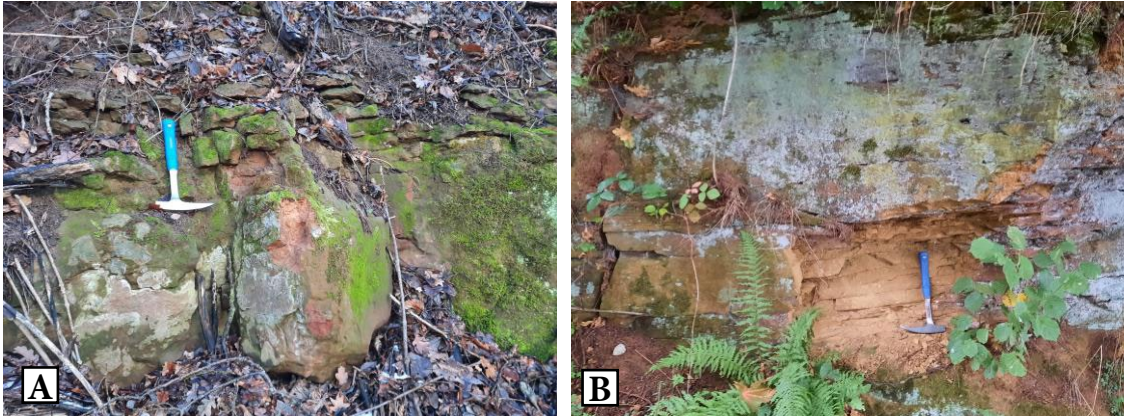
Abb. 12: A – Sandsteinbank im oberen Abschnitt der Eisensandstein-Formation. (Blickrichtung: NE; Position: R: 655696 H: 5508579; Maßstab: Hammer 32 cm). B – Sandsteinbank aufgeschlossen am Weg. (Blickrichtung: E; Position: R: 655681 H: 5508357; Maßstab: Hammer 32 cm).

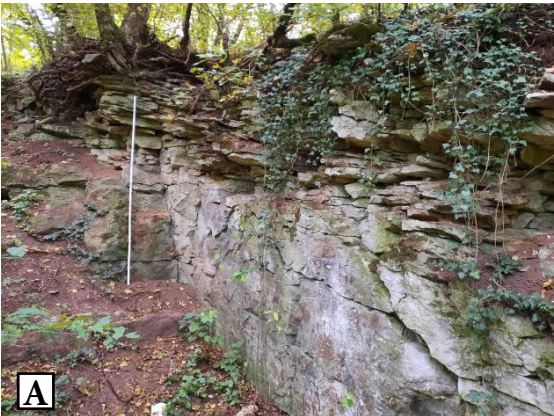
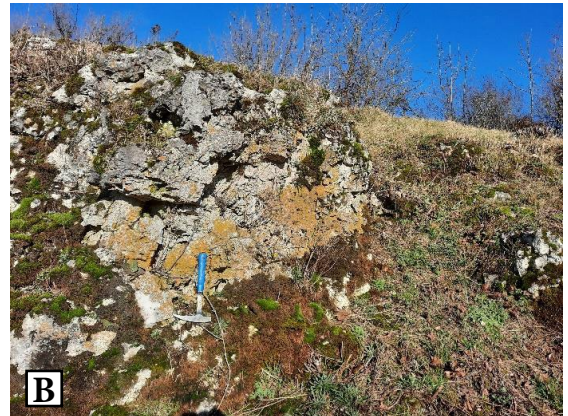
Abb. 14: A – Dünn- bis middlebankige Kalke der Frankenalb-Formation aufgeschlossen in einem ehemaligen Steinbruch an der Südwestseite des Rodensteins. (Blickrichtung: NE; Position: R: 655697 H: 5508821; Maßstab: Meterstab 2 m). B – Massiger Riffdolomit der Frankenalb-Formation wie er in den meisten Bereichen auf der Hochfläche anzutreffen ist. (Blickrichtung: N; Position: R: 655593 H: 5508919; Maßstab: Hammer 32 cm).

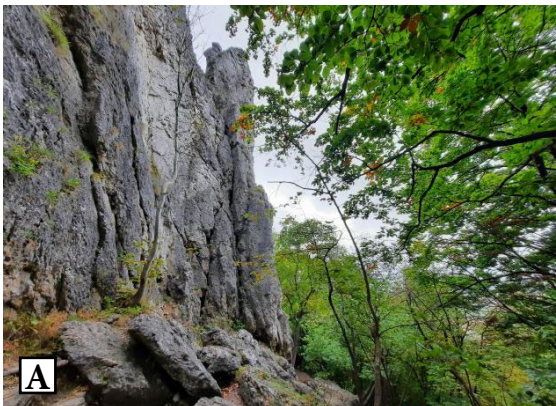
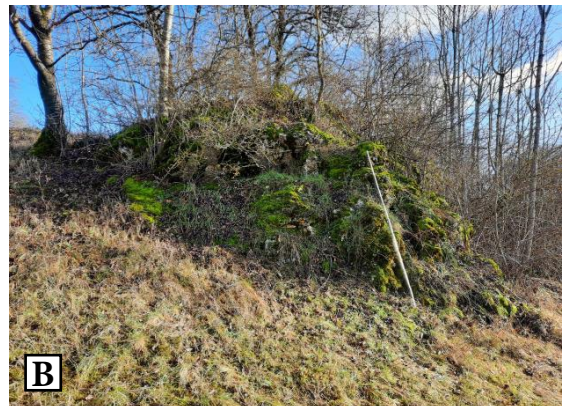
Abb. 20: A – Blick auf die Abrisskante der Massenbewegung SW_2 im Riffdolomit der Frankenalb-Formation mit ausgeprägten vertikalen Klüften. (Blickrichtung: SE; Position: R: 655414 H: 5509103). B – Abgeglittene Festgesteinsscholle im unteren Bereich der Massenbewegung SW_1. (Position: R: 654718 H: 5509122.; Maßstab: Meterstab 2 m).

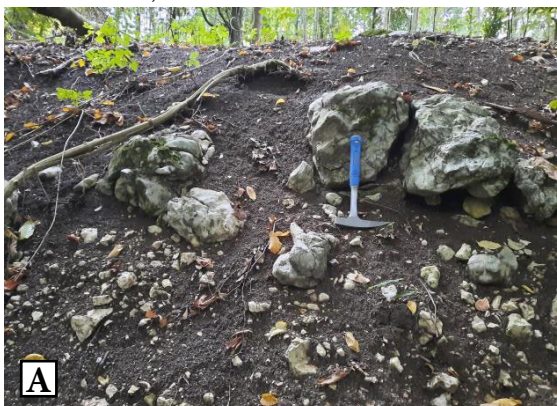
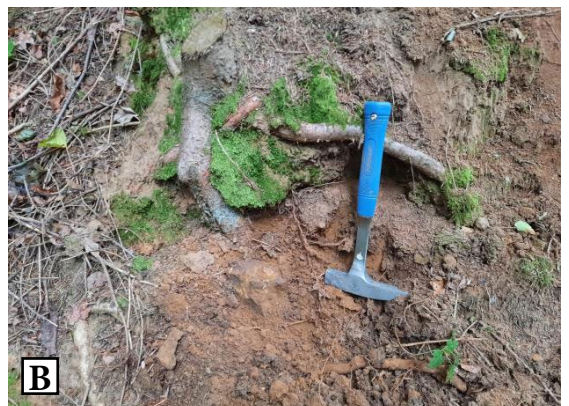
Abb. 21: A – Dominierende Rutschmassenzusammensetzung mit sandiger Grundmasse und Brocken von Riffdolomite am Beispiel der Rutschmasse NE_4. (Position: R: 655559 H: 5510274; Maßstab: Hammer 32 cm). B – Rutschmassenzusammensetzung aus der Eisensandstein-Formation am Beispiel der Rutschmasse S_2. (Position: R: 655886 H: 5508359; Maßstab: Hammer 32 cm).

in tonig, schluffiger Matrix anzutreffen. Aufgrund der starken Überprägung und Abtragung am Westhang ist hier die genaue Zusammensetzung der Massenbewegungen weniger deutlich ersichtlich. Jedoch ist aufgrund des Bereichs um das »Kleine Walberla« davon auszugehen, dass diese ähnlich zu den Rutschungen der Ostseite ist.

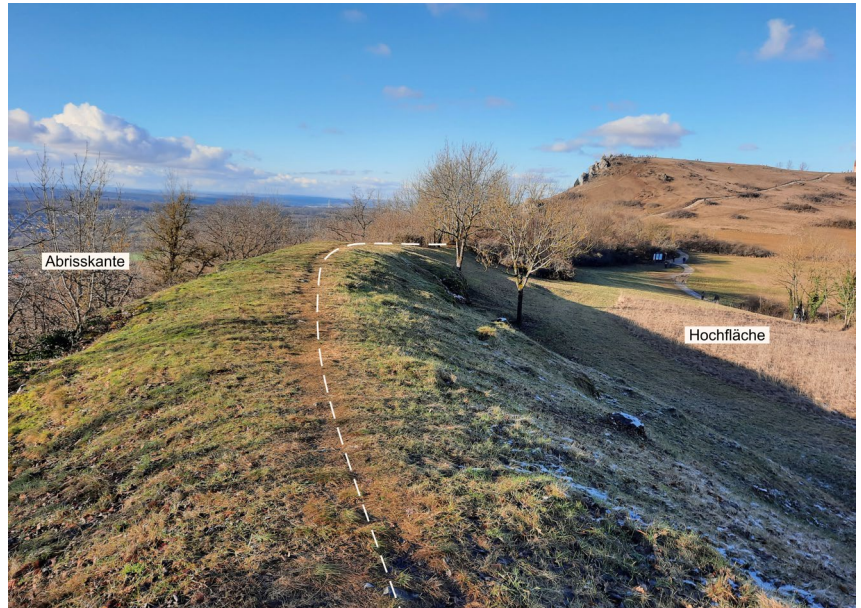
Abb. 26: Einstiger Verlauf der hier nicht mehr vorhandenen Wallanlage auf einer natürlichen Geländeschwelle am Übergang zur Hochfläche. (Blickrichtung: NW; Position: R: 655329 H: 5509288).

Noch heute lassen sich die Reste der einstigen Befestigungsanlagen aufgrund von Geländeschwellen, die aus aufgeschütteten Kalksteinen und Dolomiten bestehen, oftmals deutlich erkennen (Abb. 26). Ver-

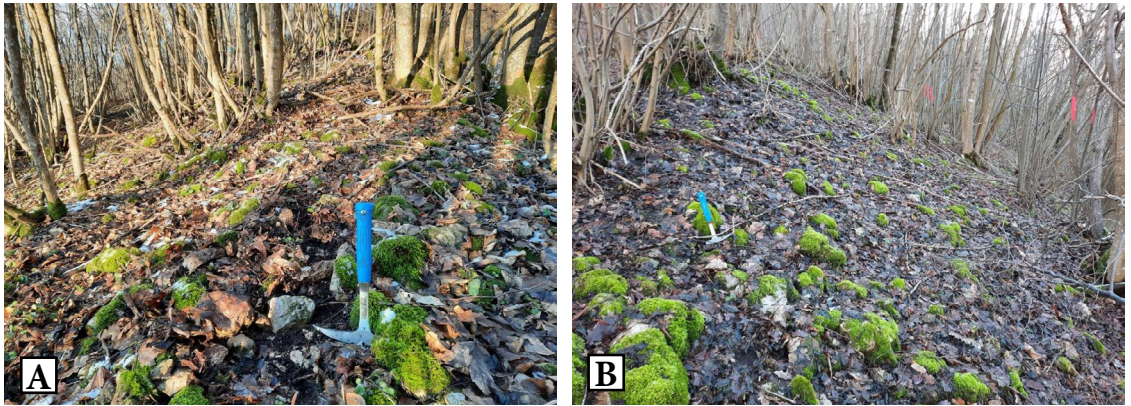
Abb. 27: A – Kalke und Dolomite, die zum Bau der ehemaligen Wallanlage an der Westflanke der Vorburg verwendet wurden. (Blickrichtung: N; Position: R: 655117 H: 5510018; Maßstab: Hammer 32 cm). B – Heute ersichtliche mit Moos überwachsene Kalke und Dolomite, die im Torbereich der Ostflanke zum Bau der ehemaligen Wallanlage verwendet wurden. (Blickrichtung: N; Position: R: 655428 H: 5509568; Maßstab: Hammer 32 cm).

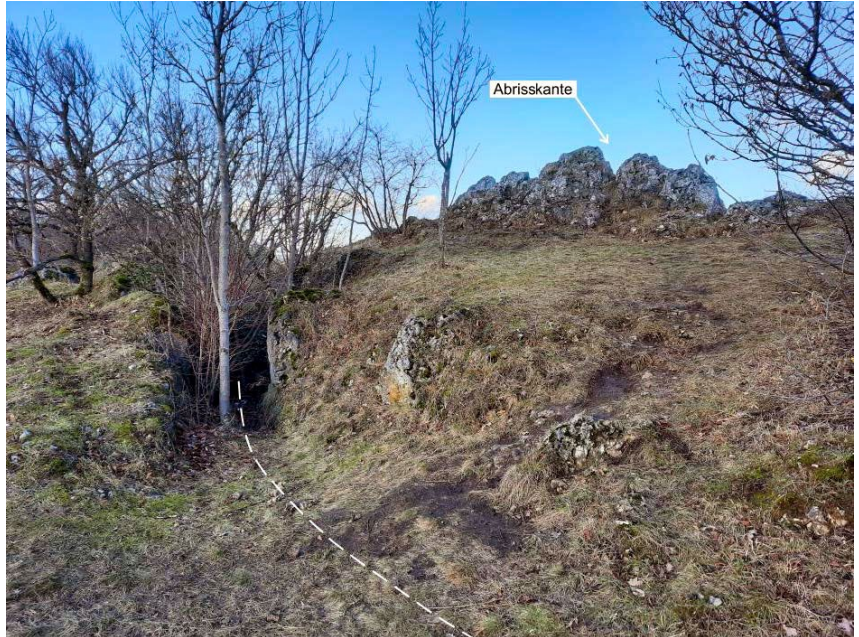
Abb. 29: Beginnende Ablösung einer Festgesteinscholle an einer 1,20 m breiten Zerrspalte hinter der Hauptabbrisskante der Massenbewegung SE_2. (Blickrichtung: NW; Position: R: 655692 H: 5509318).

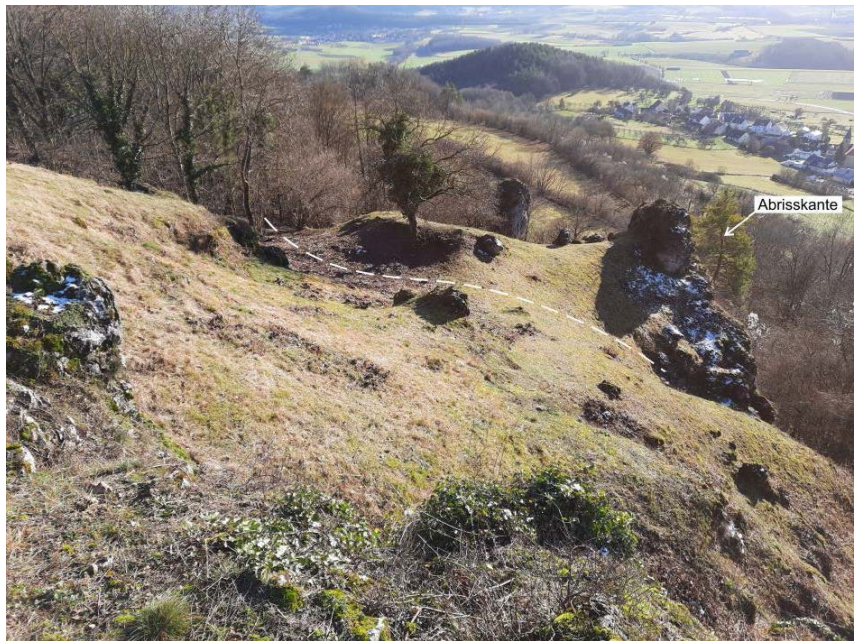
Abb. 30: Beginnende Ablösung einer Festgesteinsscholle hinter der Hauptabbrisskante der Massenbewegung SW_2. (Blickrichtung: S; Position: R: 655582 H: 5508942).
