# Ingenieurgeologische Untersuchungen von Deep-seated Gravitational Slope Deformations (DSGSD) und ihre Auswirkungen im Dürnbachtal bei Neukirchen am Großvenediger in Österreich

Geologische  
Blätter, 2024, 71, 5

**Zusammenfassung:** Tiefgreifende Hangbewegungen stellen neben Muren und Lawinen, welche durch Faktoren wie Extremniederschlagsereignisse und Unterschneidungsvorgänge entstehen, eine akute Gefahr für die Bevölkerung und die Infrastruktur im alpinen Raum dar (MOSER 2013). Talzuschübe, oder auch DSGSD für Deep-seated Gravitational Slope Deformation (CROSTA et al. 2013), sind großflächige und tiefgreifende Hangbewegungen im alpinen Raum. Im Rahmen dieser Untersuchungen erfolgte eine ingenieurgeologische Aufnahme des Dürnbachtals bei Neukirchen am Großvenediger mit der Erstellung von Hangprofilen und der Aufnahme des Trennflächengefüges. Weiter wurde der Einfluss der beidseitigen Talzuschübe auf den Wildbach und das Mureereignis nach einem Starkniederschlagsereignis am 28.07.2022 analysiert. Zuletzt wurde eine Abschätzung des Gefahrenpotentials des Dürnbachs für den Ort Neukirchen am Großvenediger erstellt.

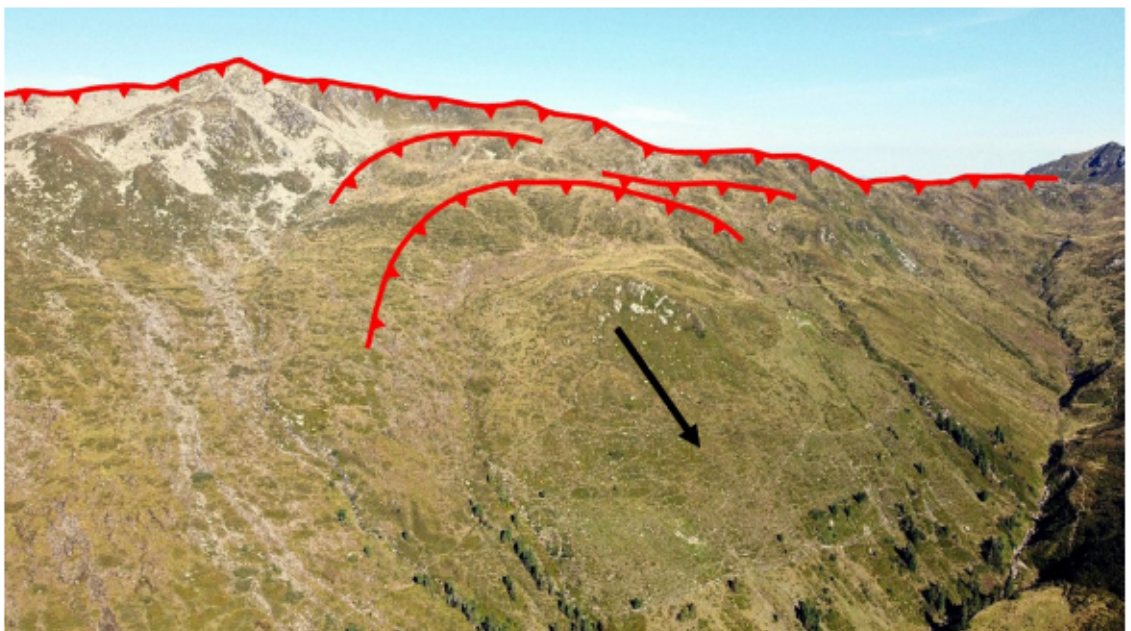
**Abb. 5:** Sackungsmasse in Richtung Dürnbach im nördlichen Dürnbachtal. Blickrichtung: NW (Drohnaufnahme).

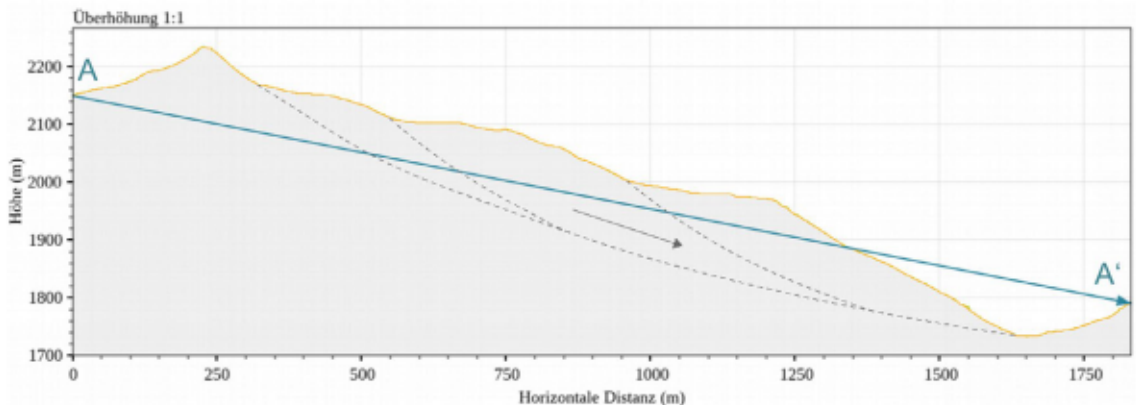
**Abb. 7:** Hangprofil AA' durch Sackungsmasse (blauer Pfeil entspricht Profillinie in Abb. 6) (verändert nach salzburg.gv.at 2022).

Nach Erstellung des Profils (AA') auf Basis des DGMS, wurden Scherbahnen sowie die Bewegungsrichtung eingezeichnet (Abb. 7). HUTCHINSON (1988) klassifiziert Sackungen in verschiedene Typen, wobei diese Sackung anhand der eingezeichneten Scherbahnen, bzw. Bewegungsbahnen als rotational-sagging definiert werden kann.

An die Abrisskante schließt sich die Gleitfläche an. Die Sackungsmasse bewegt sich in östliche Richtung auf den Dürnbach zu und ist durch eine sich nach Osten öffnende Tiefenrinne vom dahinter liegenden Sumpfbereich abgegrenzt. An der Abrisskante sind keine Bergzerreißen vorzufinden. Weiter kann festgestellt werden, dass sich die Sackungsmasse in drei unterschiedliche Hangbewegungen einteilen lässt, sodass zusätzlich zur Hauptabbrisskante zwei untergeordnete Abrisskanten mit zugehöriger Sackungsmasse vorhanden sind. Weiter ist eine zwar unscharfe, aber dennoch vorhandene Einteilung in einen konkaven oberen Hangbereich und einen konvexen unteren Hangbereich möglich. Auffallend ist die treppenartige

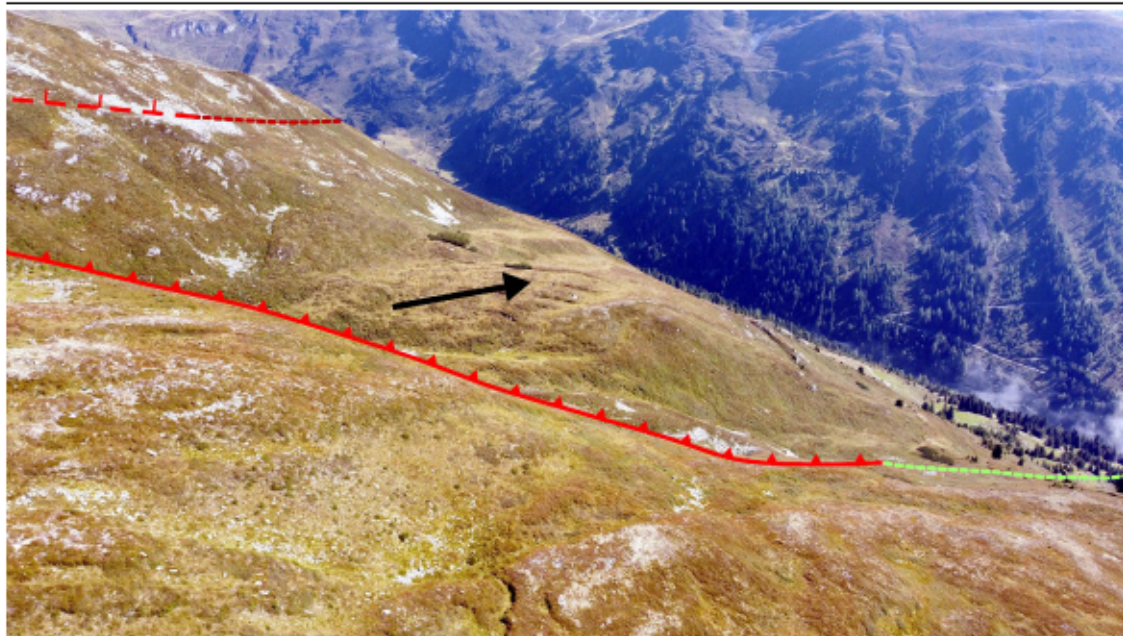
**Abb. 10:** Sackungsmasse des dritten Talzschubs. Blickrichtung: NE, Koordinaten (Standort Bildaufnahme): 367354,26 238716,39 (Drohnenaufnahme).

Die dritte Talzuschubsmasse lässt eine deutliche Sackungsmasse (Abb. 10) im höher liegenden konkaven Abschnitt und einen konvex geformten tieferen Teil erkennen. Der Abriss der Sackungsmasse befindet sich auf einer Höhe von 2.130 m ü. A. und ist auf 2.020 m ü. A. abgeglitten. Nach

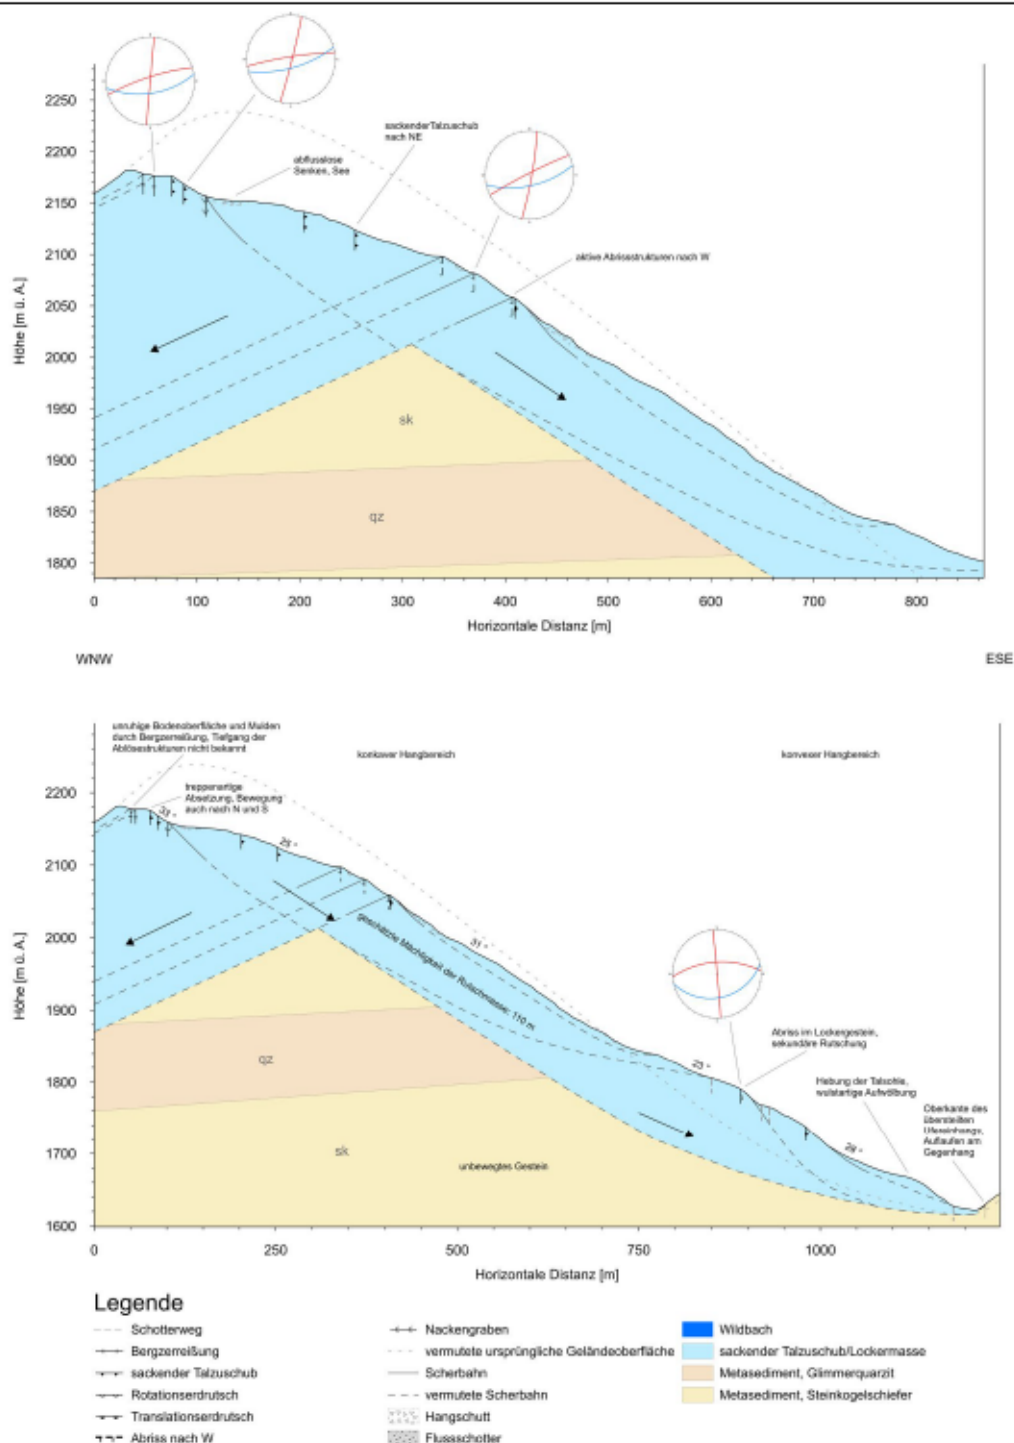
**Abb. 14:** Geotechnisches Profil BB': 102°. Blaue Großkreise in Lagenkugeln zeigen das Einfallen der Schieferung, rote Großkreise das Einfallen der Klüfflflächen in den jeweiligen Abschnitten.

Durch den mittleren Talzuschub wurde das geotechnische Profil BB' (Lage des Profils in Abb. 12 dargestellt, Abb. 14) mit 102° gegen Norden erstellt.

In der Gratregion befinden sich Bergzerreißungsstrukturen, deren Scherbahnen gen Westen einfallen. Die Sackungsmasse gen Osten ist auf einer ca. 33° steilen Gleitfläche (Abb. 13) abgesackt. Weiter treten im oberen Bereich der Sackungsmasse abflusslose Senken auf, die durch treppenartiges Absetzen der Sackungsmasse und eine zum Hang rotierende Rutschmasse ausgeprägt wurden. Nach HUTCHINSON (1988) wird diese Bewegungsform als Rotationssackung (rotational-sagging) klassifiziert. Der konkave Hangbereich besitzt eine Hangneigung von bis zu 31°, während die Kompression mit einer Verflachung der Geländeoberfläche auf 23° erkennbar wird. Bei der Verflachung ist zudem eine wulstartige Aufwölbung der Rutschmasse entstanden. Durch diesen zweiten Talzuschub kommt es zur Anhebung der Talsohle des Dürnbachs, wobei die Talzuschubsmasse ebenfalls am Gegenhang aufläuft.

Weiter sind im Bereich von ca. 2.050-2.100 m ü. A. Abrissstrukturen (Abb. 14) zu erkennen, die die Hangbewegungen nach Westen in das Trattenbachtal bestätigen. Hierbei handelt es sich um sogenannte counterscarps, welche in digitalen Geländemodellen besonders gut erkennbar sind, sie erstrecken sich senkrecht zur Bewegungsrichtung des Talzschubs. Morphologisch bilden counterscarps im Profil Grabenstrukturen aus, welche aus tiefgreifender Hangbewegung und dazugehöriger Scherfläche ausgebildet werden. In Bezug auf Talzschübe beziehen sich scarps auf die steile, abfallende Seite eines Tals, während es sich bei counterscarps um die gegenüberliegende Seite oder den Hang handelt. Auch im Gelände sind counterscarps mit einer Höhe von ca. 3-5 m deutlich erkennbar. DOLCE et al. (2024) bestätigen ebenfalls, dass counterscarps mit frakturiertem Gestein in Verbindung stehen, sodass im Gratbereich, wo ebenfalls counterscarps vorzufinden sind, von einer Zerrüttungszone im Überschneidungsbereich der beiden Talzuschubmassen ausgegangen werden kann.

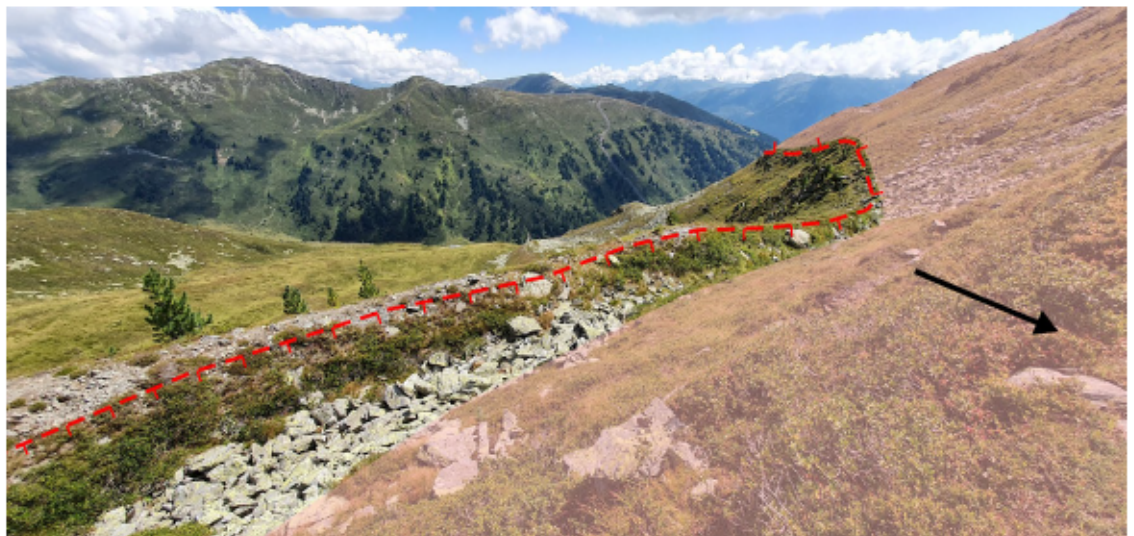
**Abb. 16:** Mit 27° einfallende counterscarps (rot) mit Bewegungsrichtung der sich ablösenden Gesteinsmasse (rot) Richtung Trattenbachtal. Blickrichtung: E, Koordinaten (Standort Bildaufnahme): 367262,81 239448,83.

Über das gesamte Arbeitsgebiet wurden in der Gratregion in Nord-Süd verlaufender Richtung counterscarps kartiert (Abb. 15), die mit 27° in das im Westen liegende Trattenbachtal einfallen (Abb. 16). Diese leistenartigen Strukturen gehen nördlich des Trattenbachecks in Bergerreißungen über (Abb. 15). Durch die Abrissstrukturen ist ein komplettes Absacken des Grates zwischen Steinkogel und Trattenbacheck zu beobachten (Abb. 17).

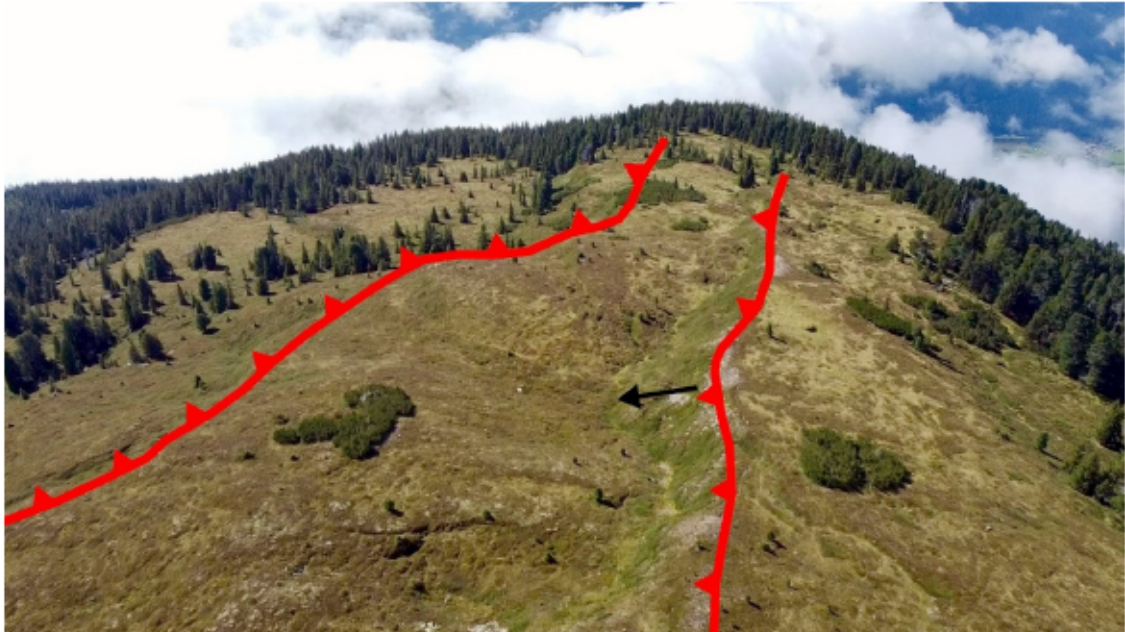
**Abb. 21:** Abrissstruktur (rot) mit Sackungen in der Gratregion südlich des Trattenbachecks. Blickrichtung: S, Koordinaten (Standort Bildaufnahme): 367116,8 237887,7 (Drohnenaufnahme).

Bei den kartierten Abrissstrukturen südlich des Trattenbachecks ist im Gegensatz zu den nördlich liegenden Abrissstrukturen kein gleichförmiges Abgleiten der Gesteinsschollen nach Westen und Osten des Grates zu beobachten. Der nach Osten exponierte Hang zum Dürnbach weist hierbei größere N-S-streichende Bergzerreißungsstrukturen auf als der nach Westen einfallende Hang. Das durch Klüftungs- und Schieferungsflächen vorgegebene Gebirgsgefüge verursacht ein System von Abrissflächen, das Sackungen und steile Geländestufen ausbildet (Abb. 21).

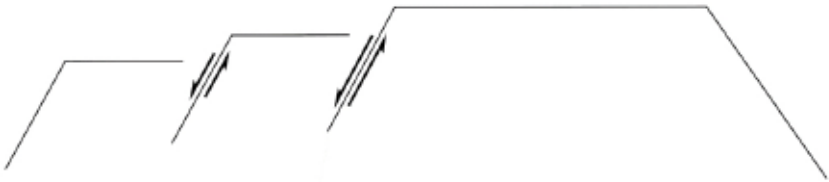
**Abb. 22:** Schemaskizze des Bewegungstyps der Ablsezzone in der Gratregion sdlich des Trattenbachecks.

Der Bewegungstyp der Ablösezone und der einhergehenden Sackungen wird in nachfolgender Schemaskizze (Abb. 22) verdeutlicht.

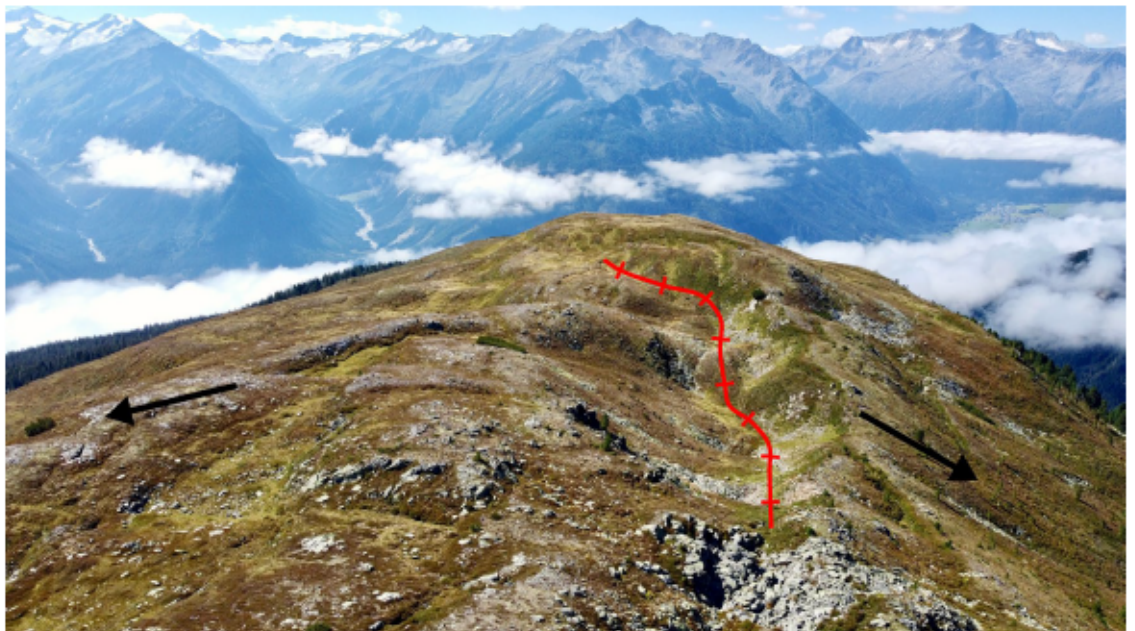
**Abb. 24:** Hauptablösezone (rot) in der Gratregion mit Bewegungsrichtung der Gebirgsmassen. Blickrichtung: S, Koordinaten (Standort Bildaufnahme): 367204,98 238590,43 (Drohnenaufnahme).

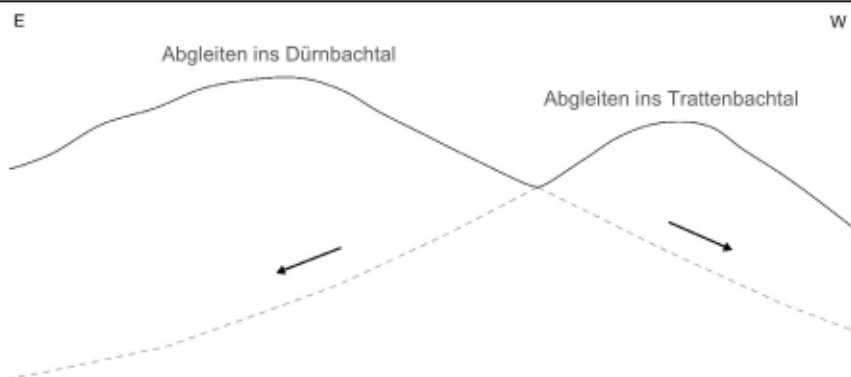
**Abb. 25:** Schematisches Profil der Hauptablösezone in der Gratregion mit Doppelgratbildung (Abb. 24). Bewegungsrichtung der Gebirgsmasse ins Dürnbachtal und Trattenbachtal.

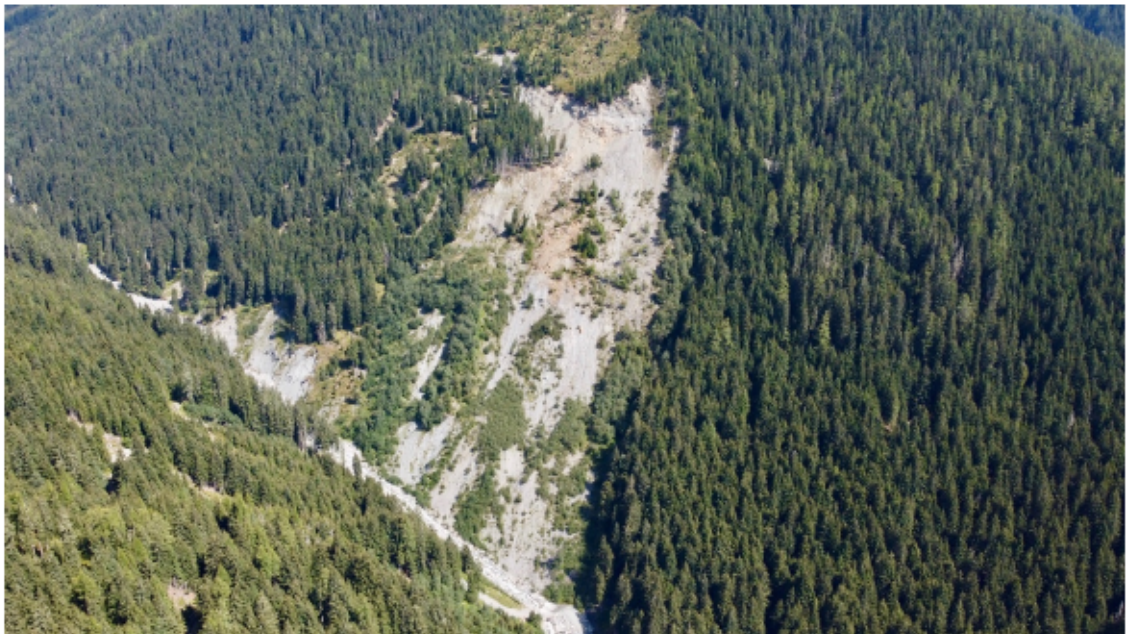
**Abb. 32:** Die »Hohe Blaike«. Blickrichtung: Ne, Koordinaten (Standort Bildaufnahme): 368485,34 237465,91 (Drohnenaufnahme).

Die »Hohe Blaike« (Abb. 32) ist ein über 200 m hoher Uferanbruch am orographisch linken Hang des Dürnbachs mit einer durchschnittlichen Hangneigung von 37°. An dieser stark geneigten Gleitfläche der Translationsrutschung steht zerrütteter Fels an.

Im November 1973 ereignete sich ein Felssturz, bei dem rund 60.000 m<sup>3</sup> Felsgestein der »Hohen Blaike« mobilisiert wurden. Die »Hohe Blaike« erstreckt sich am Dürnbach von 1.350 m ü. A. auf 1.390 m ü. A. Der Großteil der »Hohen Blaike« ist mit Hangschutt bedeckt, wobei ein bewaldeter Felsverband auf 1.570 m ü. A. abgeglitten ist (FÜRLINGER et al. 1988). Der Fußbereich der »Hohen Blaike« wurde mit Steinen verbaut, welche den Hangfuß vor der Erosion durch den Wildbach schützen sollen.

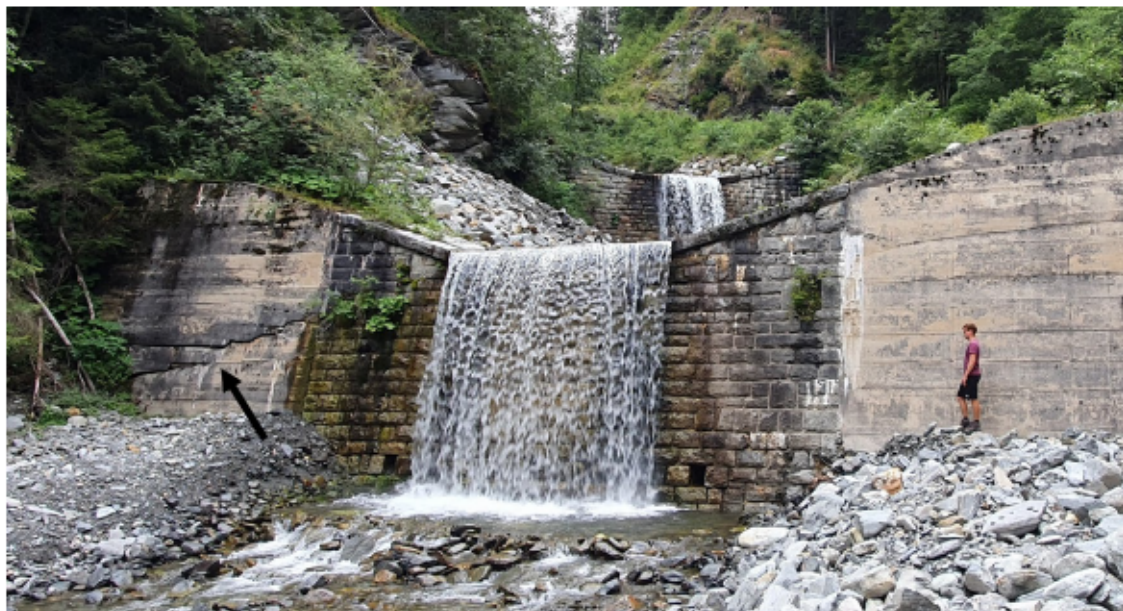
**Abb. 34:** Durch Gebirgsdrücke der Talzuschübe entstandene Risse (Pfeil) bei Sperre 42. Blickrichtung: N, Koordinaten (Standort Bildaufnahme): 368829,38 237173,9.

Die Bewegungsrate wird auf 5-10 cm/a geschätzt (HEINISCH & PANWITZ 2016b). Bei der von SUCHAN (2000) ermittelten Einengungsrate, die durch Konvergenzmesstrecken an den Wildbachsperrern festgestellt wurde, kommt es zu einer Verringerung des Grabenquerschnitts und somit zu einer Beeinträchtigung der Verbauungen am Dürnbach. Weiter konnten EISENBARTH et al. (2004) eine Verringerung des Bachquerschnitts im verbauten Unterlauf des Dürnbachs von 1,4 m in den letzten 20 Jahren durch Konvergenzmesstrecken bestimmen. Durch diese Beeinträchtigung kommt es zur Rissbildung in den Verbauungen, manche sind bereits vollkommen zerstört (Abb. 34). Die Muraktivitäten und der damit einhergehende Geschiebetransport begünstigen die Zerstörung der bereits durch die Gebirgsdrücke beeinträchtigten Verbauungen.

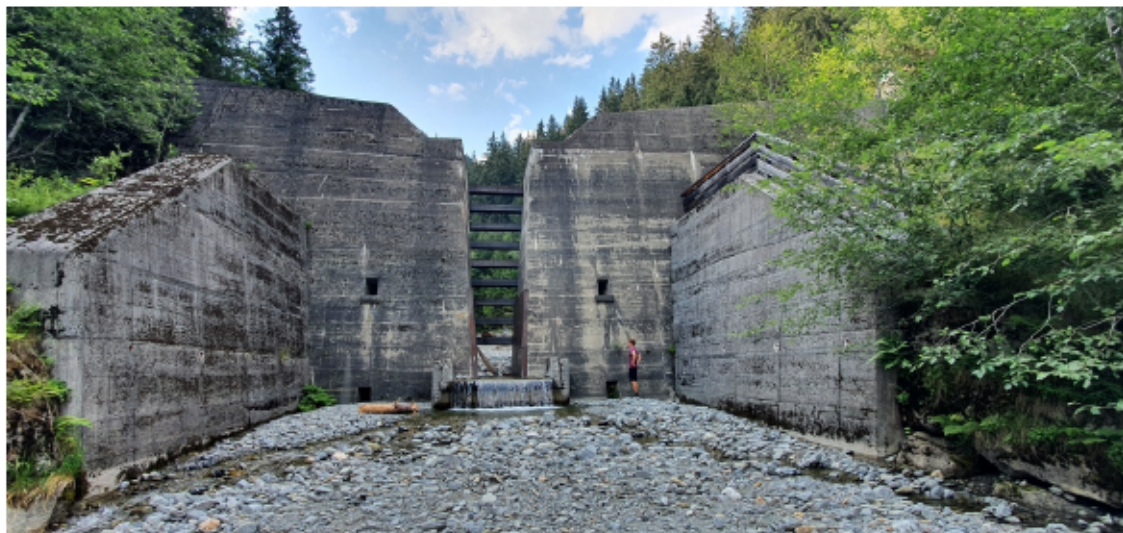
**Abb. 36:** Murbrecher mit dahinter liegendem Geschieberückhaltebecken. Blickrichtung: N, Koordinaten (Standort Bildaufnahme): 369088,86 236226,94.

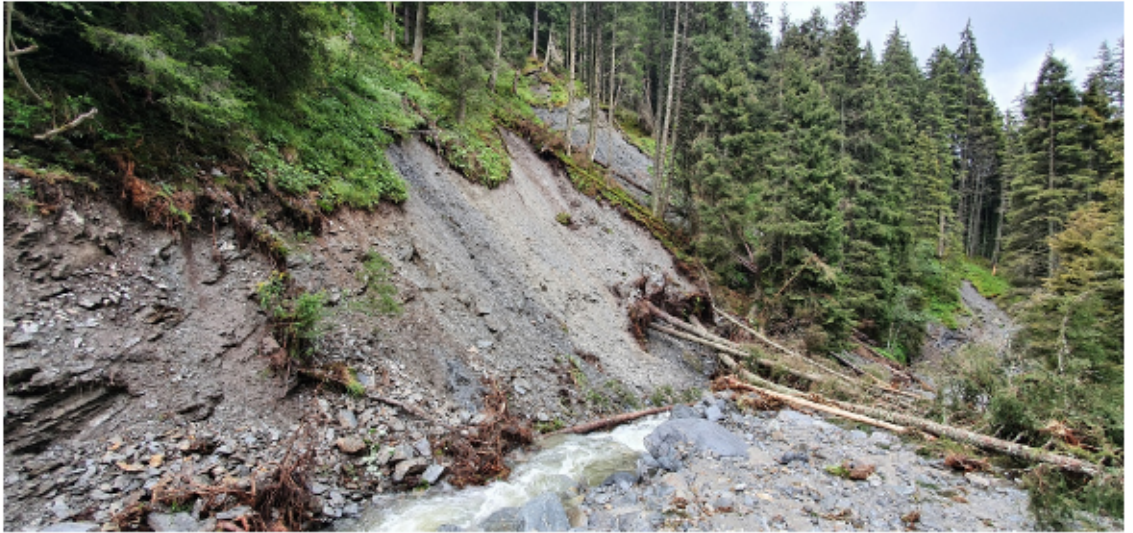
**Abb. 37:** Durch das Starkniederschlagsereignis verursachter Uferanbruch Nr. 17. Blickrichtung: Se, Koordinaten (Standort Bildaufnahme): 368564,29 238178,77.

Das neu mobilisierte und in den Rückhaltebecken der Wildbachverbauungen abgelagerte Geschiebe des Murereignisses wurde innerhalb von zwei Wochen weitestgehend ausgehoben. Dabei wurde nach Aussagen von Richard Schopper, Obmann des Dürnbachs, insgesamt etwa  $10.000 \text{ m}^3$  Geschiebe ausgebaggert und abtransportiert. Die größte Intensität hatte das Niederschlagsereignis im hinteren Dürnbachtal. Hierbei wurde teilweise das komplette Bachbett im Oberlauf zwischen Steiner Alm (1.600 m ü. A.) und Steiner Hinteralm (1.720 m ü. A.) bis zu 3 m überflutet, was durch überflutete Wiesen nahe des Bachbettes bestätigt wurde. Weiter wurden im Oberlauf sonst trockene Quellen aktiviert, die wiederum durch den schlagartig hohen Wassereintrag Uferanbrüche auslösten. Durch den Starkniederschlag und den Anstieg des Wasserspiegels im Dürnbach entstanden insgesamt 51 neue Uferanbrüche (Abb. 37). Diese sind vom Pumpwerk auf

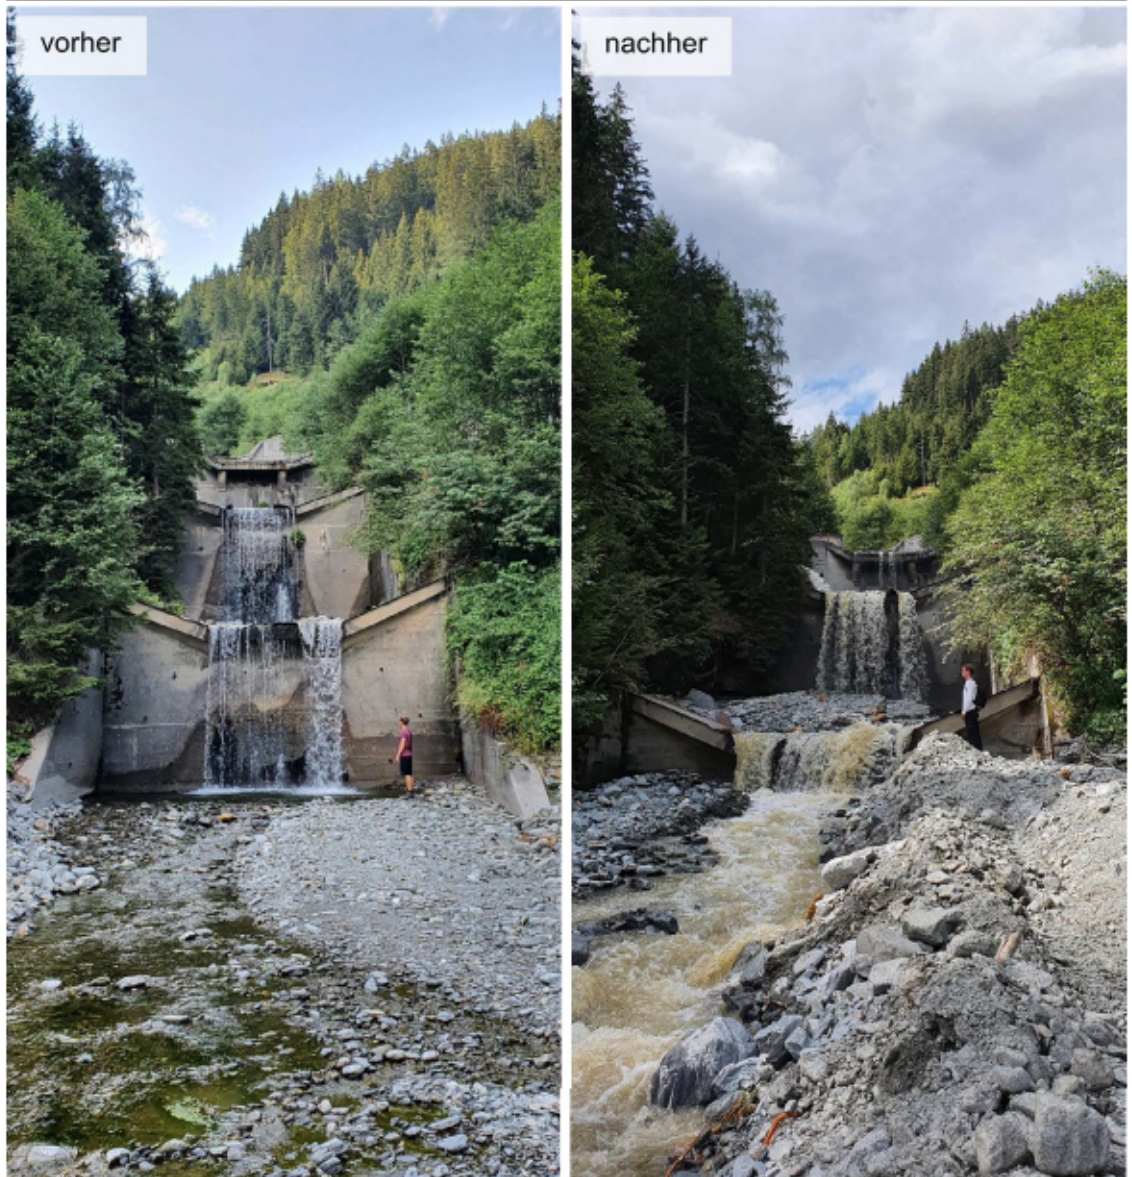
**Abb. 38:** Sperren 24, 25 und 26 am 25.07.2022 und nach dem Starkniederschlagsereignis am 29.07.2022. Blickrichtung N, Koordinaten (Standort Bildaufnahme): 368967,56 236674,73.

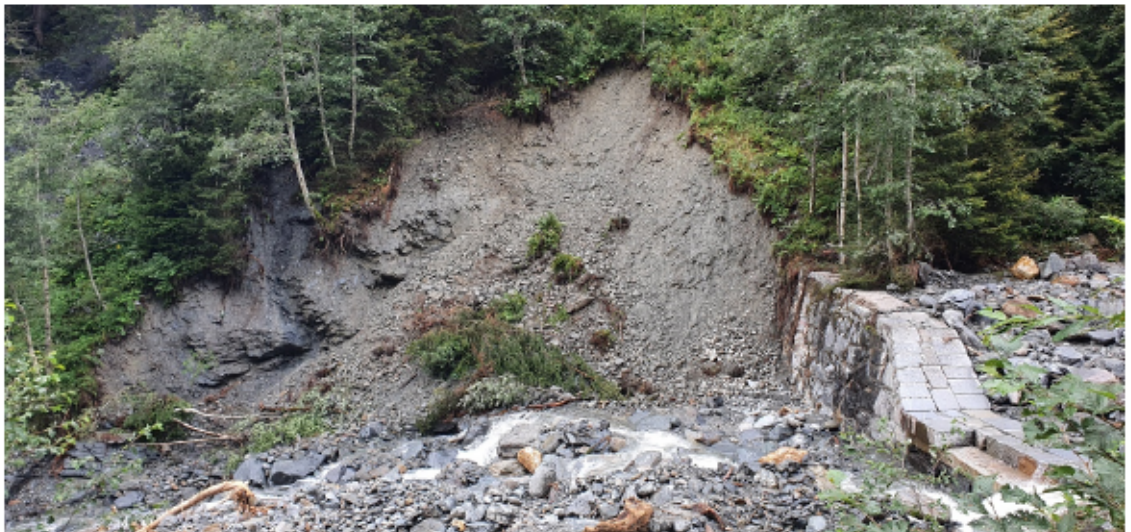
**Abb. 39:** Uferanbruch durch Erosion des übersteilten Hangfußes der Talzuschubsmasse. Blickrichtung: W, Koordinaten (Standort Bildaufnahme): 368776,48 237287,63.
