Mainzer geowiss. Mitt. 42 S. 121–142 12 Abb. 1 Tab. Mainz, November 2014

Geologische Untersuchung und Materialprüfung an Dachschiefer-Altdeckungen

HANS WOLFGANG WAGNER

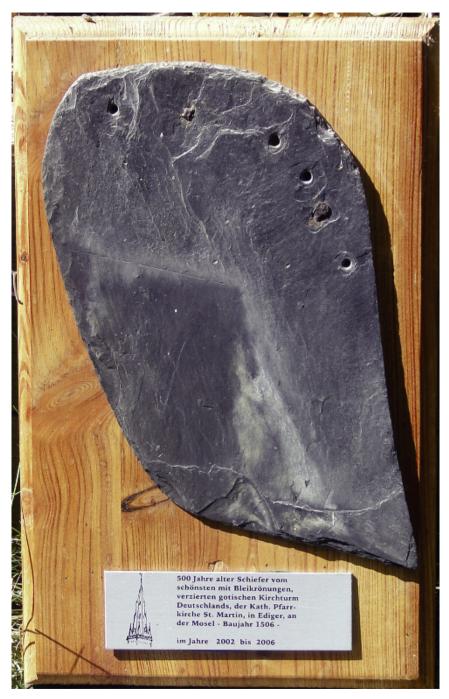
Abb. 3: 500 Jahre alter Original-Dachschiefer von einem inzwischen umgedeckten Dach.

Ähnlich ergeht es zurzeit Originaldeckungen von Kauber Dachschiefer am Mittelrhein. Auch Deckungen von besonderem Alter, wie auf dem Turmhelm von Ediger/Mosel von 1506 (Abb. 3), auf der der Burg Eltz von 1780 oder auf der Kapelle von Heidger Mühle von 1756 wurden in den letzten Jahren umgedeckt.

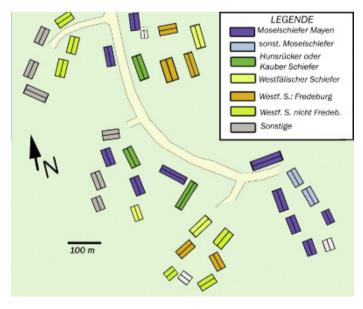
Abb. 7: Herkunftsansprache der ursprünglichen Dachschiefer einer Truppenunterkunft (Farben wie in Tabelle 1).

Schiefer-Revieren (Tab. 1 und Abb. 7 und 9b Mitte). Diese Besonderheit ist wahrscheinlich einer politischen Initiative der Schieferindustrie zu verdanken. 1958 war es damals zu einem Streik in der deutschen Schieferindustrie gekommen, dem mit 3 Monaten längsten Streik im deutschen Bergbau überhaupt (WAGNER & HOPPEN 1995). Von diesem Einschnitt hatte sich die schon notleidende Schieferindustrie nicht mehr erholt und es wurden diverse parlamentarische Initiativen zugunsten der Verwendung von heimischen Dachschiefern auf öffentlichen Gebäuden gestartet. Diesem Umstand scheinen die Kasernenbauten ihre vergleichsweise wertvollen Dächer zu verdanken.

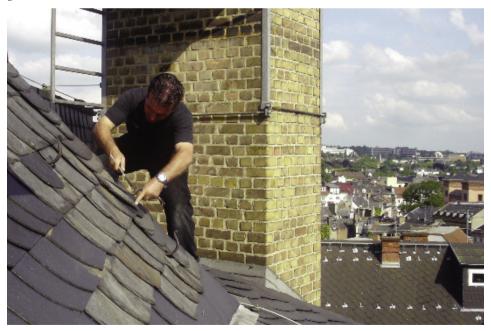
Abb. 12: Probenahme auf dem Dach der Kaiser-Friedrich-Therme/Wiesbaden.

Dachschieferdeckungen haben meist eine Lebensdauer von etwa 80 Jahren, schon allein wegen der Befestigungsmittel. Die von der Industrie-Werbung hervorgehobenen Dächer von 200 Jahren Alter und mehr sind sehr seltene Ausnahmen. Ein solch beachtliches Schieferdach war die Originaldeckung der Kaiser-Friedrich-Therme mit Kauber Schiefer, ein Jugendstil-Bau von 1910 bis 1913, mitten in Wiesbaden (Abb. 11 und 12). Es konnte, wie von der Denkmalpflege gewünscht, erhalten werden, da die meisten Platten der Originaldeckung in Klang- und Ritzprobe unter 4 und bei der relativen Wasseraufnahme unter 1,2 M.-% lagen (Abb. 9a oben).
