**Beiträge**  
zur erdbebenkundlichen Bautechnik  
und Bodenmechanik

Qualitative Versuche über Erdbebenstöße  
und ihre zerstörende Wirkung auf Ziegelmauerwerk

Gebäudeschäden und ihre geologische Bedingtheit  
beim Oberschwäbischen Erdbeben vom 27. Juni 1935

**A. Sieberg**

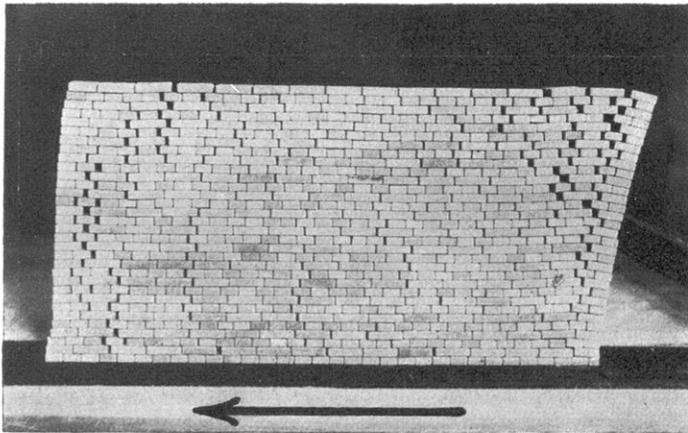
Abb. 14. Verformung einer Längsmauer durch den Anstoß.

mit sich, wobei sich die Längsmauer in der vorbesprochenen Weise unter Schubbeanspruchung zu verformen trachtet. Besonders eindrucksvoll wird das zerrüttende Wirken der Trägheitskräfte an der dem Erdstoß zugekehrten Mauerseite sichtbar. Selbst an der abgekehrten Mauerseite kommt, trotz des stark verminderten Freiheitsgrades, die Trägheitswirkung noch unverkennbar in der Kantenkrümmung zum

Soweit von der Kante her völlige Zermalmung des Mörtelbettes in Stoß- und Lagerfugen den einzelnen Ziegeln ausreichenden Spielraum schafft, macht sich beim Auseinanderweichen der Mauerecken mit der Schichtneigung mehr und mehr der Einfluß der Schwerkraft geltend.

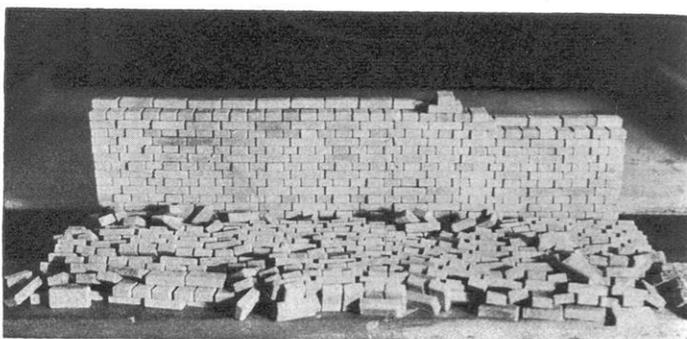
Abb. 15. Verformung einer Quermauer durch den Anstoß.

Widerstandsmoments charakteristische Biegebeanspruchung. Der gefährliche Querschnitt liegt an der Einspannstelle, also nahe dem Boden. Die Trägheitskraft schleudert die oberen Schichten herunter, und zwar in der dem Erdstoß entgegengesetzten Richtung.

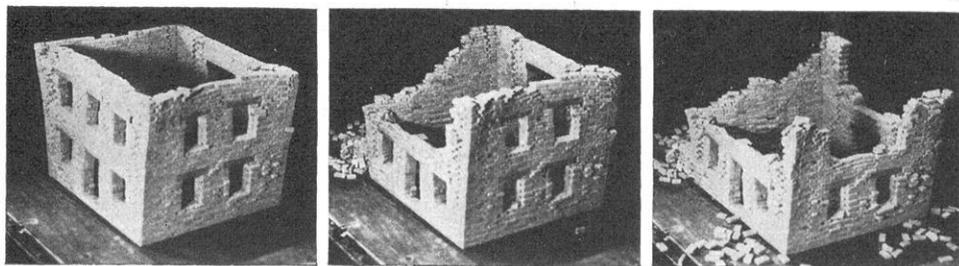
Abb. 19. Verformungen eines dachlosen Einzimmerhauses aus Trockenmauerwerk.

Verschiebungen in ganz auffälliger, aber ohne weiteres verständlicher Weise die von den Mauerdurchbrüchen besonders geschwächten Abschnitte (Abb. 19). Einzelheiten werden zum Teil durch die Beschaffenheit von Sohlbänken sowie Fenster- und Türstürzen beeinflusst. Nahe dem Dachrand sind U-förmig in die oberen Fensterecken mündende Spalten nichts Seltenes. In übertriebener Weise verdeutlichen Modellbauten in Mörtelmauerwerk (Abb. 20) den Einfluß von Mauerdurchbrüchen auf die Verformung durch Erdbebenstoß.

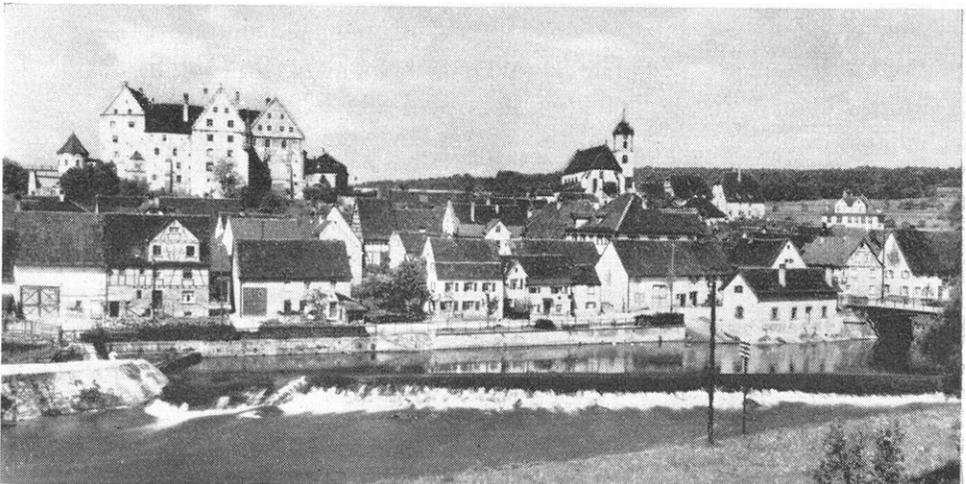
Abb. 6. Lage von Schloß und Pfarrkirche in Scheer a. d. Donau.

Demgegenüber blieb die Zone außergewöhnlicher Erdbebenwirkung auf einen die Stadt überragenden, spornartigen Höhenrücken (Abb. 6) beschränkt. Ihn umzieht die Donau als enge, gegen Süden offene Schlinge. Der aus festem Kalkfels des Malm bestehende Kern ist durch Auffüllung von Schutt, der durch hohe Stützmauern gehalten wird, zu einer ebenen

Fläche verbreitert worden. Letztere trägt neben dem Schloß und den Gebäuden des Pfarramts die Pfarrkirche so, daß ihr mittlerer Abschnitt auf dem Kalkfels fundiert ist. Allein diese eigenartige Baugrundbeschaffenheit bot den äußeren Anlaß für die so verderbliche Wirkungssteigerung des Erdbebens. Denn sie beruht auf dynamisch ausgelöster Hangrutschung des Schuttbaugrundes am Felskern mit Nachsacken von Gebäudeteilen. Dies gab mir die Ortsbesichtigung einwandfrei zu erkennen.

hatte in einer für deutsche Verhältnisse ganz ungewöhnlichen Weise gelitten (Abb. 7). Die den einen Ostgiebel krönende Bärenfigur ist herabgestürzt und in Trümmer zerborsten. Klaffende Risse durchsetzten die Mauern von oben nach unten und beschädigten das im Süden als Zugang zur Brücke vorgebaute Rondell erheblich. Dabei haben auffallenderweise gerade die dicksten Mauern von fast 2 m Stärke am meisten gelitten. Weitgehend war die Zerrüttung und Zerspaltung der Zwischenwände und Decken in den Innenräumen, vor allem der oberen Geschosse; durch die zum Teil mehr als 10 cm offen klaffenden Spalten konnte man in Nachbarzimmer oder ins Freie blicken. In manchen Räumen waren quadratmetergroße Teile des Deckenverputzes herabgefallen, in der Schloßkapelle auch Figuren des Altars. Wäre das Beben zur Nachtzeit erfolgt, dann wären in diesen Räumen sicherlich Be-

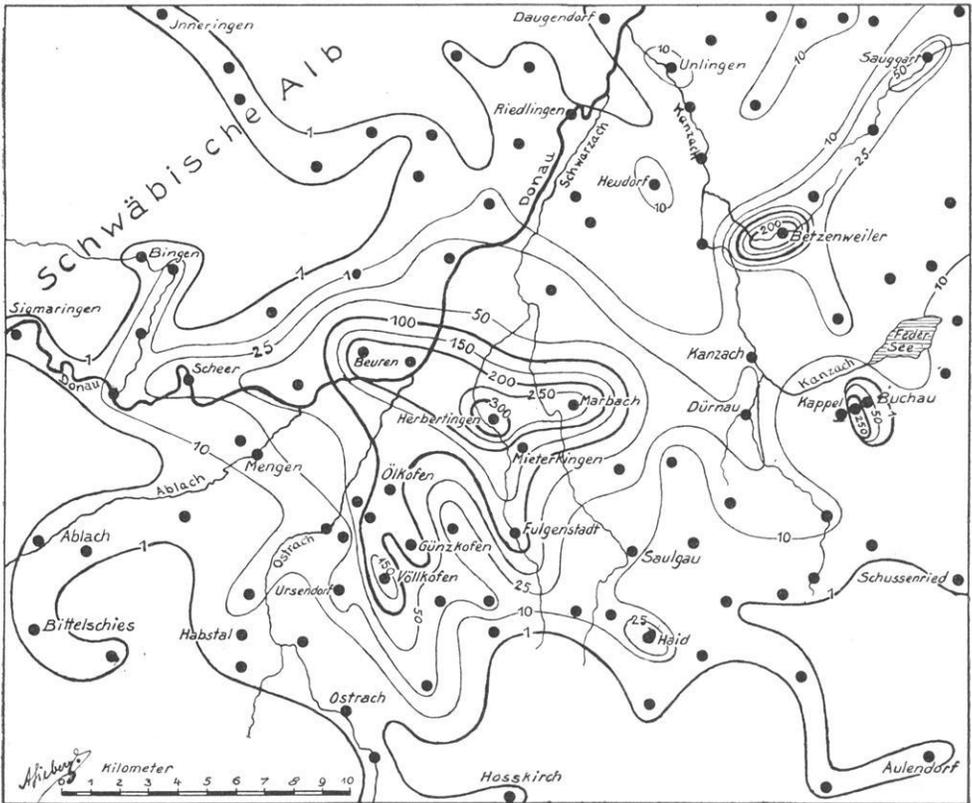
a) **Isoblaben** ( $\beta\lambda\alpha\beta\eta$  = Schaden) grenzen die Gebiete gleicher Schadenssummen gegeneinander ab. Am engsten müssen sich ihrer Natur nach die spezifischen Isoblaben dem Isoseistenverlauf annähern. Abb. 11 zeigt die Überlegenheit gegenüber den Isoseistenkarten:

Abb. 11. Spezifische Isoblabenkarte des oberschwäbischen Hauptschadengebietes.

Für den vorliegenden Fall der Gliederung gewissermaßen in Formlinien stehen den 4 Halbgradisoseisten 6. bis  $7\frac{1}{2}$ . Grades nicht weniger als 9 Isoblaben gegenüber, wodurch die Beziehungen zwischen Baugrund und Gebäudeschäden mit größerer Schärfe als bisher sichtbar werden.

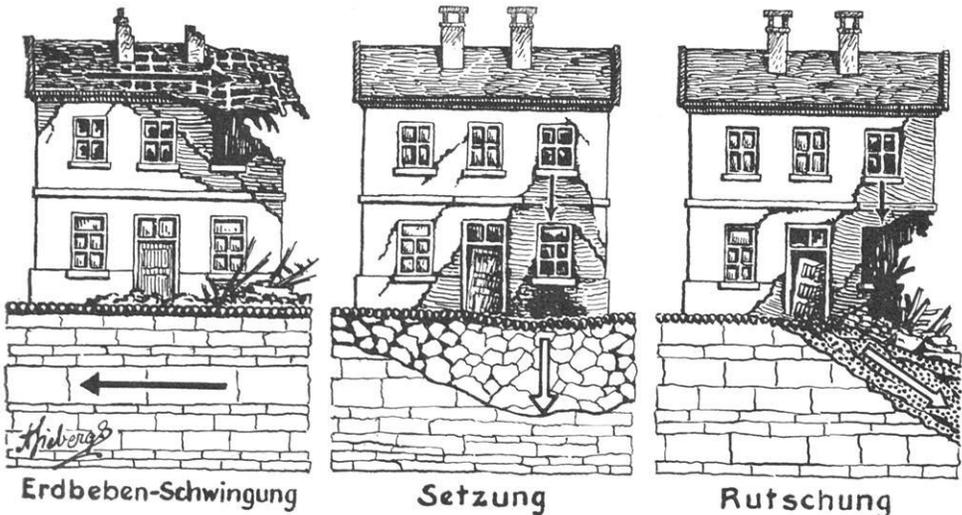
Abb. 12. Zur Entstehung der Hauptarten von Gebäudeschäden bei Erdbeben.

a) **Schwingungsschäden** an Gebäuden sind die unmittelbare Folge der auf das Gebäude übertragenen elastischen Baugrundschrägungen und wachsen mit der Amplitude [22]. Meines Erachtens bedingt, im Einklang mit der praktischen Erfahrung, hohe Elastizität des Gesteins kleine Amplituden, weil bei dem kleinen Extinktionskoeffizienten bzw. der großen Leitfähigkeit bloß geringe Energieumwandlung erfolgt. Bei Schwingungsschäden muß jedoch in Rechnung gestellt werden, daß die Energieleitung im Boden bloß für Verkehrs- und Industrieerschütterungen hauptsächlich ein Einschichtproblem darstellt; für Erdbeben- und Bergschäden kommen ausschließlich Mehrschichtenprobleme in Frage. Als typisches Kennzeichen für Schwingungsschäden, wenigstens bei Backsteinmauerwerk, stellte ich fest: Beginn der Zerstörung an einer Ecke oder Kante im obersten Gebäudeabschnitt und Vorrücken gegen den Boden mit wachsender Bebenstärke.

b) **Setzungsschäden** an Gebäuden entstehen und wachsen mit bleibender Verformung seitlich eingespannten Baugrundes, die entweder in engerer Packung der Bodenteilchen auf Kosten der Zwischenräume (vom Porenvolumen an bis zu Klüften und Hohlräumen) oder in Ausweichen des Baugrundes schräg nach außen und oben besteht. Hierdurch werden in das meistens ungleichmäßig nachsinkende Gebäude vom Fundament her bedrohliche oder zerstörende Zusatzspannungen hineingebracht. Die Erdbebengefährlichkeit von Schutt- und Schwemmlandböden wächst sowohl mit der Grobstückigkeit als auch mit der Durchwässerung [18]; hierher ist auch WIECHERTS treffender Vergleich mit einem angestoßenen Breitopf zu rechnen. Grobstückigkeit führt zu besonders großem Volumenschwund bei engerer Packung, Durchnässung aber verringert innere Reibung und Standfestigkeit.

c) **Rutschungsschäden** an Gebäuden haben Baugründe zur Voraussetzung, die wegen mangelnder seitlicher Einspannung zur Tiefe abgleiten können. Diese besonders große Bewegungsfreiheit für Baugrundverlagerungen zieht entsprechende Verschärfung von Gebäudeschäden nach sich, die sonst für Setzungsschäden typisch sind. Selbstverständlich wirkt sich schlagartig einsetzende dynamische Beanspruchung durch den Erdbebenstoß viel gefährlicher aus als langsames Hangkriechen, wenn auch der sichtbare Endeffekt der gleiche sein kann. Denn die potentielle Energie der Lagerung und Spannung wird durch den Erdstoß in höherwertige, lawinenartig wachsende kinetische Energie der Bewegung umgewandelt.

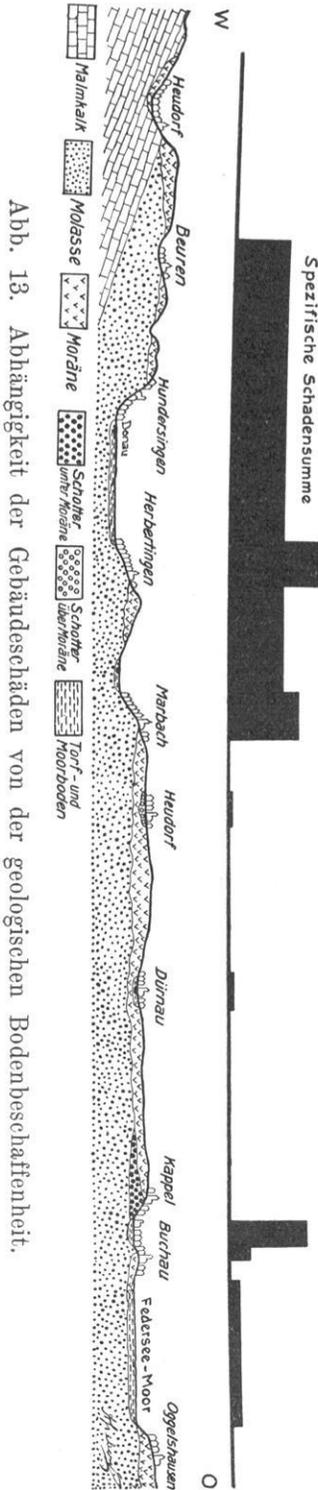
Sachlich bieten die beigelegte Karte und das danach entworfene Profil (Abb. 13) nichts, was im Prinzip nicht schon längst zum Gemeingut [7, 15] der Makroseismik gehört. Da aber die praktische Verwertung derartiger Erkenntnisse für die Volkswirtschaft noch kaum oder höchstens mit unzulänglichen Mitteln versucht worden ist, entspricht eingehendere Behandlung einem unabweisbaren Bedürfnis. Um so mehr als schroffe Gegensätze hier so unmittelbar nebeneinander liegen wie selten, und auch sonst folgenschwere Beziehungen der Gebäudeschäden zu den Untergrundsverhältnissen für den, der geologische Karten richtig zu lesen vermag, in ganz besonders beweiskräftiger Klarheit erfaßt werden. Man darf aber billigerweise nicht erwarten, daß sämtliche Einzelheiten des Kartenbildes bereits ihre einwandfreie Erklärung finden. Dem steht die Notwendigkeit der Geologen entgegen, bei der kartmäßigen Ausscheidung bestimmter Schichten andere Gesichtspunkte zu verfolgen, als sie

Abb. 13. Abhängigkeit der Gebäudeschäden von der geologischen Bodenbeschaffenheit.

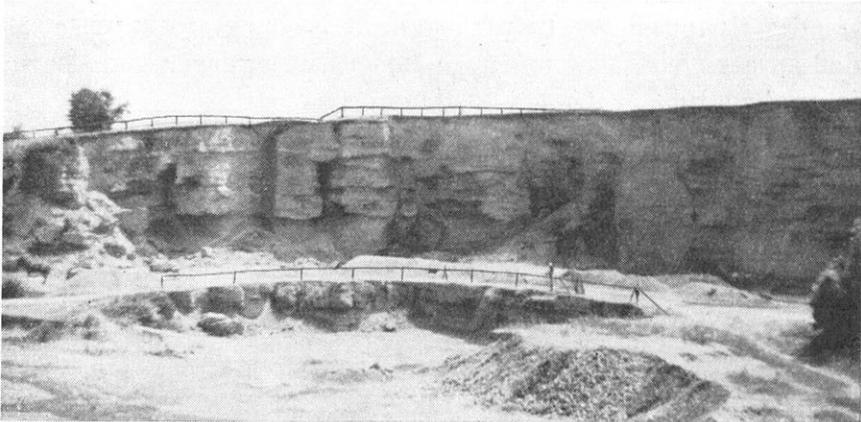
Schotter I unter Moräne, in diesem Falle Niederterrassenschotter, gewinnen bloß bei Kappel erdbebenkundliche Bedeutung. Hier treten sie als außerordentlich mächtige und, wie sich in der Kiesgrube (Abb. 14) rund 150 m südlich der Kirche zeigte, als besonders stark verfestigte

Massen auf. Für ihre Standfestigkeit gegenüber Schwingung und Verformung sprechen überzeugend die senkrechten und selbst überhängenden Wände. Dem widerspricht durchaus nicht die kleine Abrutschung während des Erdbebens; denn bei ihr handelte es sich lediglich um eine geringe Materialmenge, die an steiler Wand durch den Abbaubetrieb bereits in labiles Gleichgewicht gekommen war. Unter diesen Umständen wäre die Unversehrtheit Kappels genau so gesichert gewesen, wenn die Moränendecke gefehlt hätte.

Abb. 14. Aufschluß des tieferen Schotters I in der Kiesgrube hinter der Kirche von Kappel. Aufnahme von W. HILLER.

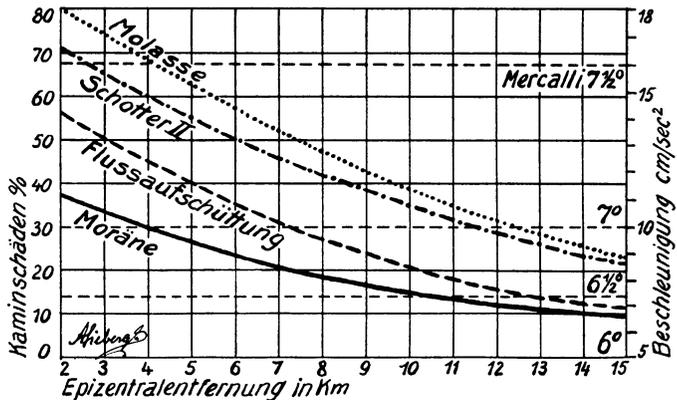
es die recht einfachen Lagerungsverhältnisse, die Erdbebengefährlichkeit der wichtigsten Baugründe innerhalb annehmbarer Fehlergrenzen zahlenmäßig zu vergleichen. Gemessen am typischsten Schadenbild, dem Hundertsatz der Häuser mit Kaminschäden in jeder Gemeinde, ergibt sich nach Abb. 15 das Verhältnis der Erdbebengefährlichkeiten etwa wie folgt:

1) Daß mit wachsender Elastizität der Gesteine die Bodenamplituden kleiner werden, also die Schwingungsgefährlichkeit sinkt. Diese Feststellung von ausgesprochen praktischer Bedeutung läßt sich übrigens auch aus den Abbildungen 25 und 26 zu RAMSPECKS experimentellen Untersuchungen [8] einwandfrei herauslesen.

2) Daß aber andererseits in besonders mächtigen Lockermassen die Bodenamplituden wieder kleiner werden durch Umwandlung von Energie in Reibungsarbeit.

Abb. 15. Die Erdbebengefährlichkeit der Baugründe Oberschwabens, gemessen an den Kaminschäden.

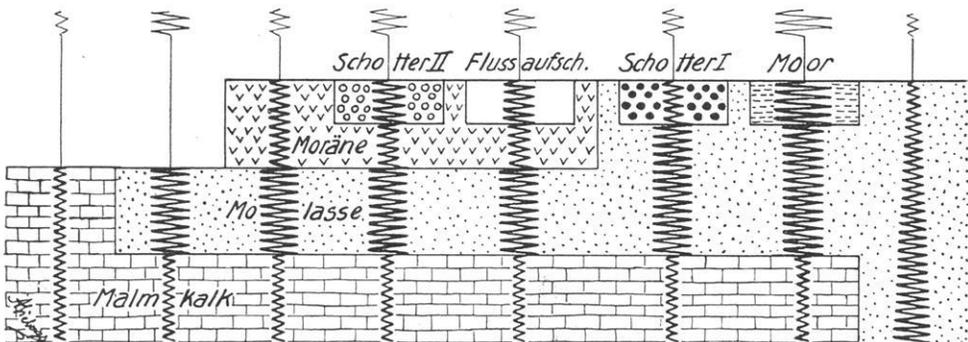
Von den verwickelten Amplitudenverhältnissen bei Erdbeben schon in einem einfach gebauten Mehrschichtensystem versucht auf Grund obiger Zahlen und rein schematisch Abb. 16 eine ungefähre Vorstellung

Abb. 16. Schematische Darstellung der Bodenamplituden bei einem Erdbeben im Mehrschichtensystem Oberschwabens.
