Ingenieurgeologische Untersuchung einer Rutschung in Essenheim/Rheinhessen

THOMAS KRAMER & ANSGAR WEHINGER

Kurzfassung: In verschiedenen Hanglagen der Ortsgemeinde Essenheim in Rheinhessen (Rheinland-Pfalz) ist der Untergrund rutschgefährdet oder es sind fossile Rutschungen vorhanden. In einer dieser Hanglagen wurde die Erweiterung des Baugebietes „Domherrngärten“ geplant. In der Folge dessen war zu klären, unter welchen Randbedingungen die Bebauung realisiert werden kann. Hierzu wurden in mehreren Kampagnen der geologische Untergrund mit Kernbohrungen untersucht und Inclinometermessstellen zur Beobachtung von Hangbewegungen eingerichtet. Die Untersuchungsergebnisse wurden im Rahmen einer Bachelorarbeit zur Durchführung von Standsicherheitsberechnungen genutzt. Auf der Basis aller Untersuchungsergebnisse werden Vorsorgemaßnahmen für die Bebauung in einem rutschgefährdetem Hang aufgezeigt.

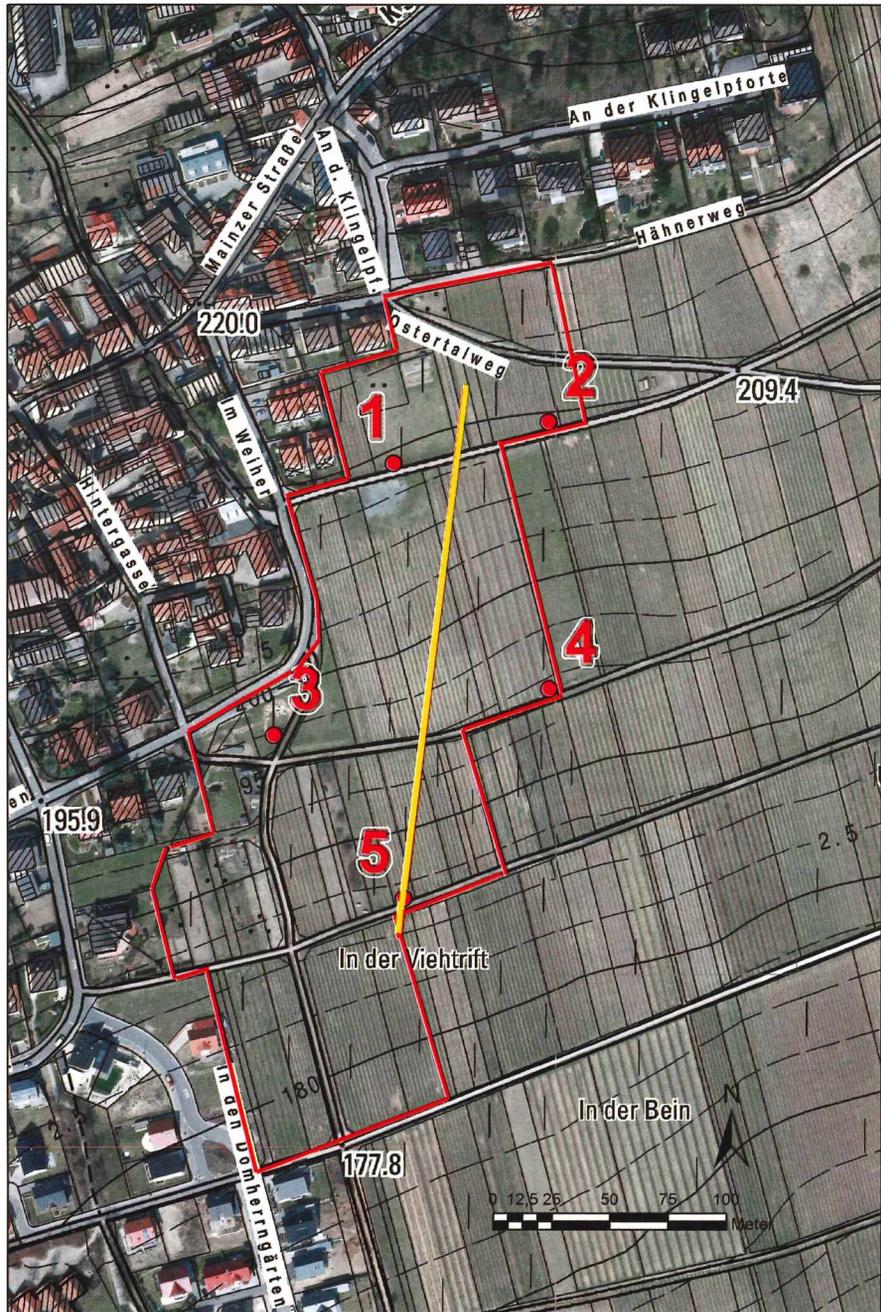
Abb. 1: Lageplan des Baugebiets (rote Linie) sowie der Kernbohrungen bzw. Inklinometer (rote Punkte 1 bis 5) und der Profillinie (gelbe Linie; siehe Abb. 12).

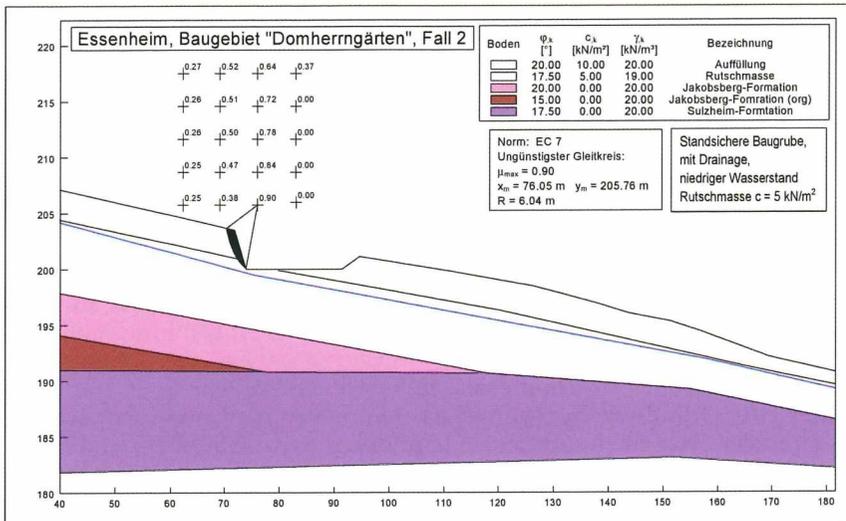
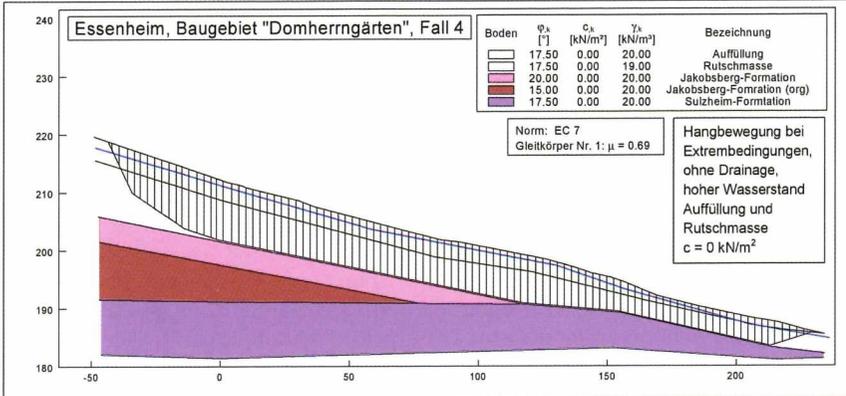
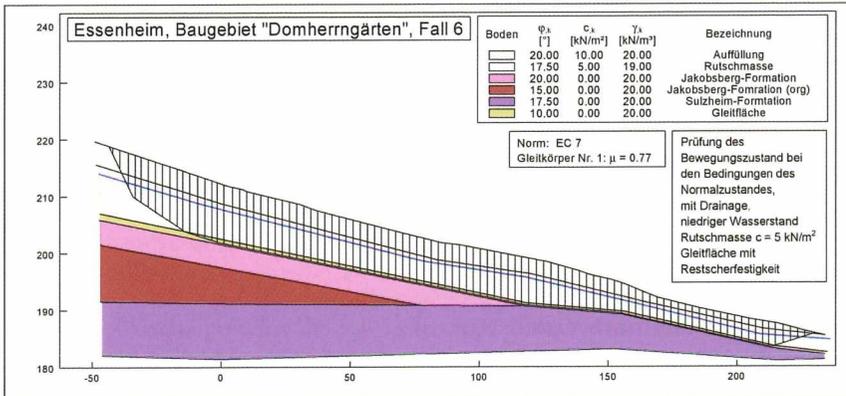
Abb. 12: Standsicherheitsberechnungen für die untersuchten Fälle 1 bis 6.

Den Standsicherheitsberechnungen liegt ein Profil zugrunde (Schnittlinie siehe Abb. 1), welches aus den Bohrungen erstellt wurde. Die Berechnungen wurden im LGB mit dem Programm GGU-Stability gemäß Eurocode 7 (DIN EN 1997-1 und -2) für sechs verschiedene Fälle durchgeführt. Hierbei wurden für Baugrubenböschungen kreisförmige Gleitflächen nach dem Verfahren von BISHOP (1955) untersucht (Fälle 1 und 2 – lokale Rutschungen). Für einen größeren Hangabschnitt wurde für eine zusammengesetzte Bruchfigur mit meist ebener Gleitfläche das Verfahren von JANBU (1955) in Ansatz gebracht (Fälle 3 bis 6 – globale Rutschung). Die Ergebnisse der untersuchten Fälle sind in der Tab. 4 und Abb. 12 zusammengestellt:

Geotechnische Beratung: Für jedes Bauvorhaben werden vorlaufende projektbezogene Baugrunduntersuchungen bzw. die Einschaltung eines Baugrundgutachters (geotechnischer Sachverständiger) empfohlen. Die Baugrunduntersuchungen müssen das Thema Hangstabilität einschließen. Die einschlägigen DIN-Normen, wie DIN 1054, DIN 1997-1 und -2 und DIN 4020, sind zu beachten.

Wahrung des Hanggleichgewichts: Alle Baumaßnahmen sind so zu planen, dass sofern irgend möglich das Hanggleichgewicht gewahrt bleibt. Das heißt, dass die Last im Hang vor und nach dem Eingriff in das Gelände in etwa gleich hoch sein sollte. Hierzu ist in der Regel der Erdaushub abzutransportieren.
