Laufverlagerungen der Mulde nördlich Eilenburg

Naturprozesse und menschlicher Einfluss seit 1905

von Thomas Fleischhacker, Karlsruhe

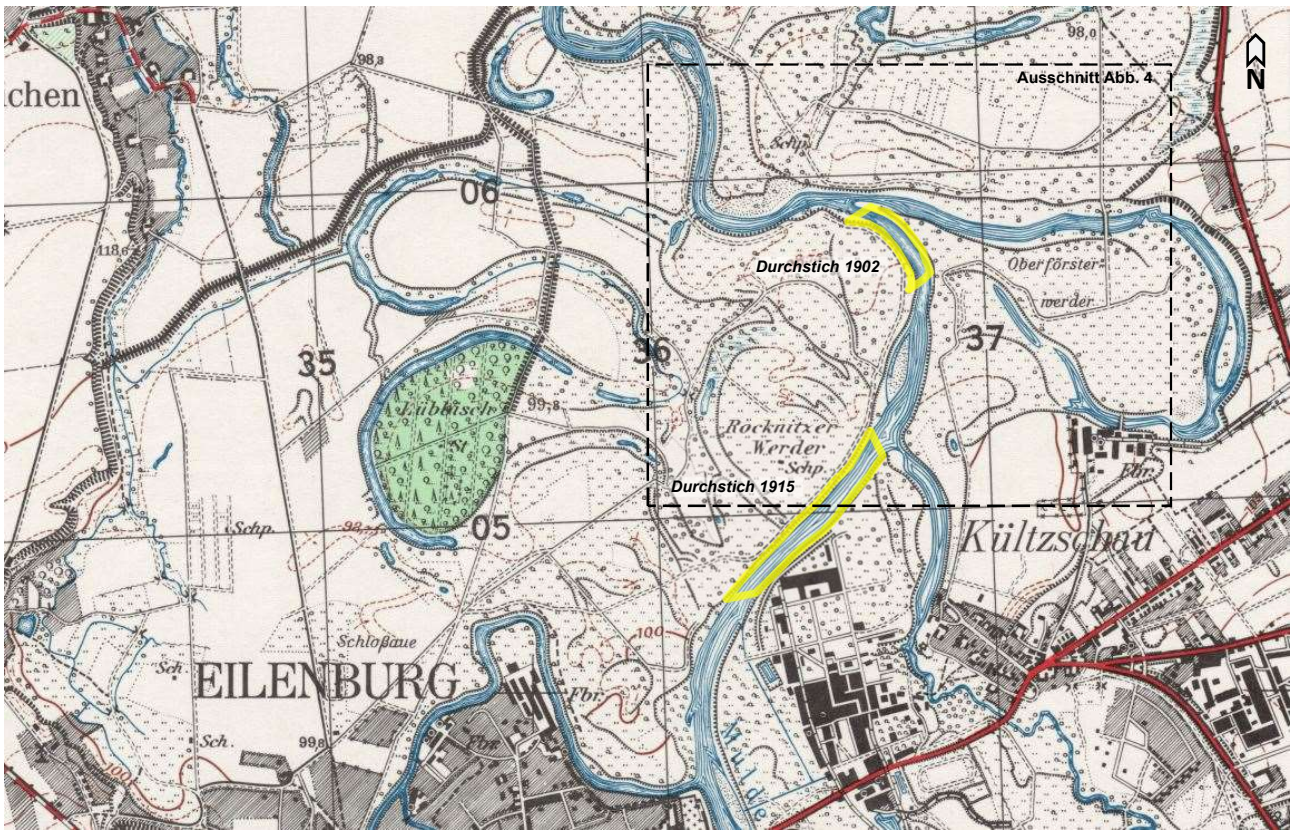
Abbildung 3: Zustand der Mulde um 1945 (aus: 4541 EILENBURG AMS M841 Ed4 2.1959 McM90984).
Quelle: McMaster University Library Digital Archive [2], ergänzt.

Abbildung 3 zeigt den veränderten Muldelauf aus der amerikanischen Militärkarte. Diese Karte übernahm die fortgeführte Kartendarstellung des Deutschen Reiches von 1935 und aktualisierte diese flächig anhand von Luftbildaufnahmen von 1945. Dadurch wurde auch erstmals der Durchstich von 1915 [4] für die Erweiterung der Deutschen Celluloid Fabrik (DCF) kartographisch erfasst.

In Abbildung 3 sind die beiden Durchstiche von 1902 und von 1915 mit gelber Umrandung dargestellt. Auch der Durchstich von 1915 erhielt an den Ufern eine Steinsicherung, um zugleich die Erweiterung der Deutschen Celluloid Fabrik (DCF, später ECW) zu schützen. Welche zeitnahen Auswirkungen diese menschlichen Einflüsse auf die Laufentwicklung der Mulde hatten, zeigt die nachfolgende Detailbetrachtung im Bereich der beiden Durchstiche (Abb. 4).

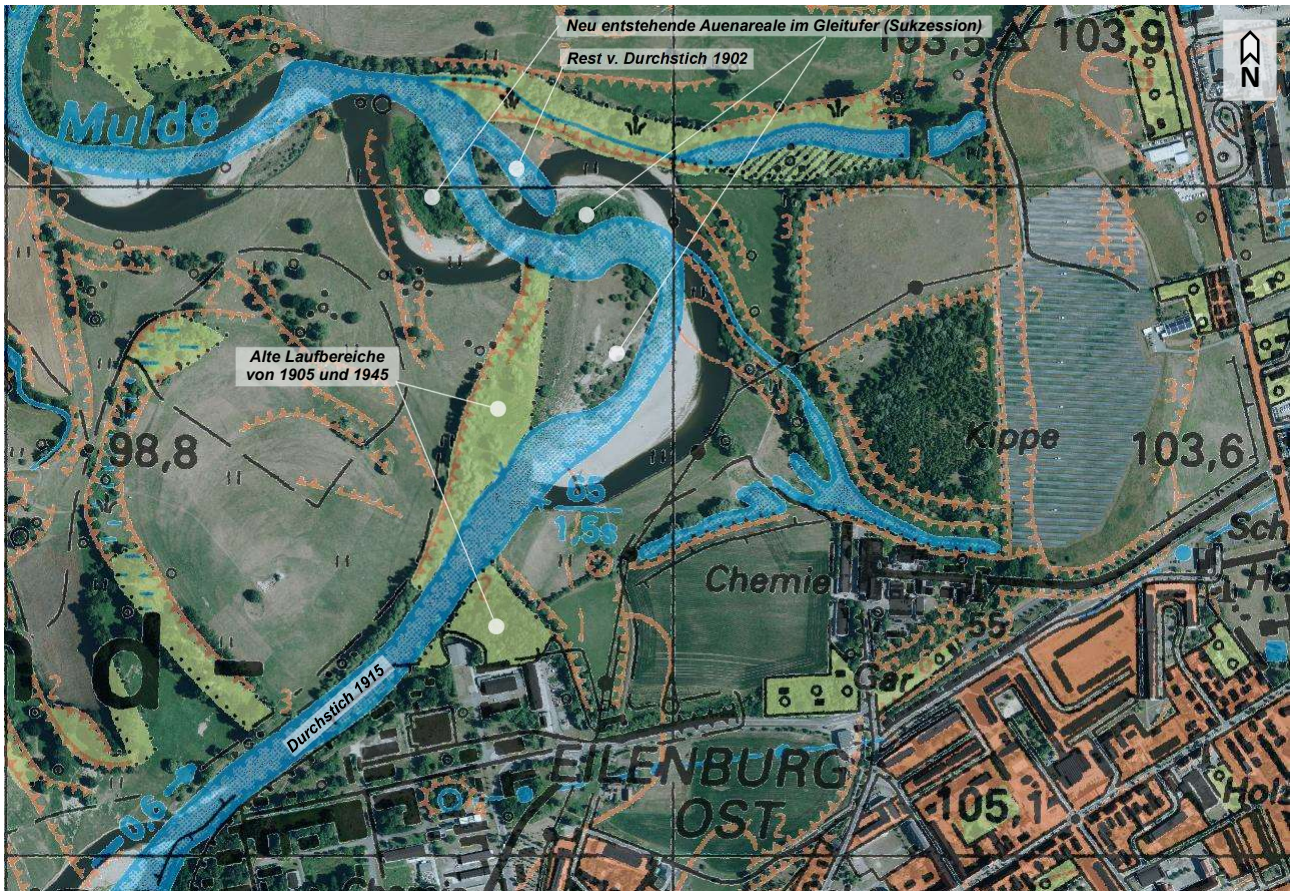
Abbildung 6: Topographische Karte 1985 auf dem Luftbild von 2015, georeferenzierte Überlagerung. Quelle: GeoSN [1].

Der zuvor beschriebene Zustand von 1985 konnte sich aufgrund des geringen Ausbaugrades (Ufersicherungen) eigendynamisch weiterentwickeln. Wie die Seitenverlagerungen fortschritten, zeigt eine georeferenzierte Überlagerung der Karte von 1985 mit dem Luftbild von 2015 (Abb. 6, Folgeseite).

Unterhalb des Durchstichs von 1915, welcher in Höhe der Fabrikanlagen liegt (Abb. 6 unterer Bildrand) sind die Laufbögen der Mulde deutlich nach außen und auch flussabwärts gewandert. Die alten Laufbereiche von 1905 und 1945 sind in der TK von 1985 teilweise als Areale mit grüner Einfärbung dargestellt. Vom Durchstich des Jahres 1902, in der TK 1985 noch als einseitig angeschlossener Laufrest zu erkennen (vgl. blau dargestellter Flusslauf), ist im Jahre 2015 bis auf Reste der früheren Ufersicherung im Muldebett nichts mehr vorhanden.

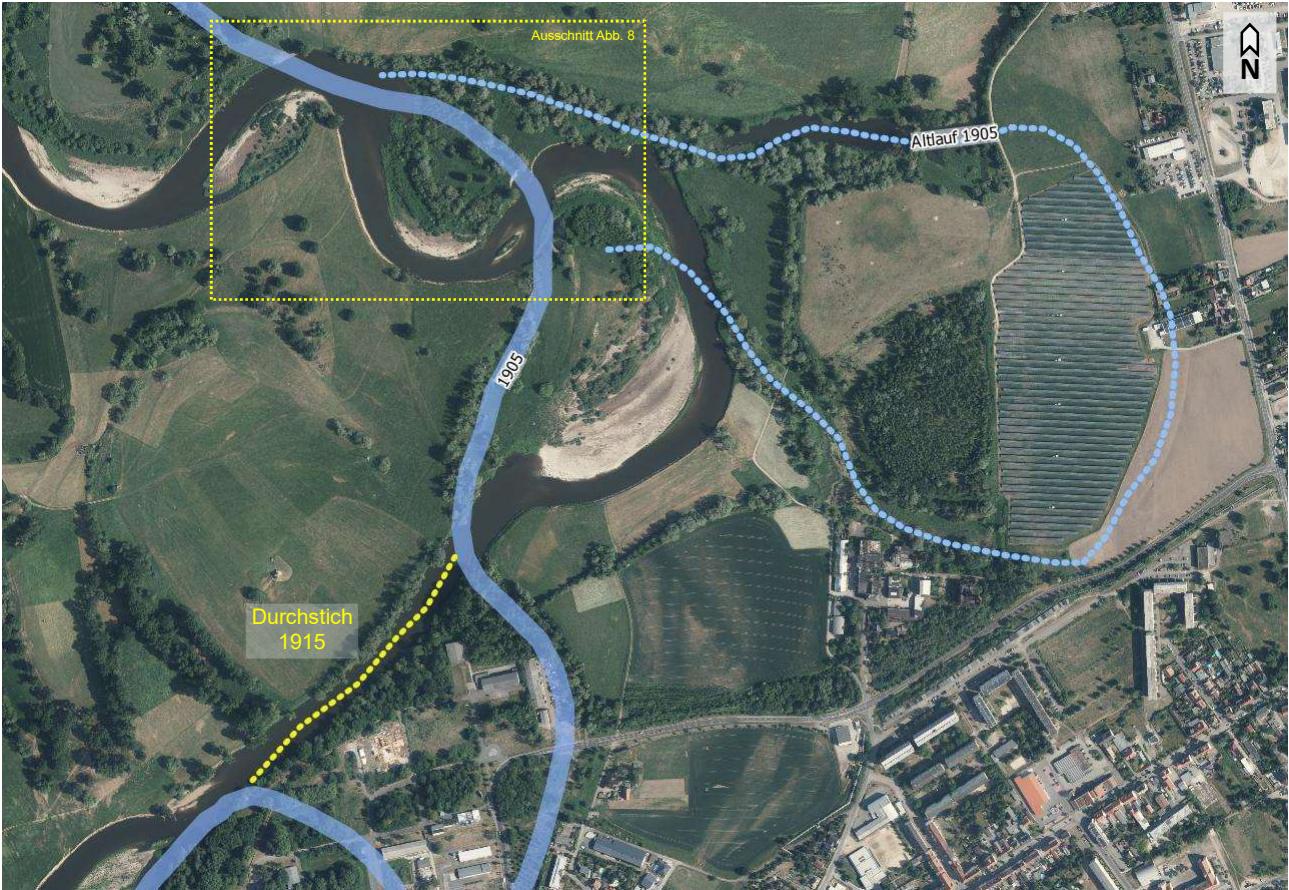
Abbildung 7: Luftbild von 2018, georeferenzierte Überlagerung des vereinfachten Laufes von 1905 (nach dem Durchstich 1902) sowie Eintrag der Durchstichstrecke von 1915. Quelle: GeoSN [1], ergänzt.

Wie aktiv die Mulde nördlich Eilenburg im Zeitraum 1905 bis 2018 war bzw. sein durfte, ist in nachfolgender Abbildung 7 ersichtlich. Durch die natürliche Gerinnemigration haben sich neue Laufbögen ausgebildet und diese sind in der Folge seitwärts und flussabwärts gewandert. Dabei entstanden seit 1905 erhebliche Veränderungen im Flusslauf wie im Auenbereich. Frühere Läufe der Mulde sind heute nur noch an kleinen Auffälligkeiten im Gelände nachvollziehbar. Dazu zählen sowohl Geländestufen mit Baumreihen, die eine alte Uferkante repräsentieren, oder Reste früherer Ufersicherungen im Bereich des heutigen Muldebettes, wie zum Beispiel in Abbildung 8 dargestellt.

Betrachtet man die Verlagerungswerte unterhalb des Durchstiches von 1915 (Abb. 7), so ergeben sich Werte von rund 200 m bis zu 320 m Seitenverlagerung bezogen auf das jeweilige Prallufer von 1905 und 2018. Wie in einer früheren Auswertung bereits festgestellt, sind dabei die größten Hochwasser nicht zwangsläufig auch als größte Verlagerungsmotoren anzusehen [5]. Vielmehr fördern auch kleinere bis mittlere Hochwasser den Fortschritt der Seitenverlagerung eines Laufbogens, insbesondere bei fortgeschrittenem Windungsgrad.

Anhand der Abbildung 7 wird deutlich, dass es bedeutende Entwicklungsunterschiede im Hinblick auf die Ausbildung, Überprägung und Neuentstehung typischer Fluss- und Auenstrukturen gibt: Nur die Muldeabschnitte, die zumindest einseitig einer freien Gerinneverlagerung unterliegen, können überhaupt typische Fluss- und Auenstrukturen ausprägen und beständig verändern. Ist ein Fluss beidseitig gesichert und gegenüber der naturnahen Breite verengt, wie im fortbestehenden Durchstichbereich von 1915, können solche Formen nicht entstehen. Dies trifft selbst dann zu, wenn oberstrom der Ausbaustrecke eine Geschiebequelle und damit ein Sedimenteintrag vorhanden ist. So bewirkt der beim Hochwasser 2002 entstandene und wesentlich im Hochwasser 2013 erweiterte Erosionsbereich flussaufwärts der Durchstichstrecke von 1915 keine Bankablagerungen in der Ausbaustrecke (Abb. 7 unterer Bildrand). Dem stehen die ausgeprägten Flussbettstrukturen unterhalb des Durchstiches gegenüber (z.B. großflächige Sandbänke, Inseln), die mit fortschreitender Seitenverlagerung und der Inanspruchnahme von Gehölzen auch zu neuen Auenstrukturen werden.
